## Therapie einer lateralen Dislokationsverletzung nach einem Sportunfall

Dr. Anna-Louisa Holzner, Prof. Dr. Matthias Pelka

Der vorliegende Patientenfall beschreibt die Therapie und Nachsorge einer lateralen Dislokation infolge eines Sportunfalls. Eine 18-jährige Patientin stellte sich erstmals im Februar 2018 gemeinsam mit ihrem Vater im zahnärztlichen Notdienst des Universitätsklinikums Erlangen vor. Die Patientin hatte beim Gewichtheben das Gleich-

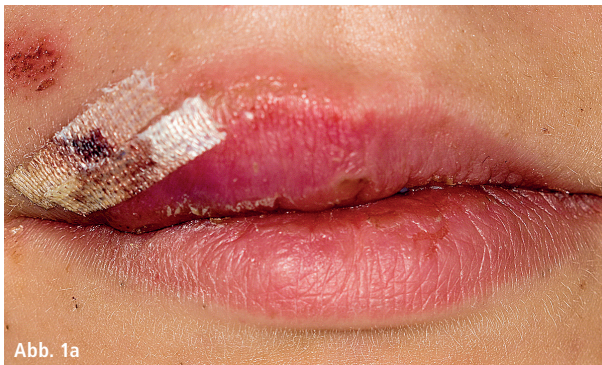
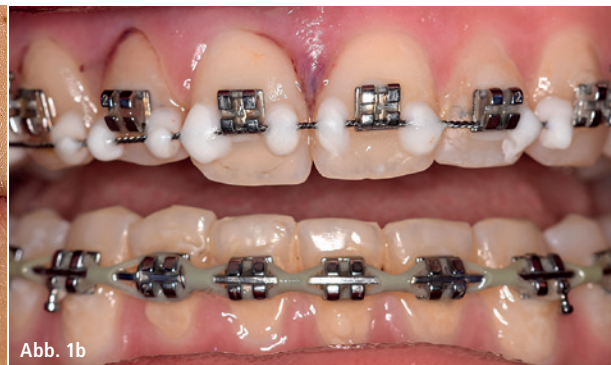
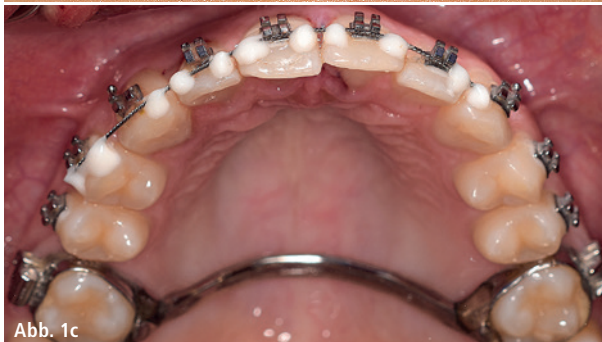
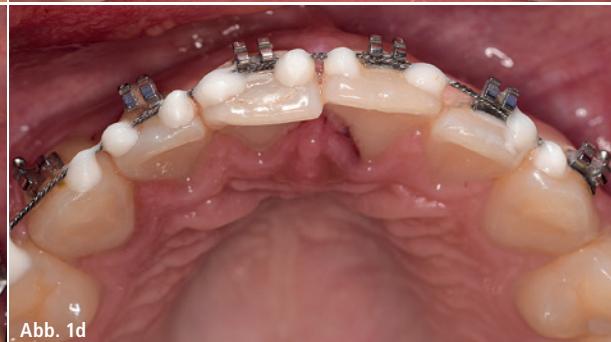
**Abb. 1a–d:** Zustand nach Erstversorgung: Die Verletzungen im Bereich der Lippe wurden durch Nähte und Steri-Stripes versorgt. Die Dislokationen der Zähne 12 und 11 nach palatinal sind deutlich zu erkennen, ebenso die Blutung aus dem Sulkus beider Zähne. Trotz Multibandapparatur wurden die Zähne am Unfallabend zusätzlich im Bereich des kieferorthopädischen Drahtes mittels Säure-Ätz-Technik gesichert.

Im Rahmen der Erstvorstellung wurde eine Weichteilverletzung im Bereich der Oberlippe festgestellt, welche durch den diensthabenden Chirurgen versorgt wurde (Abb. 1a–d). Bei genauer Inspektion der Zähne war eine Dislokation der

Zähne 12 und 11 um circa 1–2 mm nach palatinal erkennbar. Darüber hinaus war eine deutliche Blutung aus dem Sulkus beider Zähne zu erkennen, die Zähne 12 und 11 waren trotz der Multibandstabilisation gelockert (Lockerungsgrad I). Beide Zähne waren am Unfallabend stark perkussionsempfindlich und reagierten nicht auf einen Sensibilitätstest.
