Therapie einer lateralen Dislokationsverletzung nach einem Sportunfall

Dr. Anna-Louisa Holzner, Prof. Dr. Matthias Pelka

Der vorliegende Patientenfall beschreibt die Therapie und Nachsorge einer lateralen Dislokation infolge eines Sportunfalls. Eine 18-jährige Patientin stellte sich erstmals im Februar 2018 gemeinsam mit ihrem Vater im zahnärztlichen Notdienst des Universitätsklinikums Erlangen vor. Die Patientin hatte beim Gewichtheben das Gleich-

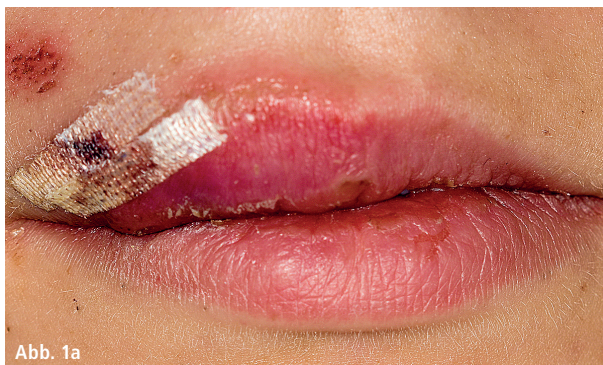
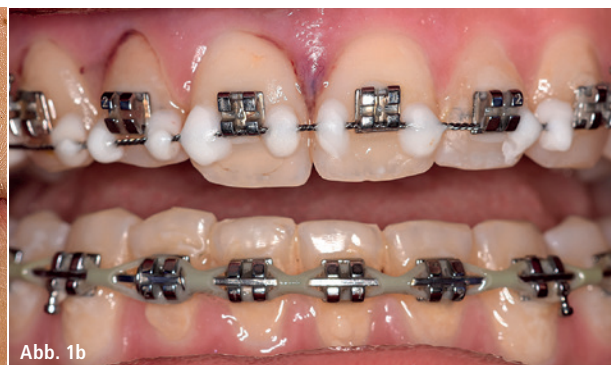
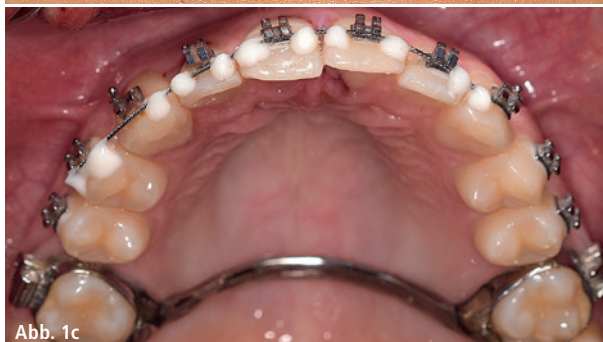
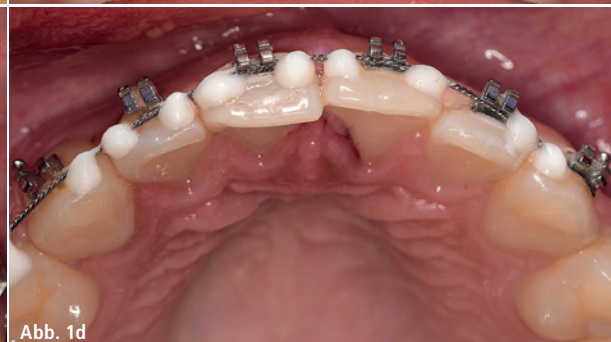
Im Rahmen der Erstvorstellung wurde eine Weichteilverletzung im Bereich der Oberlippe festgestellt, welche durch den diensthabenden Chirurgen versorgt wurde (Abb. 1a–d). Bei genauer Inspektion der Zähne war eine Dislokation der

Abb. 1a–d: Zustand nach Erstversorgung: Die Verletzungen im Bereich der Lippe wurden durch Nähte und Steri-Stripes versorgt. Die Dislokationen der Zähne 12 und 11 nach palatinal sind deutlich zu erkennen, ebenso die Blutung aus dem Sulkus beider Zähne. Trotz Multibandapparatur wurden die Zähne am Unfallabend zusätzlich im Bereich des kieferorthopädischen Drahtes mittels Säure-Ätz-Technik gesichert.

Zähne 12 und 11 um circa 1–2 mm nach palatinal erkennbar. Darüber hinaus war eine deutliche Blutung aus dem Sulkus beider Zähne zu erkennen, die Zähne 12 und 11 waren trotz der Multibandstabilisation gelockert (Lockerungsgrad I). Beide Zähne waren am Unfallabend stark perkussionsempfindlich und reagierten nicht auf einen Sensibilitätstest.

Nach der Anfertigung einer Einzelzahn-aufnahme Regio 13–11 am Unfallabend (Abb. 2a) wurden die Zähne im Bereich des Drahtes der Multibandapparatur zusätzlich mittels Säure-Ätz-Technik geschient und die Patientin antibiotisch mittels Doxycyclin zur Resorptionsprophylaxe abgeschirmt (100 mg, 1–0–1 für zehn Tage). Besonders nach schwerwiegenden Dislokationsverletzungen kommt der systemischen antiresorptiven Wirkung von Doxycyclin eine entscheidende Bedeutung zu.¹ Mögliche Risiken und Spätfolgen des Frontzahntraumas wurden Vater und Tochter erläutert, zur Nachsorge stellte sich die Patientin am nächsten Tag erneut vor.
