Problemfall Periimplantitis – Der Er:YAG-Laser hilft

Die Prognose bei Entzündungen des Implantatbettes hat sich in den letzten Jahren immer mehr verbessert. Selbst bei ungünstigen Ausgangsbedingungen ist es möglich, eine bestehende Periimplantitis nachhaltig zu therapieren. Als entscheidender Faktor bei dieser Behandlung wird der Er:YAG-Laser gesehen, mit dem die betroffenen Strukturen soweit vorbereitet werden konnten, dass eine anschließende Augmentation mit TCP-Granulat erfolgreich verlaufen kann.

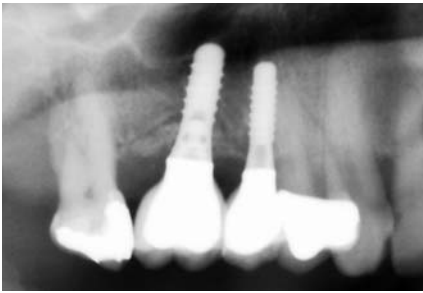
Abb. 7: Röntgenkontrolle der Augmentation am Implantat 016. – **Abb. 8:** Zustand der Gewebe sechs Monate post OP.
