Problemfall Periimplantitis – Der Er:YAG-Laser hilft

Die Prognose bei Entzündungen des Implantatbettes hat sich in den letzten Jahren immer mehr verbessert. Selbst bei ungünstigen Ausgangsbedingungen ist es möglich, eine bestehende Periimplantitis nachhaltig zu therapieren. Als entscheidender Faktor bei dieser Behandlung wird der Er:YAG-Laser gesehen, mit dem die betroffenen Strukturen soweit vorbereitet werden konnten, dass eine anschließende Augmentation mit TCP-Granulat erfolgreich verlaufen kann.

Ein praktisches Beispiel

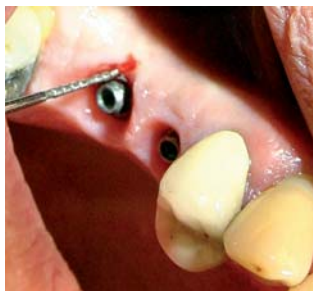
Abb. 1: Ausgangsbefund am Implantat in Regio 016. – **Abb. 2:** Ausgangsbefund (OPG-Ausschnitt) mit schüsselförmigem Knochendefekt am Implantat 016.

Bei einer 52-jährigen Patientin waren alio loco in Regio 015 bzw. 016 Implantate (Straumann) inseriert worden. Diese waren nach abgeschlossener Osseointegration mit zwei einzeln verschraubten Kronen prothetisch versorgt worden. Seit ca. fünf Jahren befand sich diese Versorgung beschwerdefrei in Funktion. Die Patientin stellte sich bei uns mit einer vestibulären, nicht schmerzenden Schwellung in Regio 016 vor. In der Anamnese gab die Patientin an, dass sie Raucherin sei und täglich 0,5 mg Prednisolon zur Behandlung einer Autoimmunerkrankung als Dauermedikation einnehme. Bei der vorsichtigen Sondierung entleerte sich Pus aus einer 7–10 mm tiefen periimplantären Tasche (Abb. 1). Beide Implantate waren fest im Knochen inseriert und nicht perkussionsempfindlich. Okklusale Vorkontakte bestanden nicht.

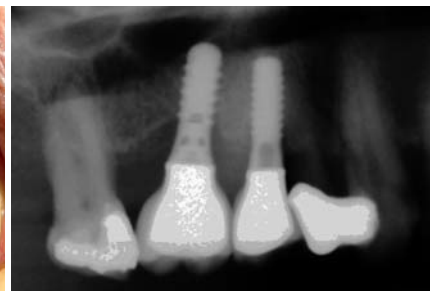
In der Panoramaschichtaufnahme zeigte sich ein schüsselförmiger Knochendefekt am Implantat 016 (Abb. 2), was eine Periimplantitis nahe legte (Heitz-Mayfield 2008).

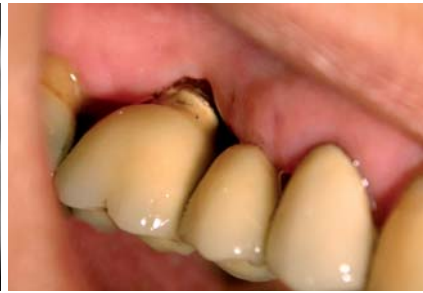
Abb. 7: Röntgenkontrolle der Augmentation am Implantat 016. – **Abb. 8:** Zustand der Gewebe sechs Monate post OP.

(Abb. 8). Die periimplantäre Tasche am Implantat 016 betrug 2–3 mm ohne Sekretabfluss. Die Panoramaschichtaufnahme zeigte eine deutliche knöcherne Regeneration sowohl distal als auch mesial am Implantat (Abb. 9).

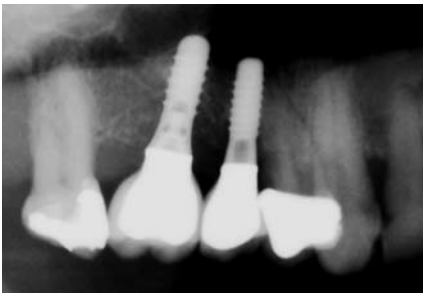
Abb. 9: Röntgenkontrolle nach sechs Monaten post OP mit knöchern regeneriertem Defekt. – **Abb. 10:** Handstück R14 (links) und Ro2 (rechts) für den Fidelis Plus III-Laser.

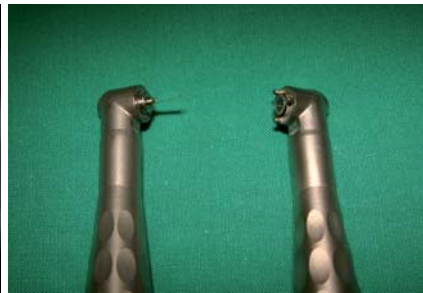
Der eingesetzte Fidelis Plus III-Laser erwies sich hierfür als optimale Wahl, da es möglich war, die Leistung des Gerätes präzise auf die vorgefundenen Gegebenheiten einzustellen. Durch die große Palette an Möglichkeiten, die es bietet, wäre es durch entsprechende Leistungsparameter auch möglich gewesen, im selben Arbeitsschritt Knochenkanten zu glätten oder Gingivaüberschüsse abzutragen. Das eingesetzte R14-Handstück garantierte durch seine Saphierspitze (Abb. 10) zwar eine definierte Ausrichtung des Laserstrahles parallel zur Implantatachse, nachteilig ist allerdings, dass sich die fragile Spitze leicht in der Tiefe

der Knochenkavität bzw. am Implantatgewinde verkeilen kann und dann vom Handstück abbricht. Das Ro2-Handstück, welches ohne Saphierspitze auskommt, ist in diesem Fall sicher vorzuziehen, da es auch bei engen Platzverhältnissen ein hohes Maß an Flexibilität und Übersichtlichkeit garantiert.
