Problemfall Periimplantitis – Der Er:YAG-Laser hilft

Die Prognose bei Entzündungen des Implantatbettes hat sich in den letzten Jahren immer mehr verbessert. Selbst bei ungünstigen Ausgangsbedingungen ist es möglich, eine bestehende Periimplantitis nachhaltig zu therapieren. Als entscheidender Faktor bei dieser Behandlung wird der Er:YAG-Laser gesehen, mit dem die betroffenen Strukturen soweit vorbereitet werden konnten, dass eine anschließende Augmentation mit TCP-Granulat erfolgreich verlaufen kann.

Ein praktisches Beispiel

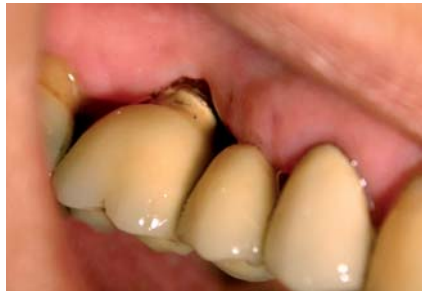
Abb. 7: Röntgenkontrolle der Augmentation am Implantat o16. – **Abb. 8:** Zustand der Gewebe sechs Monate post OP.

(Abb. 8). Die periimplantäre Tasche am Implantat o16 betrug 2–3 mm ohne Sekretabfluss. Die Panoramaschichtaufnahme zeigte eine deutliche knöcherne Regeneration sowohl distal als auch mesial am Implantat (Abb. 9).
