# Für welches Problem ist das die Lösung?

Jede zahnärztliche Teildisziplin ist auf eine spezielle Erkrankung fokussiert. In der Endodontie ist dies die apikale Parodontitis. Ziel jeglicher endodontischen Maßnahme ist die Verhinderung der Ausbildung bzw. die Ausheilung einer apikalen Parodontitis.<sup>1</sup>

Dr. Günther Stöckl/Rottenburg

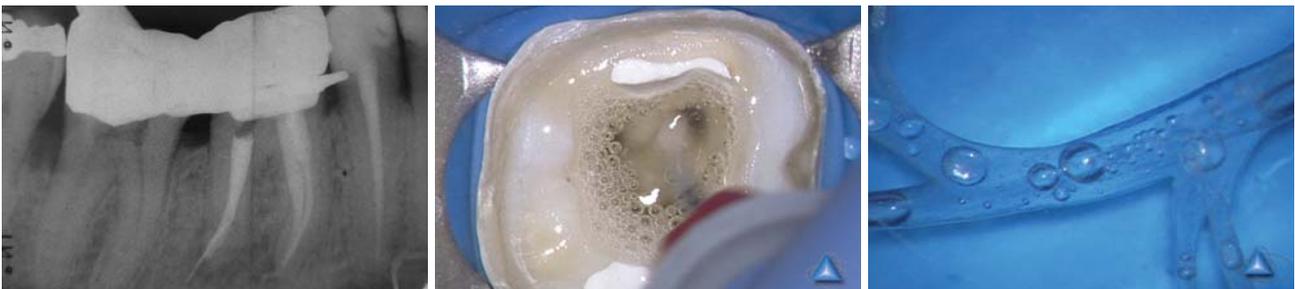
**Abb. 1:** Unbemerkte Feilenfraktur bei ultraschallunterstützter Spülung, Notwendigkeit der Revision der Wurzelfüllung. – **Abb. 2:** EndoActivator aktiviert mit 10.000 cpm, häufig sieht man Debris hochsteigen. – **Abb. 3:** Künstlicher Wurzelkanal, der Tip wird in 2–3 mm vertikalen Hubbewegungen bewegt. Die hydrodynamische Aktivierung dient der besseren Penetration, Zirkulation in die nicht erreichbaren Areale des Wurzelkanalsystems.

Nachteile der passiven ultraschallaktivierten Spülung sind zum einen die Gefahr einer Fraktur (Abb.1), zum anderen das Problem einer ausreichenden Kavitation in gekrümmten Kanälen und die Gefahr von Stufenbildungen.

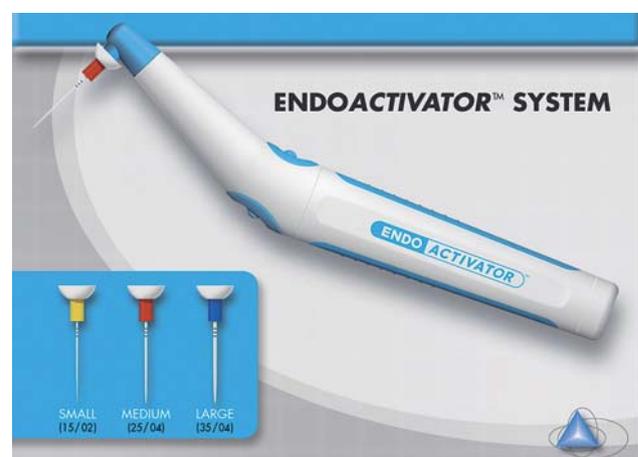
Abb. 4: Kabelloses EndoActivator Handstück mit den drei verfügbaren Aufsätzen.

Beim EndoActivator System wird der Weg der Schallaktivierung besprochen. Das EndoActivator System besteht aus einem batteriebetriebenen Handstück und verschiedenen großen Polymeransätzen. Laut Hersteller ist das System sicherer, besser und schneller geeignet ein Wurzelkanalsystem zu reinigen als die anderen momentan verfügbaren Systeme. Das Handstück kann mit dem ON/OFF Switch in drei verschiedenen Geschwindigkeiten aktiviert werden (10.000, 6.000 und 2.000 Zyklen pro Minute). Die maximale Geschwindigkeit wird für das Debridement und die Entfernung des Smearlayers empfohlen. Die Aufsätze sind farbcodiert (gelb, rot, blau), 22 mm lang und entsprechen den Größen 15/02, 25/04 und 35/05. Beim verwendeten Material handelt es sich um ein starkes und flexibles medizinisches Polymer. In verschiedenen Studien wurde die Effektivität der Verbesserung der Desinfektion durch Schallaktivierung bestätigt.<sup>19,20</sup> Der EndoActivator wurde erstmals in einer Masterthese von Caron untersucht. Dabei konnte gezeigt werden, dass das EndoActivator System in der Lage ist, laterale Anatomie freizulegen, Smearlayer und Biofilm in gekrümmten Kanälen von Molaren zu entfernen.<sup>21</sup> In unserer Praxis verwenden wir das EndoActivator System nun seit einem Jahr routinemäßig bei jeder

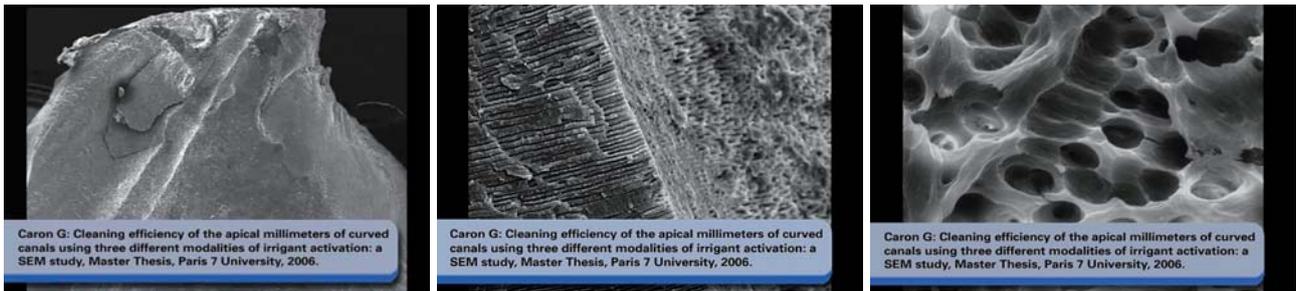
**Abb. 5:** Rasterelektronenmikroskopische Aufnahme einer apikalen Aufzweigung bei einer 250-fachen Vergrößerung nach Reinigung mit dem EndoActivator System. – **Abb. 6:** Rasterelektronenmikroskopische Reinigungswirkung bei 500-facher Vergrößerung. – **Abb. 7:** Rasterelektronenmikroskopische Reinigungswirkung bei 2.000-facher Vergrößerung zeigt offene Dentintubuli nach Anwendung des EndoActivator Systems.

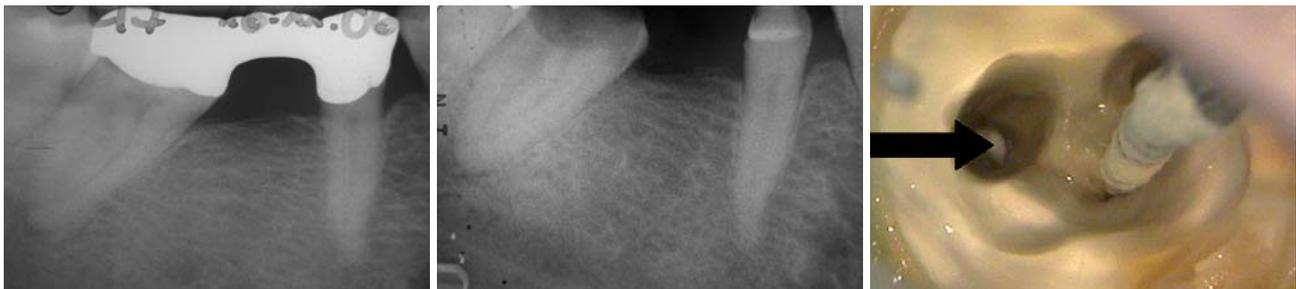
**Abb. 8:** Vor einem halben Jahr beim HZA angefertigte Röntgenaufnahme. – **Abb. 9:** Röntgenbild nach Entfernung der Brücke. – **Abb. 10:** Eine im mesio-bukkalen Kanal eingebrachte Papierspitze ist mit dem Dentalmikroskop im distalen Kanal zu erkennen.

Ein nach der Brückenentfernung angefertigtes Röntgenbild zeigte die starke Zerstörung des Zahnes 47

(Abb.9). Zudem war eine apikale Aufhellung am Zahn 47 erkennbar.

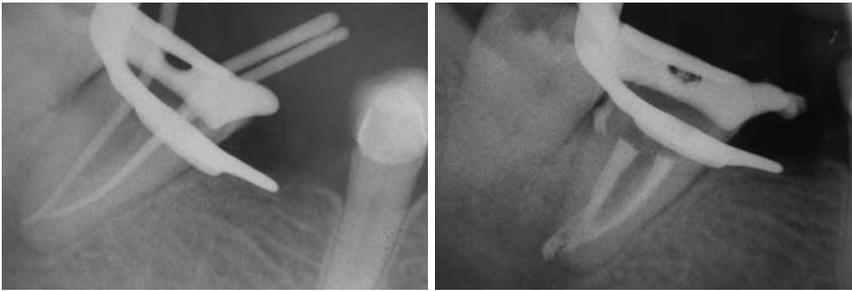
**Abb. 11:** Exzentrische Röntgenaufnahme mit den Master Cones. – **Abb. 12:** Kontrollaufnahme der Obturation.

Überprüfung der Obturation wurde vor Verschluss des Zahnes eine Kontrollaufnahme angefertigt (Abb. 12). Es zeigt sich eine ausgeprägte Anatomie im apikalen Bereich des distalen Kanalsystems. Die Versiegelung der Kanalarificien erfolgte nach Konditionierung der Zahnhartsubstanz mit der SÄT, dem Adhäsivsystem OptiBond FL und dem Flow Komposit Tetric Chroma. Die Brücke wurde mit Vaseline isoliert, der Zahn erneut entsprechend der SÄT vorbereitet und die hintere Brückenankerkrone mit Luxacore aufgefüllt. Die Brücke wurde reponiert und das Aushärten des dualhärtenden Komposits abgewartet, im Anschluss wurde die Brücke nochmals entfernt, die Überschüsse verschliffen und die Brücke wieder provisorisch mit TempBond ES. Es erfolgte nochmals eine röntgenologische Kontrolle der endodontischen Behand-

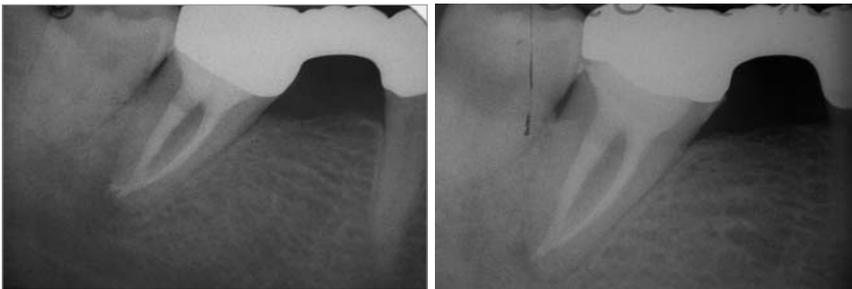
**Abb. 13:** Kontrolle nach Stumpfaufbau und provisorischem Wiedereinsetzen der Brücke. – **Abb. 14:** Kontrollaufnahme nach einem Jahr.

lung (Abb. 13). Der Patient wurde angewiesen, sich schnellstmöglich beim HZA zur Neuanfertigung der Brücke vorzustellen. Am 28.4.08 stellte sich der Patient zu einem Recall vor, der Zahn ist seit Behandlung beschwerdefrei und auch das Röntgenbild (Abb.14) zeigt eine apikale Konsolidierung. Leider ist die Brücke vom HZA noch nicht neu angefertigt worden.

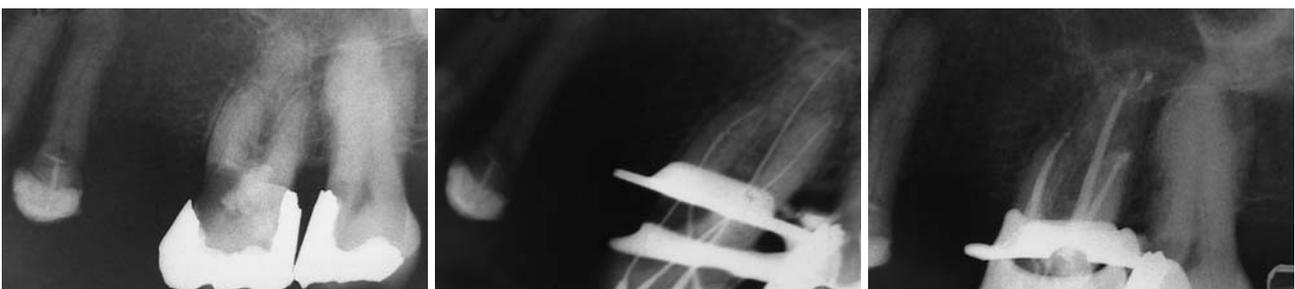
**Abb. 15:** Ausgangsröntgenbild. – **Abb. 16:** Exzentrische Messaufnahme mit Handinstrumenten. – **Abb. 17:** Exzentrische Kontrollaufnahme der Wurzelfüllung.

Das Ausgangsröntgenbild zeigte eine massive Sekundärkaries unter der Amalgamfüllung des Zahnes 26. Das Pulpenkavum des Zahnes schien obliteriert. Aufhellungen im Sinne einer Sekundärkaries zeigten sich auch an den Zähnen 24 und 27. Der marginale Knochenverlauf ließ den Zustand nach einer marginalen Parodontitis vermuten.

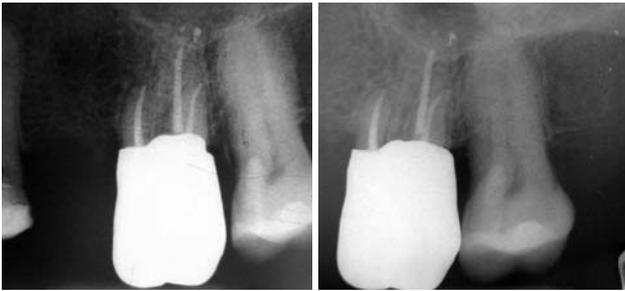
**Abb. 18:** Kontrollaufnahme nach Eingliederung der Edelmetallkrone an Zahn 26. – **Abb. 19:** Recallaufnahme nach einem Jahr.

zur Größe 0.04/45 mit Profile Instrumenten aufbereitet und intermittierend mit 5,25 Prozent NaOCl gespült. Abschließend erfolgte eine mit dem EndoActivator System aktivierte Spülsequenz von 3 x 30 Sekunden aktivierten 5,25 Prozent NaOCl und 1 x 30 Sekunden aktivierten 15 Prozent EDTA. Anschließend wurde Metapaste eingelagert und die Trepanationsöffnung mit GIZ verschlossen. Am 23.2.2007 wurde nach erfolgter Anästhesie Kofferdam angelegt und die Trepanationsöffnung wieder dargestellt. Es wurde intermittierend mit 5,25 Prozent NaOCl unter Anwendung des EndoActivator Systems gespült und die Master Cones vorbereitet. Es erfolgte wiederum eine mit dem EndoActivator System aktivierte Spülsequenz von 3 x 30 Sekunden 5,25 Prozent NaOCl und 1 x 30 Sekunden 15 Prozent EDTA pro Kanal. Die Kanäle wurden mit Papierspitzen getrocknet. Die Wurzelfüllung erfolgte mit Guttapercha und AHPlus in continuous wave technique (Downpack) und MultiPhase (Backfill). Zur Überprüfung der Obturation wurde vor Verschluss des Zahnes eine Kontrollaufnahme angefertigt (Abb. 12). Es zeigte sich ein lateraler Kanal im palatinalen Kanalsystem. Die Versiegelung der Kanalarificien erfolgte nach Konditionierung der Zahnhartsubstanz mit der SÄT, dem Adhäsivsystem OptiBond FL und dem Flow Komposit Tetric Chroma. Der koronale Aufbau fand mit Luxacore statt. Am 6.4.2007 erfolgte die Präparation für eine Edelmetallkrone, welche am 12.04.2007 eingliedert wurde. Am 16.5.08 stellte sich die Patientin zu einem Recall vor, der Zahn ist seit Behandlung beschwerdefrei und auch das Röntgenbild (Abb. 19) zeigt keine apikalen Veränderungen.

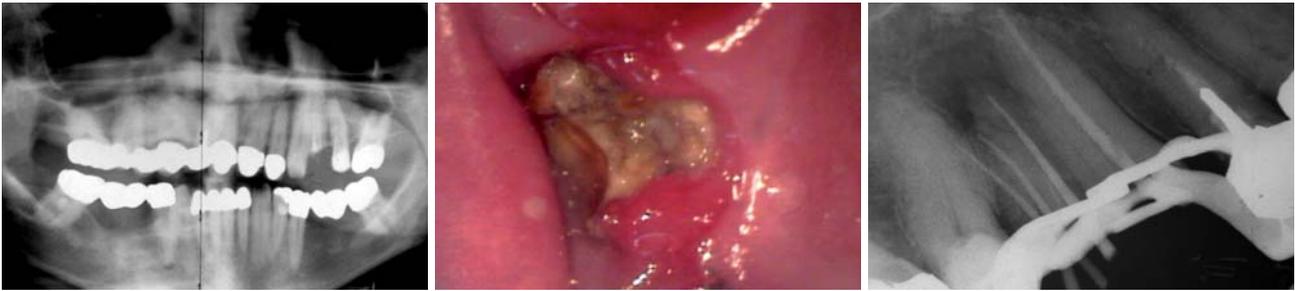
**Abb. 20:** Ausgangsröntgenbild. – **Abb. 21:** Klinisches Bild nach Entfernung des Zahnersatzes an Zahn 13. – **Abb. 22:** Exzentrische Messaufnahme.

Am 01.2.2007 erfolgte die Infiltration von jeweils 1,5 ml UDS forte bukkal und 0,2 ml palatinal. Nach der Entfernung des Zahnersatzes zeigte sich eine bis auf isokrestale Höhe Zerstörung des Zahnes 13 (Abb. 21). Es wurde die Karies exkaviert, die vollständige Entfernung mittels Caries Detector überprüft und dabei das Pulpencavum eröffnet. Das Kanalsystem wurde mit  $\text{Ca}(\text{OH})_2$  und Cavit abgedeckt und die Präparation eines „full thickness flaps“ bukkal und palatinal durchgeführt. Anschließend erfolgte die mikrochirurgische Ostektomie, um 4 mm (notwendiger Platz für einen Ferrule und den dentogingivalen Komplex) gesunde Zahnhartsubstanz freizulegen. Das überschüssige Weichgewebe wurde gingivektomiert und nach möglichst spannungsfreier Adaptation der Wundränder vernäht. Es wurde Kofferdam angelegt und unter mikroskopischer Kontrolle die Vitalexstirpation am Zahn 13 durchgeführt. Es zeigte sich am Zahn 13 ein Kanal. Nach Etablierung der Arbeitslänge unter endometrischer Kontrolle erfolgte das apical gauging. Es erfolgte die Aufbereitung mit ProFile Instrumenten bis zur Größe 0.04/60. Während der Kanalaufbereitung wurde mit 5,25 % NaOCl-Lösung gespült. Abschließend erfolgte eine mit dem EndoActivator System aktivierte Spülsequenz von 3 x 30 Sekunden 5,25 % NaOCl und 1 x 30 Sekunden 15 % EDTA pro Kanal sowie die Einlagerung von  $\text{Ca}(\text{OH})_2$  und der provisorische Verschluss mit Cavit. Am 07.2.2007 stellte sich der Patient zur Fädenentfernung vor. Der nächste Termin fand am 14.2.2007 statt. Es wurden jeweils 1,5 ml UDS forte bukkal und 0,2 ml palatinal infiltriert. Kofferdam wurde angelegt und der provisorische Verschluss entfernt. Die  $\text{Ca}(\text{OH})_2$  Einlage wurde mit schallaktivierter (EndoActivator) 5,25 % NaOCl-Lösung entfernt. Des Weiteren fand die Anpassung und Lageüberprüfung eines Master Cones mit Röntgenbildern statt (Abb. 22). Es folgte wiederum eine mit dem EndoActivator System aktivierte

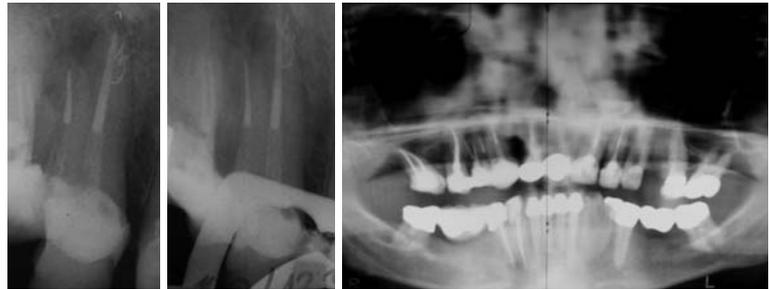
**Abb. 23:** Orthograde Kontrollaufnahme Zahn 13 mit mehrern POE's. – **Abb. 24:** Exzentrische Kontrollaufnahme Zahn 13. – **Abb. 25:** Situation ein Jahr nach endodontischer Therapie.

Der Kanal wurde mit Papierspitzen getrocknet. Die Wurzelfüllung erfolgte mit Resilon in continuous wave technique (Downpack) und MultiPhase (Backfill). Es wurde ein Glasfaserstift eingegliedert und nach adhäsiven Aufbau eine provisorische Krone angefertigt. Abbildungen 23 und 24 zeigt die Kontrollaufnahmen nach Obturation, Abbildung 25 die Situation ein Jahr nach endodontischer Therapie.
