Für welches Problem ist das die Lösung?

Dr. Günther Stöckl/Rottenburg

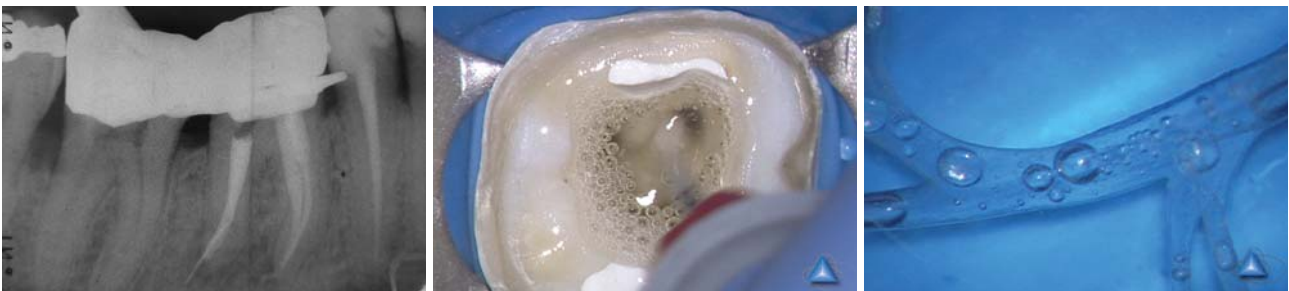
Abb. 1: Unbemerkte Feilenfraktur bei ultraschallunterstützter Spülung, Notwendigkeit der Revision der Wurzelfüllung. – **Abb. 2:** EndoActivator aktiviert mit 10.000 cpm, häufig sieht man Debris hochsteigen. – **Abb. 3:** Künstlicher Wurzelkanal, der Tip wird in 2–3 mm vertikalen Hubbewegungen bewegt. Die hydrodynamische Aktivierung dient der besseren Penetration, Zirkulation in die nicht erreichbaren Areale des Wurzelsystems.

Nachteile der passiven ultraschallaktivierte Spülung sind zum einen die Gefahr einer Fraktur (Abb.1), zum anderen das Problem einer ausreichenden Kavitation in gekrümmten Kanälen und die Gefahr von Stufenbildungen.

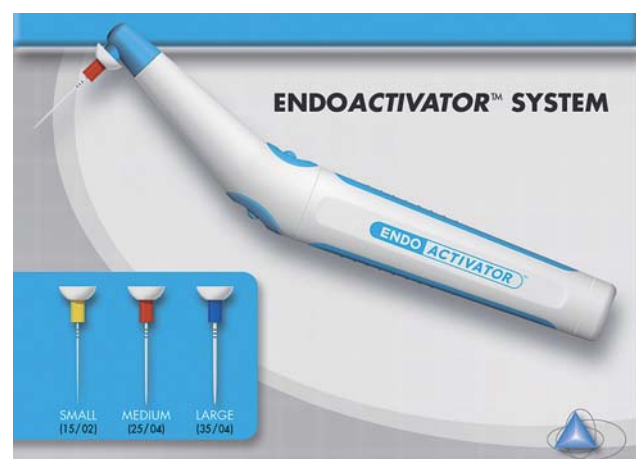
Abb. 4: Kabelloses EndoActivator Handstück mit den drei verfügbaren Aufsätzen.

Beim EndoActivator System wird der Weg der Schallaktivierung besprochen. Das EndoActivator System besteht aus einem batteriebetriebenen Handstück und verschiedenen großen Polymeransätzen. Laut Hersteller ist das System sicherer, besser und schneller geeignet ein Wurzelkanalsystem zu reinigen als die anderen momentan verfügbaren Systeme. Das Handstück kann mit dem ON/OFF Switch in drei verschiedenen Geschwindigkeiten aktiviert werden (10.000, 6.000 und 2.000 Zyklen pro Minute). Die maximale Geschwindigkeit wird für das Debridement und die Entfernung des Smearlayers empfohlen. Die Aufsätze sind farbcodiert (gelb, rot, blau), 22 mm lang und entsprechen den Größen 15/02, 25/04 und 35/05. Beim verwendeten Material handelt es sich um ein starkes und flexibles medizinisches Polymer. In verschiedenen Studien wurde die Effektivität der Verbesserung der Desinfektion durch Schallaktivierung bestätigt.^{19,20} Der EndoActivator wurde erstmals in einer Masterthese von Caron untersucht. Dabei konnte gezeigt werden, dass das EndoActivator System in der Lage ist, laterale Anatomie freizulegen, Smearlayer und Biofilm in gekrümmten Kanälen von Molaren zu entfernen.²¹ In unserer Praxis verwenden wir das EndoActivator System nun seit einem Jahr routinemäßig bei jeder

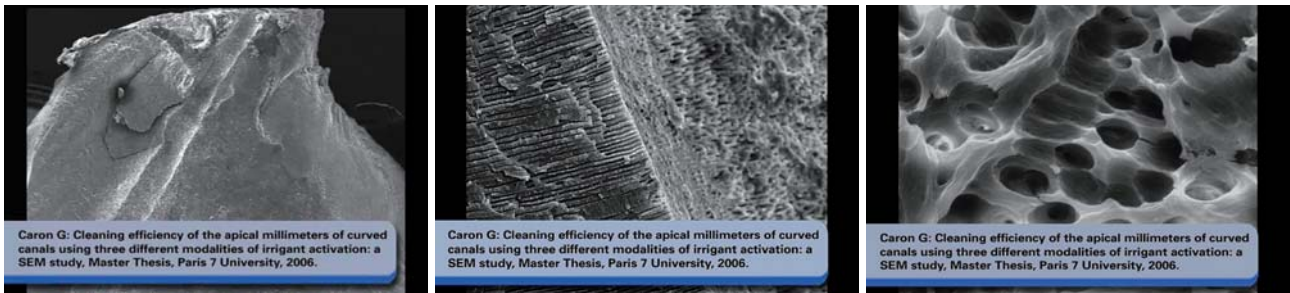
Abb. 5: Rasterelektronenmikroskopische Aufnahme einer apikalen Aufzweigung bei einer 250-fachen Vergrößerung nach Reinigung mit dem EndoActivator System. – **Abb. 6:** Rasterelektronenmikroskopische Reinigungswirkung bei 500-facher Vergrößerung. – **Abb. 7:** Rasterelektronenmikroskopische Reinigungswirkung bei 2.000-facher Vergrößerung zeigt offene Dentintubuli nach Anwendung des EndoActivator Systems.

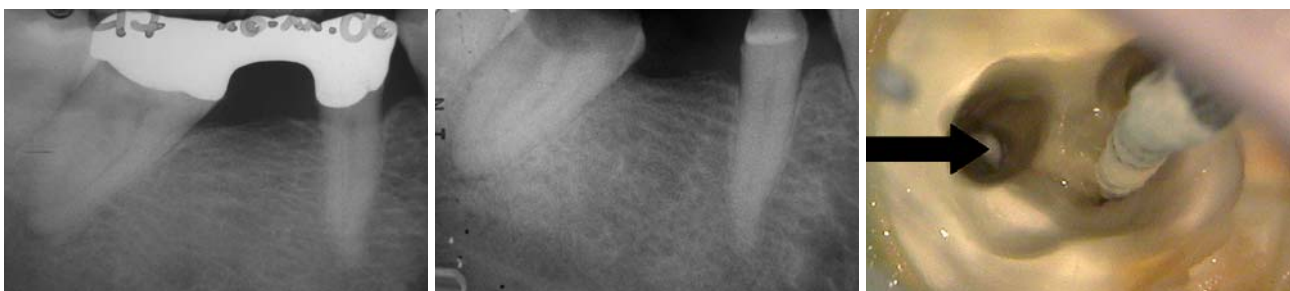
Abb. 8: Vor einem halben Jahr beim HZA angefertigte Röntgenaufnahme. – **Abb. 9:** Röntgenbild nach Entfernung der Brücke. – **Abb. 10:** Eine im mesio-bukkalen Kanal eingebrachte Papierspitze ist mit dem Dentalmikroskop im distalen Kanal zu erkennen.

Ein nach der Brückenentfernung angefertigtes Röntgenbild zeigte die starke Zerstörung des Zahnes 47

(Abb.9). Zudem war eine apikale Aufhellung am Zahn 47 erkennbar.

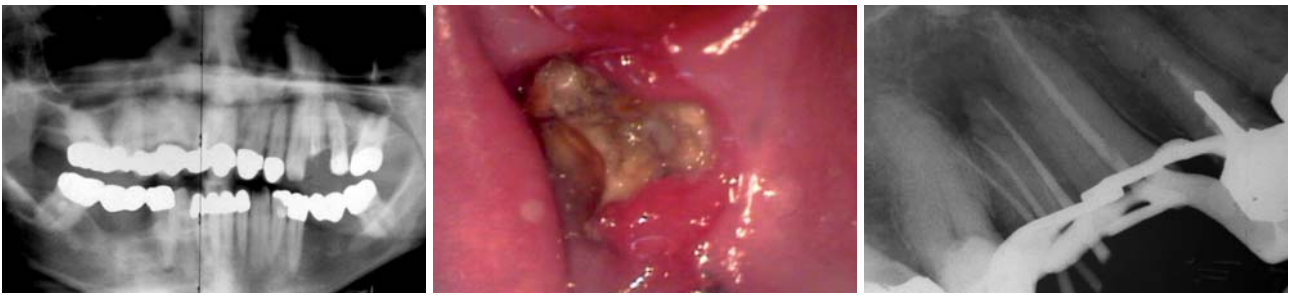
Abb. 20: Ausgangsröntgenbild. – Abb. 21: Klinisches Bild nach Entfernung des Zahnersatzes an Zahn 13. – Abb. 22: Exzentrische Messaufnahme.

Am 01.2.2007 erfolgte die Infiltration von jeweils 1,5 ml UDS forte bukkal und 0,2 ml palatinal. Nach der Entfernung des Zahnersatzes zeigte sich eine bis auf isokrestale Höhe Zerstörung des Zahnes 13 (Abb. 21). Es wurde die Karies exkaviert, die vollständige Entfernung mittels Caries Detector überprüft und dabei das Pulpencavum eröffnet. Das Kanalsystem wurde mit $\text{Ca}(\text{OH})_2$ und Cavit abgedeckt und die Präparation eines „full thickness flaps“ bukkal und palatinal durchgeführt. Anschließend erfolgte die mikrochirurgische Ostektomie, um 4 mm (notwendiger Platz für einen Ferrule und den dentogingivalen Komplex) gesunde Zahnhartsubstanz freizulegen. Das überschüssige Weichgewebe wurde gingivektomiert und nach möglichst spannungsfreier Adaptation der Wundränder vernäht. Es wurde Kofferdam angelegt und unter mikroskopischer Kontrolle die Vitalexstirpation am Zahn 13 durchgeführt. Es zeigte sich am Zahn 13 ein Kanal. Nach Etablierung der Arbeitslänge unter endometrischer Kontrolle erfolgte das apical gauging. Es erfolgte die Aufbereitung mit ProFile Instrumenten bis zur Größe 0.04/60. Während der Kanalaufbereitung wurde mit 5,25 % NaOCl-Lösung gespült. Abschließend erfolgte eine mit dem EndoActivator System aktivierte Spülsequenz von 3 x 30 Sekunden 5,25 % NaOCl und 1 x 30 Sekunden 15 % EDTA pro Kanal sowie die Einlagerung von $\text{Ca}(\text{OH})_2$ und der provisorische Verschluss mit Cavit. Am 07.2.2007 stellte sich der Patient zur Fädenentfernung vor. Der nächste Termin fand am 14.2.2007 statt. Es wurden jeweils 1,5 ml UDS forte bukkal und 0,2 ml palatinal infiltriert. Kofferdam wurde angelegt und der provisorische Verschluss entfernt. Die $\text{Ca}(\text{OH})_2$ Einlage wurde mit schallaktivierter (EndoActivator) 5,25 % NaOCl-Lösung entfernt. Des Weiteren fand die Anpassung und Lageüberprüfung eines Master Cones mit Röntgenbildern statt (Abb. 22). Es folgte wiederum eine mit dem EndoActivator System aktivierte
