Für welches Problem ist das die Lösung?

Jede zahnärztliche Teildisziplin ist auf eine spezielle Erkrankung fokussiert. In der Endodontie ist dies die apikale Parodontitis. Ziel jeglicher endodontischen Maßnahme ist die Verhinderung der Ausbildung bzw. die Ausheilung einer apikalen Parodontitis.¹

Dr. Günther Stöckl/Rottenburg

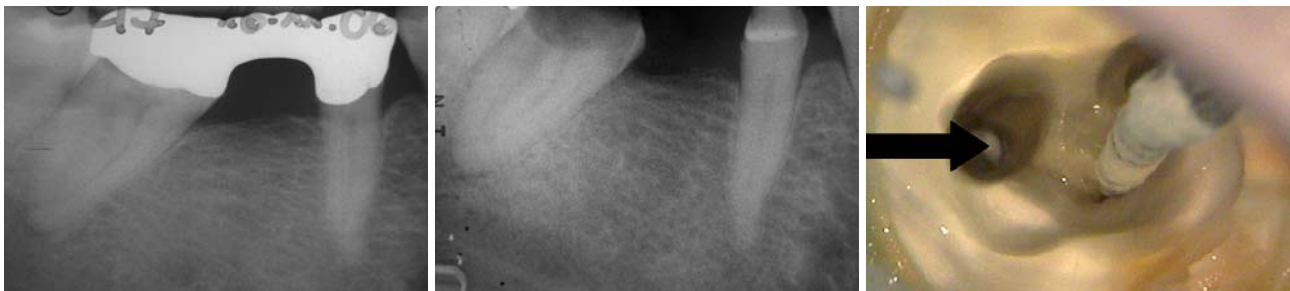
Abb. 8: Vor einem halben Jahr beim HZA angefertigte Röntgenaufnahme. – **Abb. 9:** Röntgenbild nach Entfernung der Brücke. – **Abb. 10:** Eine im mesio-bukkalen Kanal eingebrachte Papierspitze ist mit dem Dentalmikroskop im distalen Kanal zu erkennen.

Ein nach der Brückenentfernung angefertigtes Röntgenbild zeigte die starke Zerstörung des Zahnes 47

(Abb.9). Zudem war eine apikale Aufhellung am Zahn 47 erkennbar.

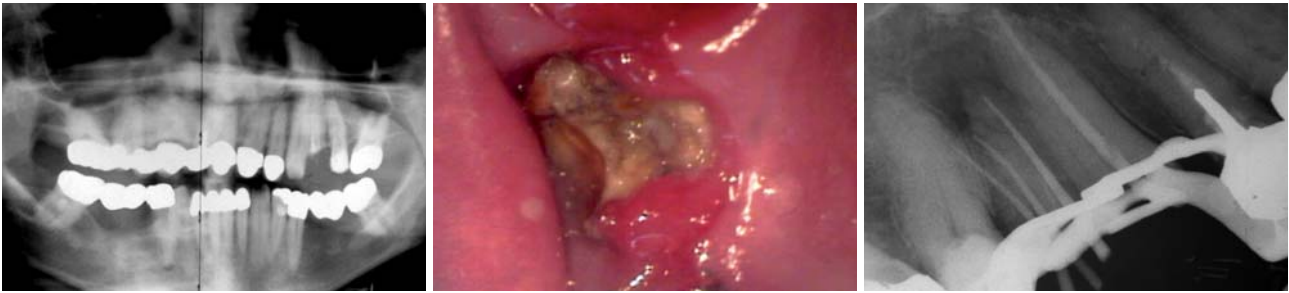
Abb. 20: Ausgangsröntgenbild. – **Abb. 21:** Klinisches Bild nach Entfernung des Zahnersatzes an Zahn 13. – **Abb. 22:** Exzentrische Messaufnahme.

Das OPG zeigt eine massive Sekundärkaries unter der vorhandenen Krone.

Am 01.2.2007 erfolgte die Infiltration von jeweils 1,5 ml UDS forte bukkal und 0,2 ml palatinal. Nach der Entfernung des Zahnersatzes zeigte sich eine bis auf isokrestale Höhe Zerstörung des Zahnes 13 (Abb. 21). Es wurde die Karies exkaviert, die vollständige Entfernung mittels Caries Detector überprüft und dabei das Pulpencavum eröffnet. Das Kanalsystem wurde mit $\text{Ca}(\text{OH})_2$ und Cavit abgedeckt und die Präparation eines „full thickness flaps“ bukkal und palatinal durchgeführt. Anschließend erfolgte die mikrochirurgische Ostektomie, um 4 mm (notwendiger Platz für einen Ferrule und den dentogingivalen Komplex) gesunde Zahnhartsubstanz freizulegen. Das überschüssige Weichgewebe wurde gingivektomiert und nach möglichst spannungsfreier Adaptation der Wundränder vernäht. Es wurde Kofferdam angelegt und unter mikroskopischer Kontrolle die Vitalexstirpation am Zahn 13 durchgeführt. Es zeigte sich am Zahn 13 ein Kanal. Nach Etablierung der Arbeitslänge unter endometrischer Kontrolle erfolgte das apical gauging. Es erfolgte die Aufbereitung mit ProFile Instrumenten bis zur Größe 0.04/60. Während der Kanalaufbereitung wurde mit 5,25 % NaOCl-Lösung gespült. Abschließend erfolgte eine mit dem EndoActivator System aktivierte Spülsequenz von 3 x 30 Sekunden 5,25 % NaOCl und 1 x 30 Sekunden 15 % EDTA pro Kanal sowie die Einlagerung von $\text{Ca}(\text{OH})_2$ und der provisorische Verschluss mit Cavit. Am 07.2.2007 stellte sich der Patient zur Fädenentfernung vor. Der nächste Termin fand am 14.2.2007 statt. Es wurden jeweils 1,5 ml UDS forte bukkal und 0,2 ml palatinal infiltriert. Kofferdam wurde angelegt und der provisorische Verschluss entfernt. Die $\text{Ca}(\text{OH})_2$ Einlage wurde mit schallaktivierter (EndoActivator) 5,25 % NaOCl-Lösung entfernt. Des Weiteren fand die Anpassung und Lageüberprüfung eines Master Cones mit Röntgenbildern statt (Abb. 22). Es folgte wiederum eine mit dem EndoActivator System aktivierte

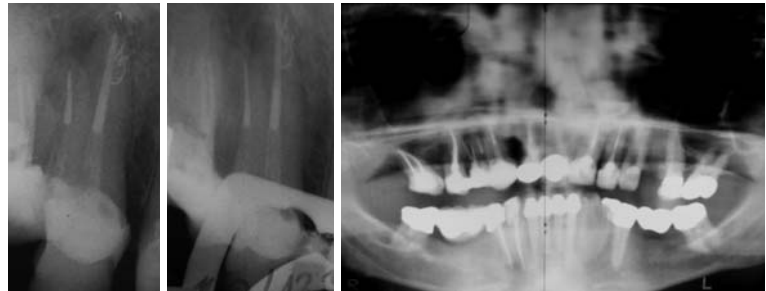
Abb. 23: Orthograde Kontrollaufnahme Zahn 13 mit mehrern POE's. – **Abb. 24:** Exzentrische Kontrollaufnahme Zahn 13. – **Abb. 25:** Situation ein Jahr nach endodontischer Therapie.

Der Kanal wurde mit Papierspitzen getrocknet. Die Wurzelfüllung erfolgte mit Resilon in continuous wave technique (Downpack) und MultiPhase (Backfill). Es wurde ein Glasfaserstift eingegliedert und nach adhäsiven Aufbau eine provisorische Krone angefertigt. Abbildungen 23 und 24 zeigt die Kontrollaufnahmen nach Obturation, Abbildung 25 die Situation ein Jahr nach endodontischer Therapie.
