FALLBERICHT // In diesem Beitrag wird die Behandlung eines Patienten (53 Jahre) mit guter allgemeiner Gesundheit vorgestellt. Die Ausgangssituation in diesem Patientenfall zeigt eine durch Attrition (ausgeprägtes „anteriores Kaumuster“) verkürzte Oberkieferfrontbezahnung (Abb. 1b). Vorausgegangen war eine jahrelange Zahnarzt-abstinenz aufgrund schlechter Erfahrung beim damaligen Hauszahnarzt.

OBERKIEFERFRONTVERSORGUNG MIT PRESSKERAMIK-veneERS

Dr. Sven Egger, M.Sc., M.Sc., Noémi Benedek Lauber / Basel (Schweiz)

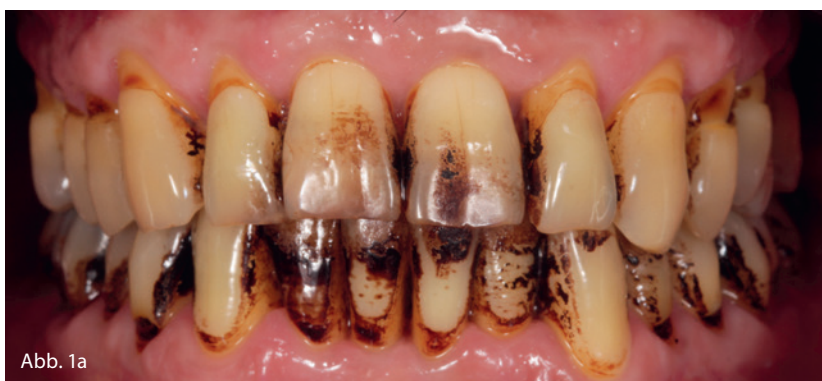
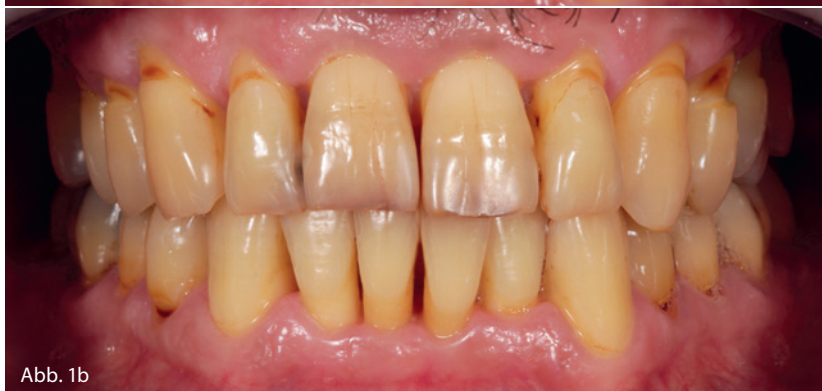
Abb. 1a: Ausgangssituation mit starken Verfärbungen. **Abb. 1b:** Regelmäßiger Gingivasaum in OK/UK mit parodontalen Defiziten im Interdentalbereich, die als „Schwarze Dreiecke“ imponieren.

gen Hauszahnarzt nicht mehr auf. Er interessiert sich nun für eine Gesamtrestauration seiner Zähne sowie Veneers im Oberkieferfrontbereich. Er weist darauf hin, dass er sich zunehmend am Erscheinungsbild der „abgekauten“ und durch Nikotin stark verfärbten Frontzähne störe (Abb. 1a). Aufgrund seiner Tätigkeit als Profimusiker liegt ihm ein positiveres dentales Erscheinungsbild sehr am Herzen.

Defizite vor allem im Bereich der Interdentalaräume (Miller-Klasse III) „schwarze Dreiecke“. Es liegt ein Biotyp mit dicker Gewebestärke vor (Abb. 1b).

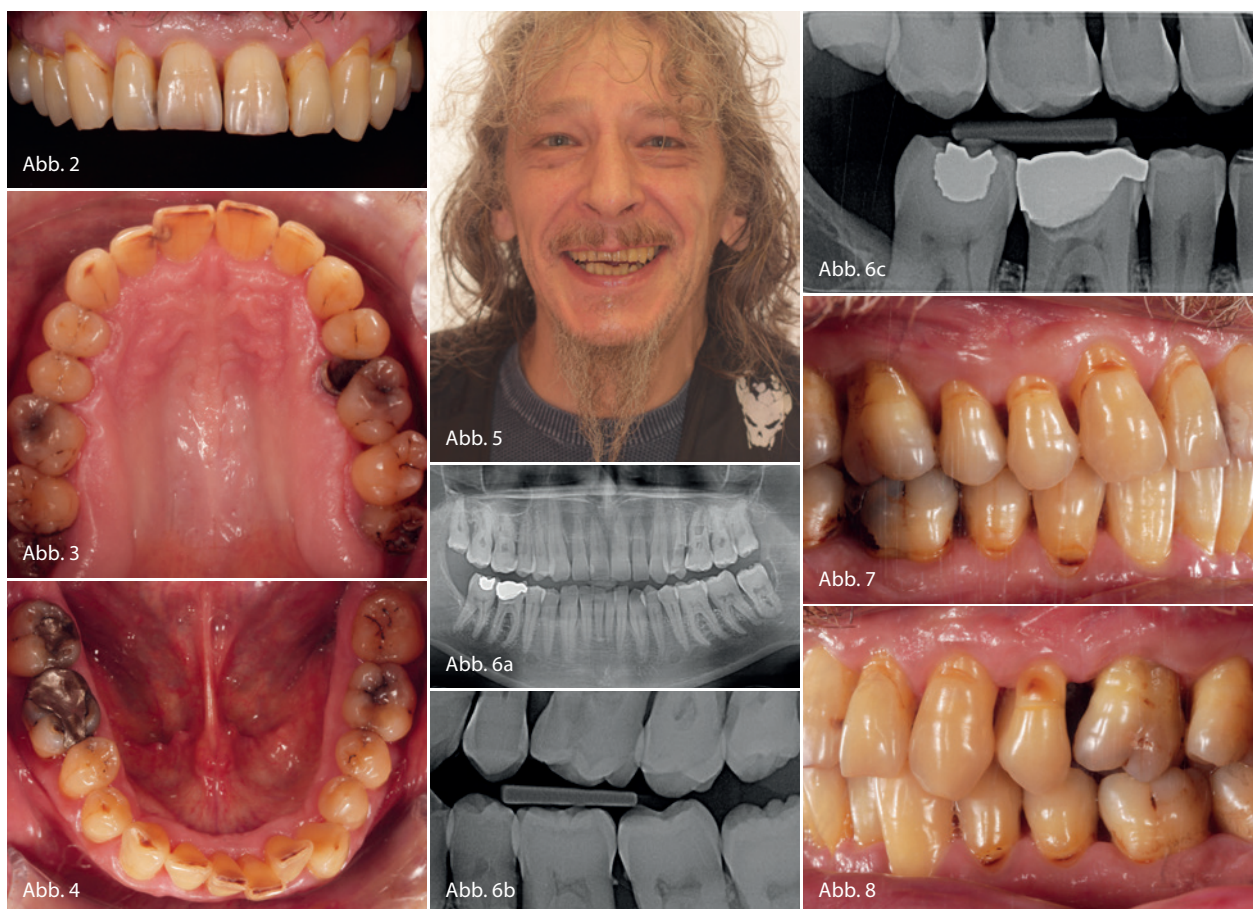
Abb. 2: Klinischer Befund – rote Ästhetik (Front 6-6). **Abb. 3:** Klinischer Befund – weiße Ästhetik (OK Aufbiss). **Abb. 4:** Klinischer Befund – Dentalstatus (UK-Aufbiss). **Abb. 5:** Klinischer Befund – Dentalstatus (Ausgangssituation). **Abb. 6a:** Das OPT zeigt starken horizontalen und vertikalen Knochenabbau im OK. **Abb. 6b und c:** Bissflügelaufnahmen. **Abb. 7 und 8:** Okklusion rechts und links.

Zahnform: Die durch den dicken Biotyp bedingte rechteckig imponierende Zahnform der Oberkieferfrontzähne erscheint dem Patienten harmonisch und soll bei der Neuversorgung beibehalten werden (Abb. 2).

Zahnform: Es zeigen sich generell Attritionen im Ober- und Unterkiefer-Eckzahnbereich. Die Inzisalkanten sind vorwiegend im Bereich der oberen mittleren sowie seitlichen Frontzähne und am rechten Eckzahn deutlich verkürzt. Die ursprüngliche anatomische Kauflächenstruktur in den Seitenzahnbereichen ist bis auf diverse Medio- und Laterotrusionsfacetten weitestgehend erhalten. (Abb. 3 und 4)

und Nikotinverfärbungen erscheint die Zahnfarbe insgesamt braun-gelblich (Abb. 5). Der Patient wünscht sich im Rahmen der Rehabilitation in dieser Frage eine merkliche Verbesserung.

ger Zustand, der auf Wunsch des Patienten im Rahmen einer umfassenden Rehabilitation erreicht werden soll. Das OPT zeigt keinen Hinweis auf nicht zahnverursachte Prozesse, jedoch einen starken horizontalen und vertikalen Knochenabbau im OK-Seitenzahnbereich (Abb. 6a).

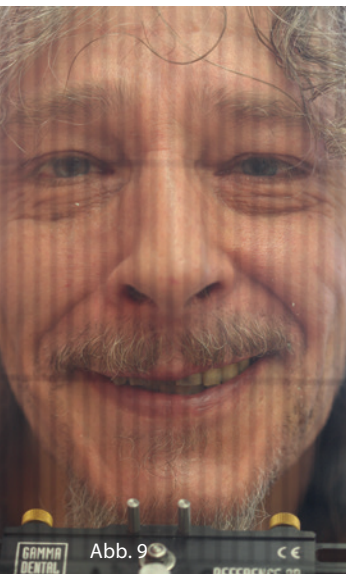
Abb. 9

Abb. 9: Clinometerregistrierung. **Abb. 10:** Funktionell-ästhetisches Wax-up. **Abb. 11a–c:** Visualisierung mittels Mock-up.

- Behandlungssitzung: Prophylaxesitzung einschließlich Reevaluation und professioneller Zahnreinigung, Abformung OK/UK Alginat, Fotostatus
- Bestimmung der Idealwinkel der Zähne aus frontaler Sicht mit dem Clinometer nach Dr. Behrend (Aman Girr-bach) (Abb. 9), Wax-up (Abb. 10)
- Mock-up Oberkieferfront (Abb. 11a–c)
- BRUX CHECKER Folie zur Visualisierung (Klassifizierung) des Press- und Knirsch-verhaltens (Abb. 12)
- Schienenvorbehandlung in ZKP (ggf. Einschleifmaßnahmen IKP nach RKP nach Einschleifprotokoll, Eliminierung Hyperbalancen siehe BRUX CHECKER)
- Hygienephase für drei Monate
- Chirurgische Vorbehandlung: Extraktion Weisheitszähne 18, 28, 38 und 25
- Konservative Parodontaltherapie: geschlossene Kürettage OK/UK (offenes Vorgehen aufgrund hohen Nikotinkonsums kontraindiziert)

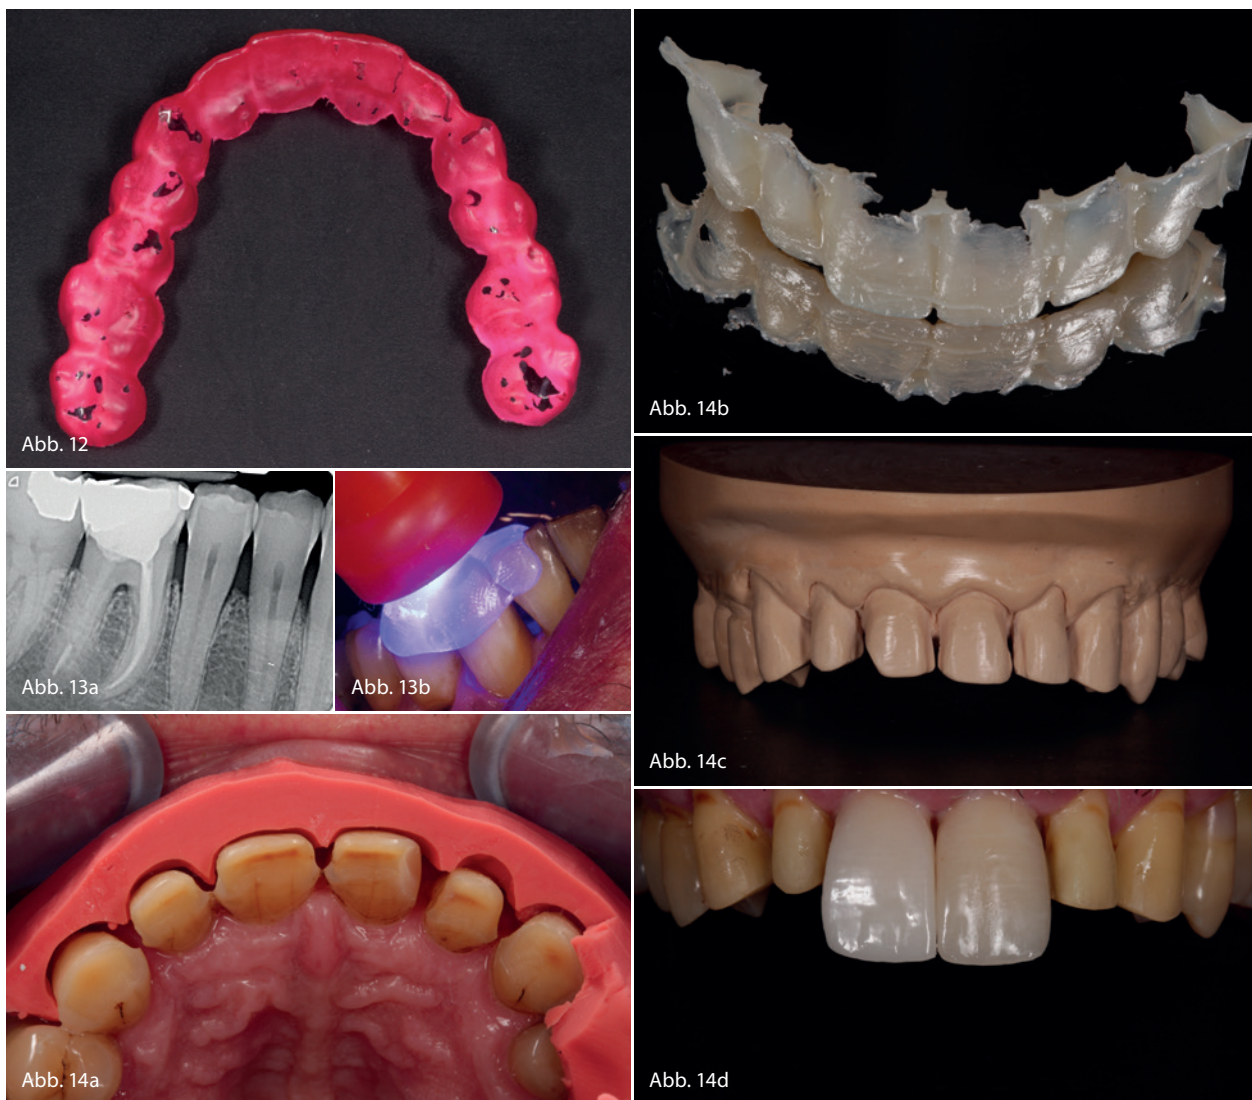
Abb. 12: BRUX CHECKER Folie. **Abb. 13a:** Endodontische Versorgung/Stiftaufbau 46. **Abb. 13b:** Kompositaufbau 43 mittels Silikonschlüssel. **Abb. 14a:** Veneer-Präparation unter kontrolliertem Substanzabtrag mithilfe eines aufklappbaren Silikonschlüssels. **Abb. 14b:** Chairside-Provisorium. **Abb. 14c:** Fertiggestellte Veneer-Präparation. **Abb. 14d:** Testveneers A1/A2.

- Konservierende Vorbehandlung: Endodontische Versorgung/Stiftaufbau 46 (Abb. 13a), keramische Teilkrone (46), Kompositfüllungen 16, 24, 26, 36, 43, 44, 45 und 47 (Abb. 13b)

- Präparation der Zähne im Oberkiefer in lokaler Anästhesie unter Zuhilfenahme einer Lupe (4,5-fache Vergrößerung, Zeiss)
- Präparation 13–23 zur Aufnahme von Presskeramik-Veneers (Abb. 14a); Einkürzen der stark verfärbten Inzisalkanten; kontrollierter Substanzabtrag mithilfe eines aufklappbaren Silikonschlüssels

Schmelzätzung mit 35%iger Phosphorsäure, Primern und Bonden mit Syntac Classic (Ivoclar Vivadent) (Abb. 14b)

- Testveneers („A1“, „A2“) (Abb. 14d)
- Eingliederung der definitiven Versorgung im OK (Abb. 16)
- In-Office-Bleaching der UK-Front 33-43 (Opalescence Boost 35%, Ultradent Products) für 70 Minuten (Abb. 17)

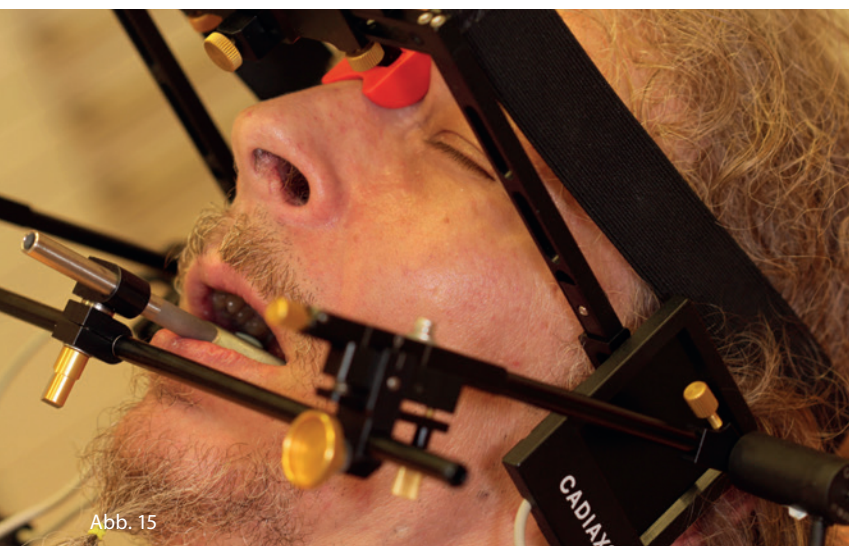
Abb. 15

Abb. 15: Condylographie. **Abb. 16:** Einsetzen der Presskeramik. **Abb. 17:** In-Office-Bleaching UK-Front 33-43. **Abb. 18a und b:** Gesunde Weichgewebsverhältnisse nach abgeschlossener prothetischer Behandlung. **Abb. 19:** Lächeln nach Behandlungsabschluss. **Abb. 20a und b:** Etablierte Eckzahnführung.

- Condylographie, arbiträre Gesichtsbogenübertragung (Abb. 15)
- Zweifache Abdrucknahme der präparierten Zähne mittels Doppelfadentechnik: Einbringen eines ersten getränkten Fadens (Ultrapak 0, Ultradent Products), über welchen ein zweiter getränkter Faden größeren Durchmessers gelegt wird (Ultrapak 1, Ultradent Products). Wartezeit bis zur Abdrucknahme mit den gelegten Fäden etwa zehn Minuten; die Abdrucknahme erfolgt nach Entfernung des zuletzt gelegten Fadens (der zuerst gelegte Faden geringeren Durchmessers verbleibt im Sulcus) mittels eines A-Silikons in Doppelmischtechnik einzeitig; Umspritzung der präparierten Zähne mit dünnfließendem Material (Express Ultra-Light Body, 3M) und Einbringen des schwerfließenden Materials (Express Penta Putty, 3M) in einen Abdrucklöffel

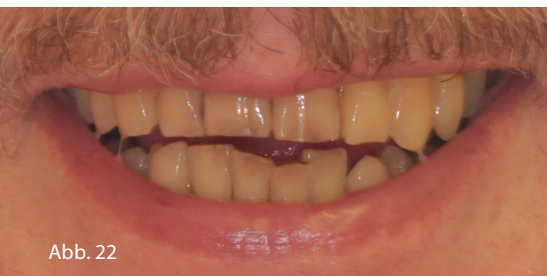
Abb. 22

Abb. 22: Ausgangssituation. Abb. 23: Abschluss.

Es zeigt sich ein deutlich verbessertes Gesamtergebnis im Vergleich zwischen Ausgangs- und Abschlussituation (Abb. 19 und 22/Abb. 5 und 23).
