Erhöht die mechanische Wurzelkanalaufbereitung die Inzidenz für Vertikalfrakturen und Microcracks?

Es gibt zahlreiche Faktoren, die das langfristige Ergebnis einer endodontischen Therapie beeinflussen können. Von Dr. Veronika Walter, MSc, Regensburg, Deutschland.

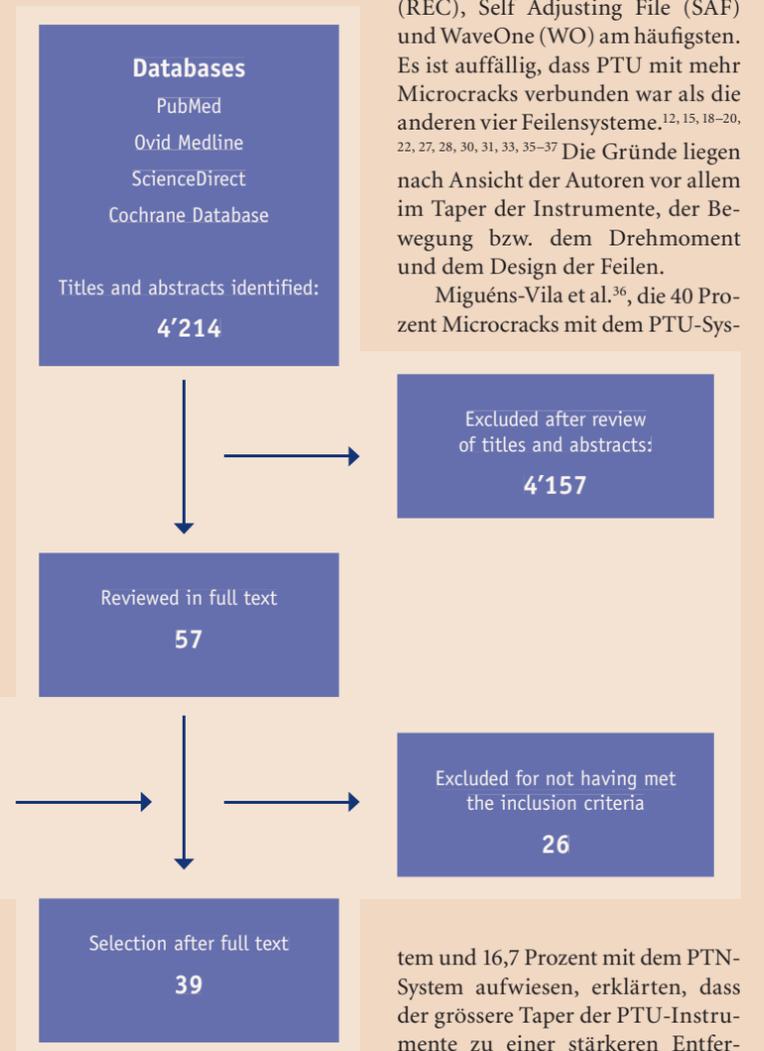
more identified with hand search
8

Ergebnisse Studienauswahl

Insgesamt gab es 4'214 Referenzen. Nach dem Ausschluss von doppelten Studien und Referenzen,

deren Titel nichts mit der Forschungsfrage zu tun hatte, blieben 57 Studien übrig.

Die Volltextüberprüfung ergab, dass 26 von ihnen die Aufnahmekriterien nicht erfüllten, während die manuelle Suche acht weitere relevantere Studien ergab, somit insgesamt 39 Studien. Von diesen waren 38 In-vitro-Studien (9–45) und es gab eine Metaanalyse (46).

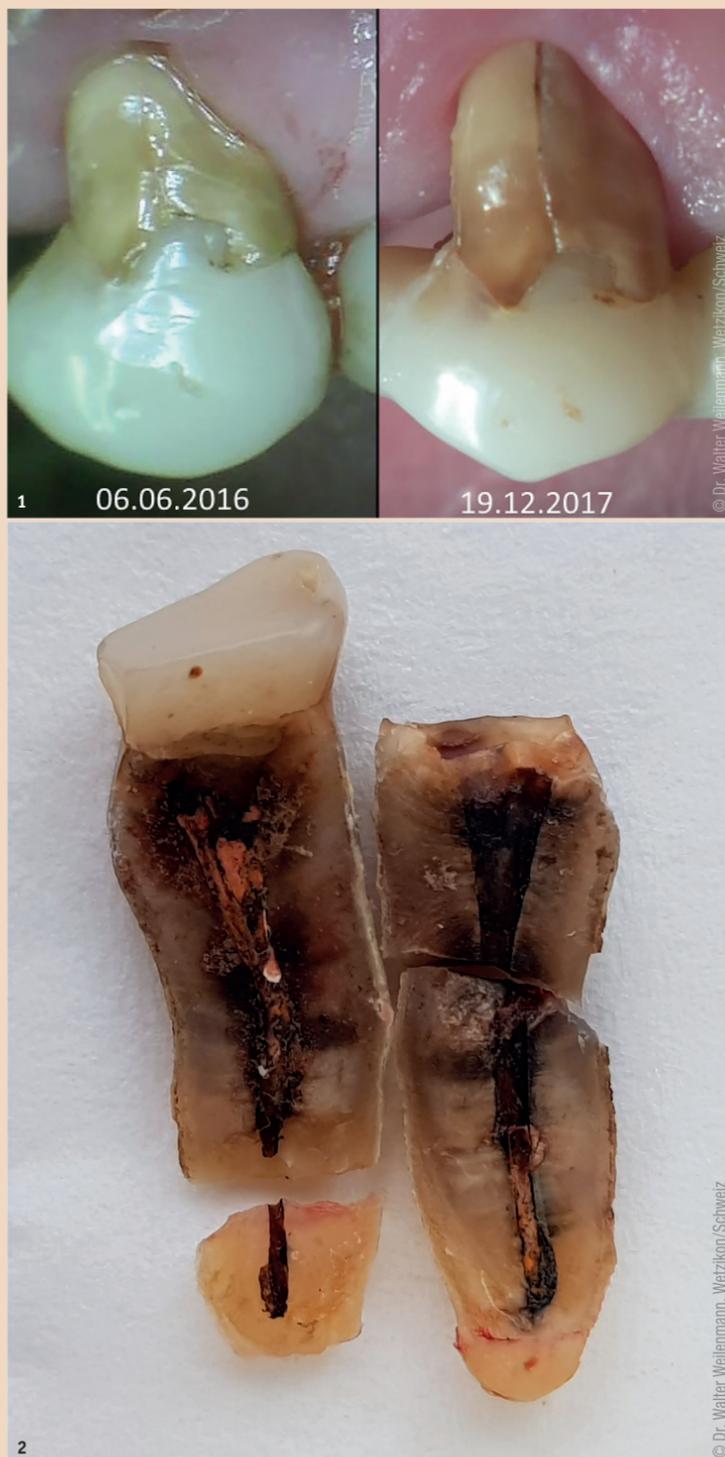
Abb. 1: Entwicklung eines Microcracks zur Vertikalfraktur. – Abb. 2: Degradierte Wurzelkanalfüllung: Ursache oder Folge der Vertikalfraktur?

Zusammenfassend lässt sich sagen, dass Vertikalfrakturen fast immer aus Microcracks entstehen, die sich im Laufe der Zeit ausbreiten.
