Erhöht die mechanische Wurzelkanalaufbereitung die Inzidenz für Vertikalfrakturen und Microcracks?

Es gibt zahlreiche Faktoren, die das langfristige Ergebnis einer endodontischen Therapie beeinflussen können. Von Dr. Veronika Walter, MSc, Regensburg, Deutschland.

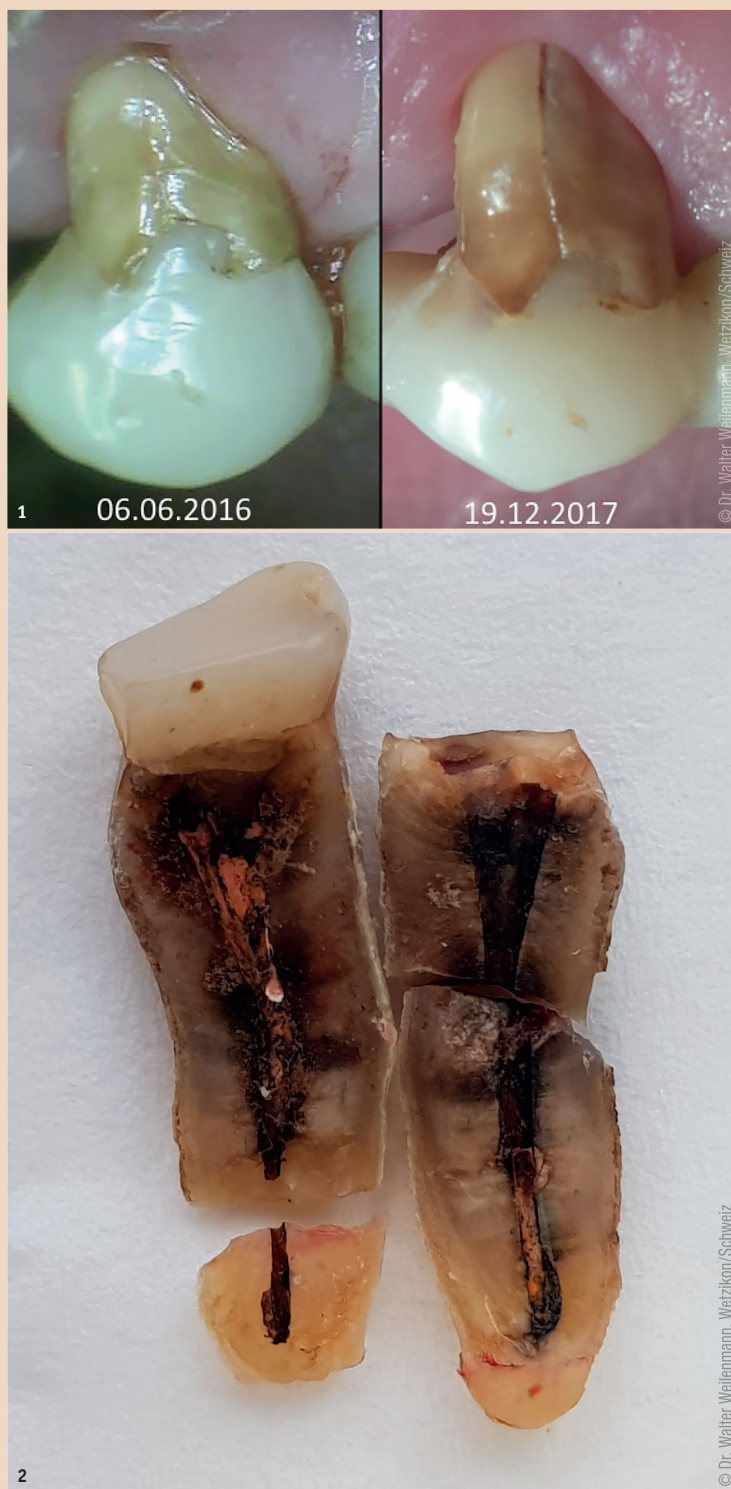
Abb. 1: Entwicklung eines Microcracks zur Vertikalfraktur. – Abb. 2: Degradierte Wurzelkanalfüllung: Ursache oder Folge der Vertikalfraktur?

Zusammenfassend lässt sich sagen, dass Vertikalfrakturen fast immer aus Microcracks entstehen, die sich im Laufe der Zeit ausbreiten.
