# Oberkieferfrontversorgung mit Presskeramik-Veneers

**ÄSTHETIK** In diesem Beitrag wird die Behandlung eines Patienten (53 Jahre) mit guter allgemeiner Gesundheit vorgestellt. Die Ausgangssituation in diesem Patientenfall zeigt eine durch Attrition (ausgeprägtes „anteriores Kaumuster“) verkürzte Oberkieferfrontbezaehlung (Abb. 1b). Vorausgegangen war eine jahrelange Zahnarztstabilität aufgrund schlechter Erfahrung beim damaligen Hauszahnarzt.

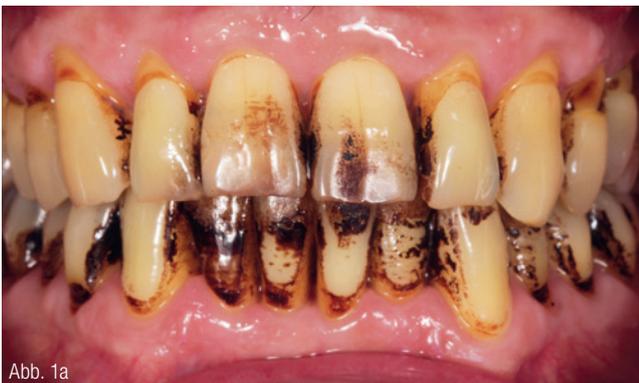
Abb. 1a

**Abb. 1a:** Ausgangssituation mit starken Verfärbungen. **Abb. 1b:** Regelmäßiger Gingivasaum in OK/UK mit parodontalen Defiziten im Interdentalbereich die als „schwarze Dreiecke“ imponieren. **Abb. 2:** Klinischer Befund – rote Ästhetik (Front 3-3).

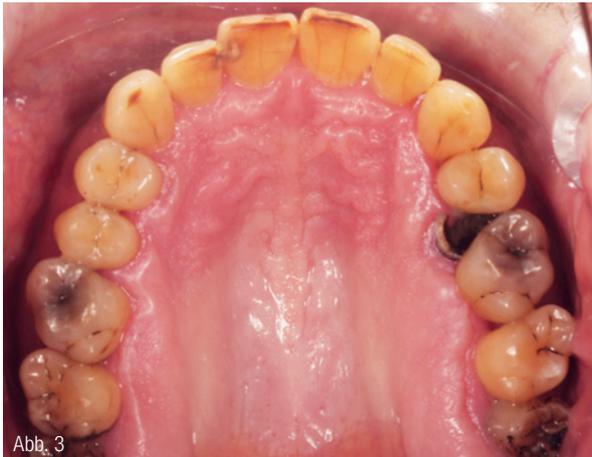
Abb. 3

Abb. 3: Klinischer Befund – weißer Ästhetik (OK-Aufbiss). Abb. 4: Klinischer Befund – Dentalstatus (UK-Aufbiss). Abb. 5: Klinischer Befund – Dentalstatus (Ausgangssituation). Abb. 6a: Das OPT zeigt starken horizontalen und vertikalen Knochenabbau im OK. Abb. 6b und c: Bissflügelaufnahmen.

**Zahnform:** Es zeigen sich generell Attritionen im Ober- und Unterkiefer-Eckzahnbereich. Die Inzisalkanten sind vorwiegend im Bereich der oberen mittleren sowie seitlichen Frontzähne und am rechten Eckzahn deutlich verkürzt. Die ursprüngliche anatomische Kauflächenstruktur in den Seitenzahnbereichen ist bis auf diverse Medio- und Laterotrusionsfacetten weitestgehend erhalten. (Abb. 3 und 4)

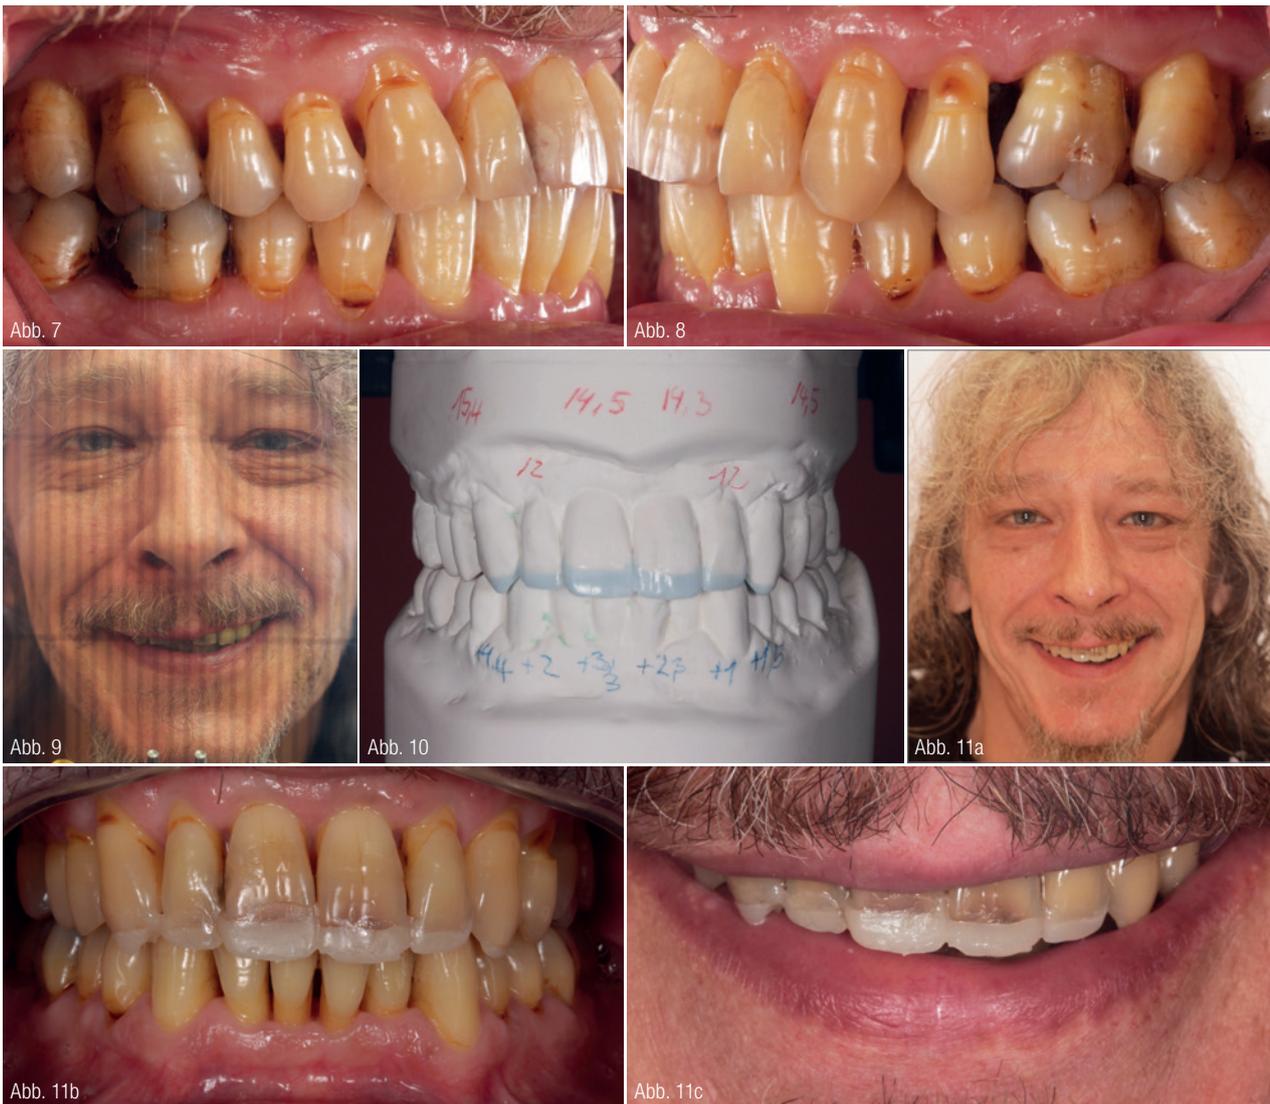
Abb. 7 und 8: Rechts/links Okklusion. Abb. 9: Clinometerregistrierung. Abb. 10: Funktionell-ästhetisches Wax-up. Abb. 11a–c: Visualisierung mittels Mock-up.

- professioneller Zahnreinigung, Abformung OK/UK Alginat, Fotostatus
- Bestimmung der Idealwinkel der Zähne aus frontaler Sicht mit dem Clinometer nach Dr. Behrend (Amann Girrbach; Abb. 9), Wax-up (Abb. 10)
- Mock-up Oberkieferfront (Abb. 11a–c)
- BRUX CHECKER Folie zur Visualisierung (Klassifizierung) des Press- und Knirschverhaltens (Abb. 12)
- Schienenvorbehandlung in ZKP (ggf. Einschleifmaßnahmen IKP nach RKP nach Einschleifprotokoll, Eliminierung Hyperbalancen siehe BRUX CHECKER)
- Hygienephase für drei Monate
- Chirurgische Vorbehandlung: Exaktion Weisheitszähne 18, 28, 38 und Zahn 25
- Konservative Parodontaltherapie: geschlossene Kürettage OK/UK (offenes Vorgehen aufgrund hohen Nikotinkonsums kontraindiziert)

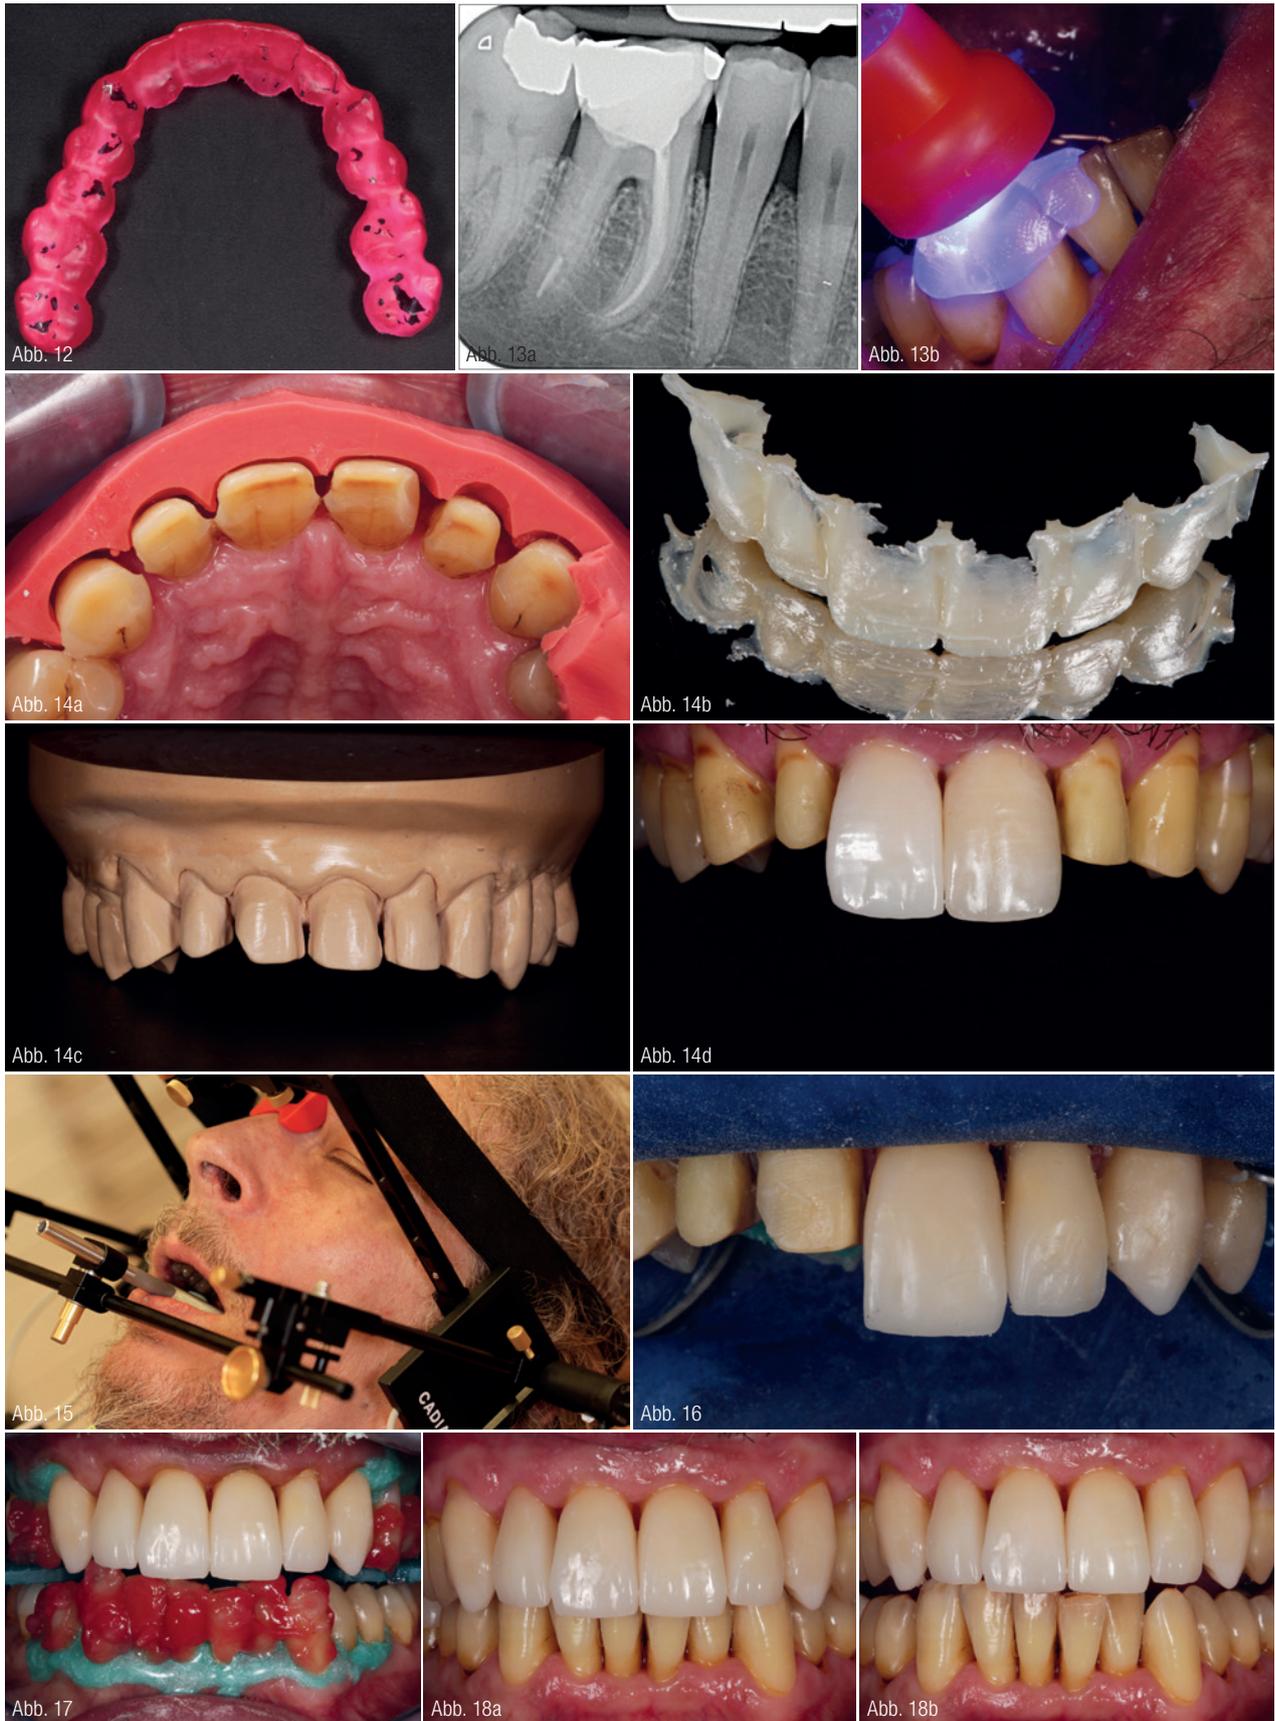
Abb. 12: BRUX CHECKER Folie. Abb. 13a: Endodontische Versorgung/Stiftaufbau 46. Abb. 13b: Kompositaufbau 43 mittels Silikon Schlüssel. Abb. 14a: Veneer-Präparation unter kontrolliertem Substanzabtrag mithilfe eines aufklappbaren Silikon Schlüssels. Abb. 14b: Chairside-Provisorium. Abb. 14c: Fertiggestellte Veneerpräparation. Abb. 14d: Testveneers A1/A2. Abb. 15: Condylographie. Abb. 16: Einsetzen der Presskeramik. Abb. 17: In-Office-Bleaching UK-Front 33-43. Abb. 18a und b: Gesunde Weichgewebsverhältnisse nach abgeschlossener prothetischer Behandlung.

- Konservierende Vorbehandlung: Endodontische Versorgung/Stiftaufbau 46 (Abb. 13a), keramische Teilkrone 46, Kompositfüllungen 16, 24, 26, 36, 43, 44, 45 und 47 (Abb. 13b)
- Präparation der Zähne im Oberkiefer in lokaler Anästhesie unter Zuhilfenahme einer Lupenbrille (4,5-fache Vergrößerung, Zeiss). Präparation 13-23 zur Aufnahme von Presskeramik-Veneers (Abb. 14a); Einkürzen der stark verfärbten Inzisalkanten; kontrollierter Substanzabtrag mithilfe eines aufklappbaren Silikonschlüssels
- Condylographie, arbiträre Gesichtsbogenübertragung (Abb. 15)
- Zweifache Abdrucknahme der präparierten Zähne mittels Doppelfadentechnik: Einbringen eines ersten getränkten Fadens (Ultrapak 0, Ultradent Products), über welchen ein zweiter getränkter Faden größeren Durchmessers gelegt

- Gegenkieferabformung (UK) mit Alginat
- Provisorische Versorgung der präparierten Zähne mittels Silikon-schlüssel (via Wax-up angefertigt) und Protemp3 Garant A1 (3M); Eingliederung der Chairside-Provisorien nach Ausarbeitung und Kontrolle von Randpassgenauigkeit und Okklusion durch punktförmige Schmelzätzung mit 35%iger Phosphorsäure, Primeren und Bonden mit Syntac Classic (Ivoclar Vivadent; Abb. 14b)
- Testveneers („A1“, „A2“; Abb. 14d)
- Eingliederung der definitiven Versorgung im OK (Abb. 16)

- In-Office-Bleaching der UK-Front 33-43 (Opalescence Boost 35 %, Ultradent Products) für 70 Minuten (Abb. 17)

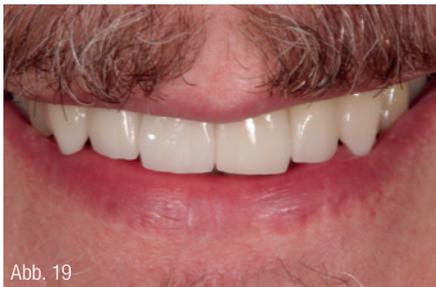
Abb. 19

Abb. 19: Lächeln nach Behandlungsabschluss. Abb. 20a und b: Etablierte Eckzahnführung.

Es zeigen sich stabile und gesunde Weichgewebsverhältnisse nach abgeschlossener prothetischer Behandlung (Abb. 18a). Die OK-Front empfindet der Patient nun als ausreichend „lang“, das entspannte Lächeln zeigt ca. 10mm der Frontzahnreihe (Abb. 19). Der Schneidekantenverlauf folgt der Konkavität der Unterlippe. Die rechteckige Zahnform wurde in die definitive Sanierung übernommen. Die Veneer-Oberflächen wurden mit horizontalen und vertikalen Texturen versehen und verhelfen den Restaurationen dadurch zu einem natürlichen und ansprechenden Erscheinungsbild.

Im OK wurde die iatrogen verkürzte Oberkieferfront von 11 auf 14 mm mit den Presskeramik-Veneers „verlängert“. Der OK-Front-Überbiss wurde auf 3 mm festgelegt. Es zeigt sich ein deutlich verbessertes Gesamtergebnis im Vergleich zwischen Ausgangs- und Abschlussituation (Abb. 19 und 22/Abb. 5 und 23).

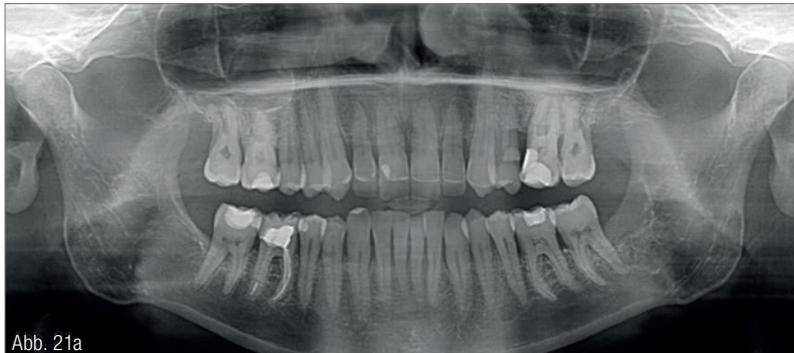
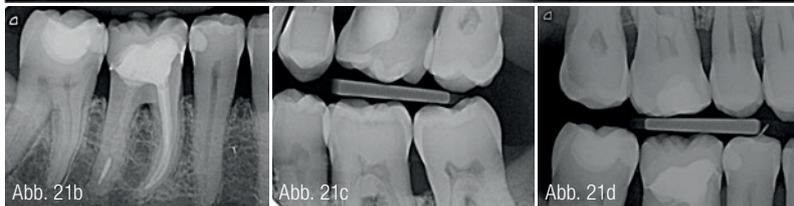
Abb. 21a–d: Schlussröntgen OPT, Rx 46 und Bite Wing links/rechts. Abb. 22: Ausgangssituation.

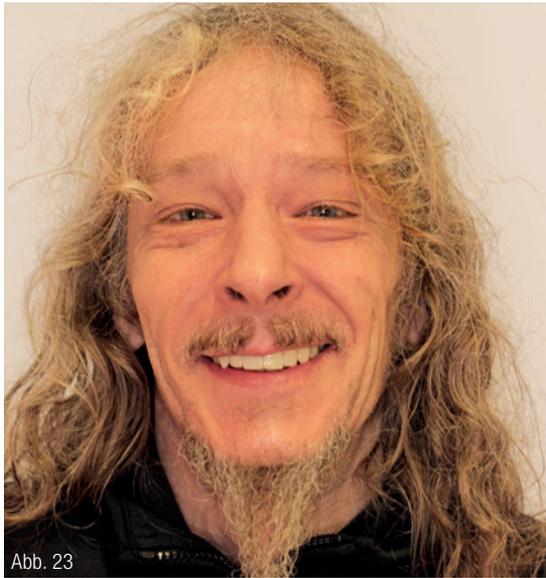
Abb. 23

Abb. 23: Abschluss.
