Oberkieferfrontversorgung mit Presskeramik-Veneers

ÄSTHETIK In diesem Beitrag wird die Behandlung eines Patienten (53 Jahre) mit guter allgemeiner Gesundheit vorgestellt. Die Ausgangssituation in diesem Patientenfall zeigt eine durch Attrition (ausgeprägtes „anteriores Kaumuster“) verkürzte Oberkieferfrontbezaehlung (Abb. 1b). Vorausgegangen war eine jahrelange Zahnarztstabilität aufgrund schlechter Erfahrung beim damaligen Hauszahnarzt.

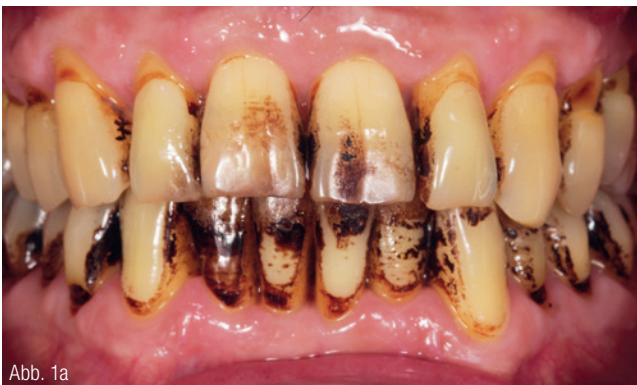
Abb. 1a

Abb. 1a: Ausgangssituation mit starken Verfärbungen. **Abb. 1b:** Regelmäßiger Gingivasaum in OK/UK mit parodontalen Defiziten im Interdentalbereich die als „schwarze Dreiecke“ imponieren. **Abb. 2:** Klinischer Befund – rote Ästhetik (Front 3-3).

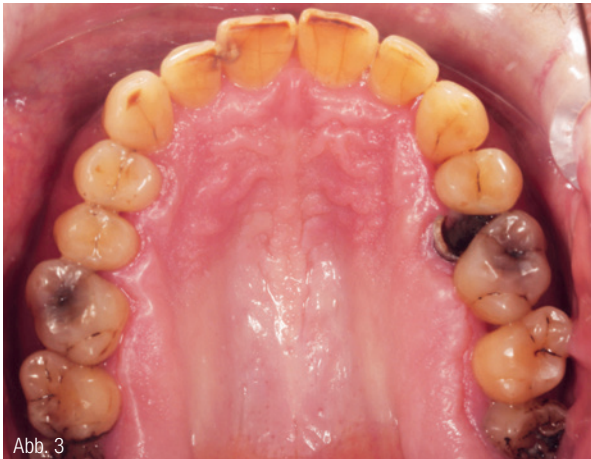
Abb. 3

Abb. 3: Klinischer Befund – weißer Ästhetik (OK-Aufbiss). Abb. 4: Klinischer Befund – Dentalstatus (UK-Aufbiss). Abb. 5: Klinischer Befund – Dentalstatus (Ausgangssituation). Abb. 6a: Das OPT zeigt starken horizontalen und vertikalen Knochenabbau im OK. Abb. 6b und c: Bissflügelaufnahmen.

Zahnform: Es zeigen sich generell Attritionen im Ober- und Unterkiefer-Eckzahnbereich. Die Inzisalkanten sind vorwiegend im Bereich der oberen mittleren sowie seitlichen Frontzähne und am rechten Eckzahn deutlich verkürzt. Die ursprüngliche anatomische Kauflächenstruktur in den Seitenzahnbereichen ist bis auf diverse Medio- und Laterotrusionsfacetten weitestgehend erhalten. (Abb. 3 und 4)

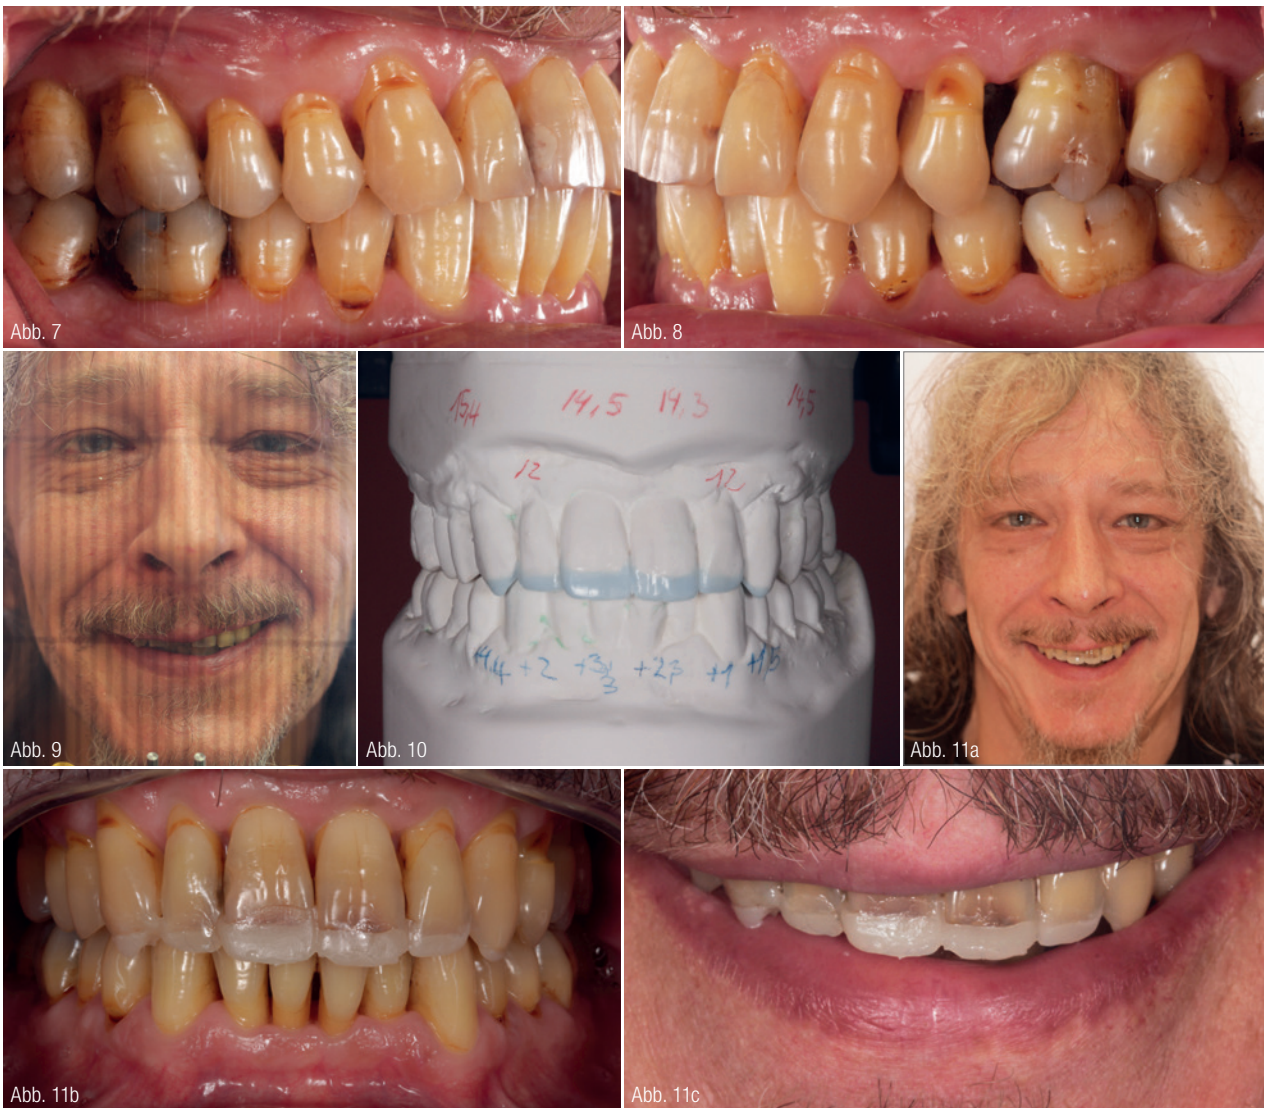
Abb. 7 und 8: Rechts/links Okklusion. Abb. 9: Clinometerregistrierung. Abb. 10: Funktionell-ästhetisches Wax-up. Abb. 11a-c: Visualisierung mittels Mock-up.

- professioneller Zahnreinigung, Abformung OK/UK Alginat, Fotostatus
- Bestimmung der Idealwinkel der Zähne aus frontaler Sicht mit dem Clinometer nach Dr. Behrend (Amann Girrbach; Abb. 9), Wax-up (Abb. 10)
- Mock-up Oberkieferfront (Abb. 11a-c)
- BRUX CHECKER Folie zur Visualisierung (Klassifizierung) des Press- und Knirschverhaltens (Abb. 12)
- Schienenvorbehandlung in ZKP (ggf. Einschleifmaßnahmen IKP nach RKP nach Einschleifprotokoll, Eliminierung Hyperbalancen siehe BRUX CHECKER)
- Hygienephase für drei Monate
- Chirurgische Vorbehandlung: Exzision Weisheitszähne 18, 28, 38 und Zahn 25
- Konservative Parodontaltherapie: geschlossene Kürettage OK/UK (offenes Vorgehen aufgrund hohen Nikotinkonsums kontraindiziert)

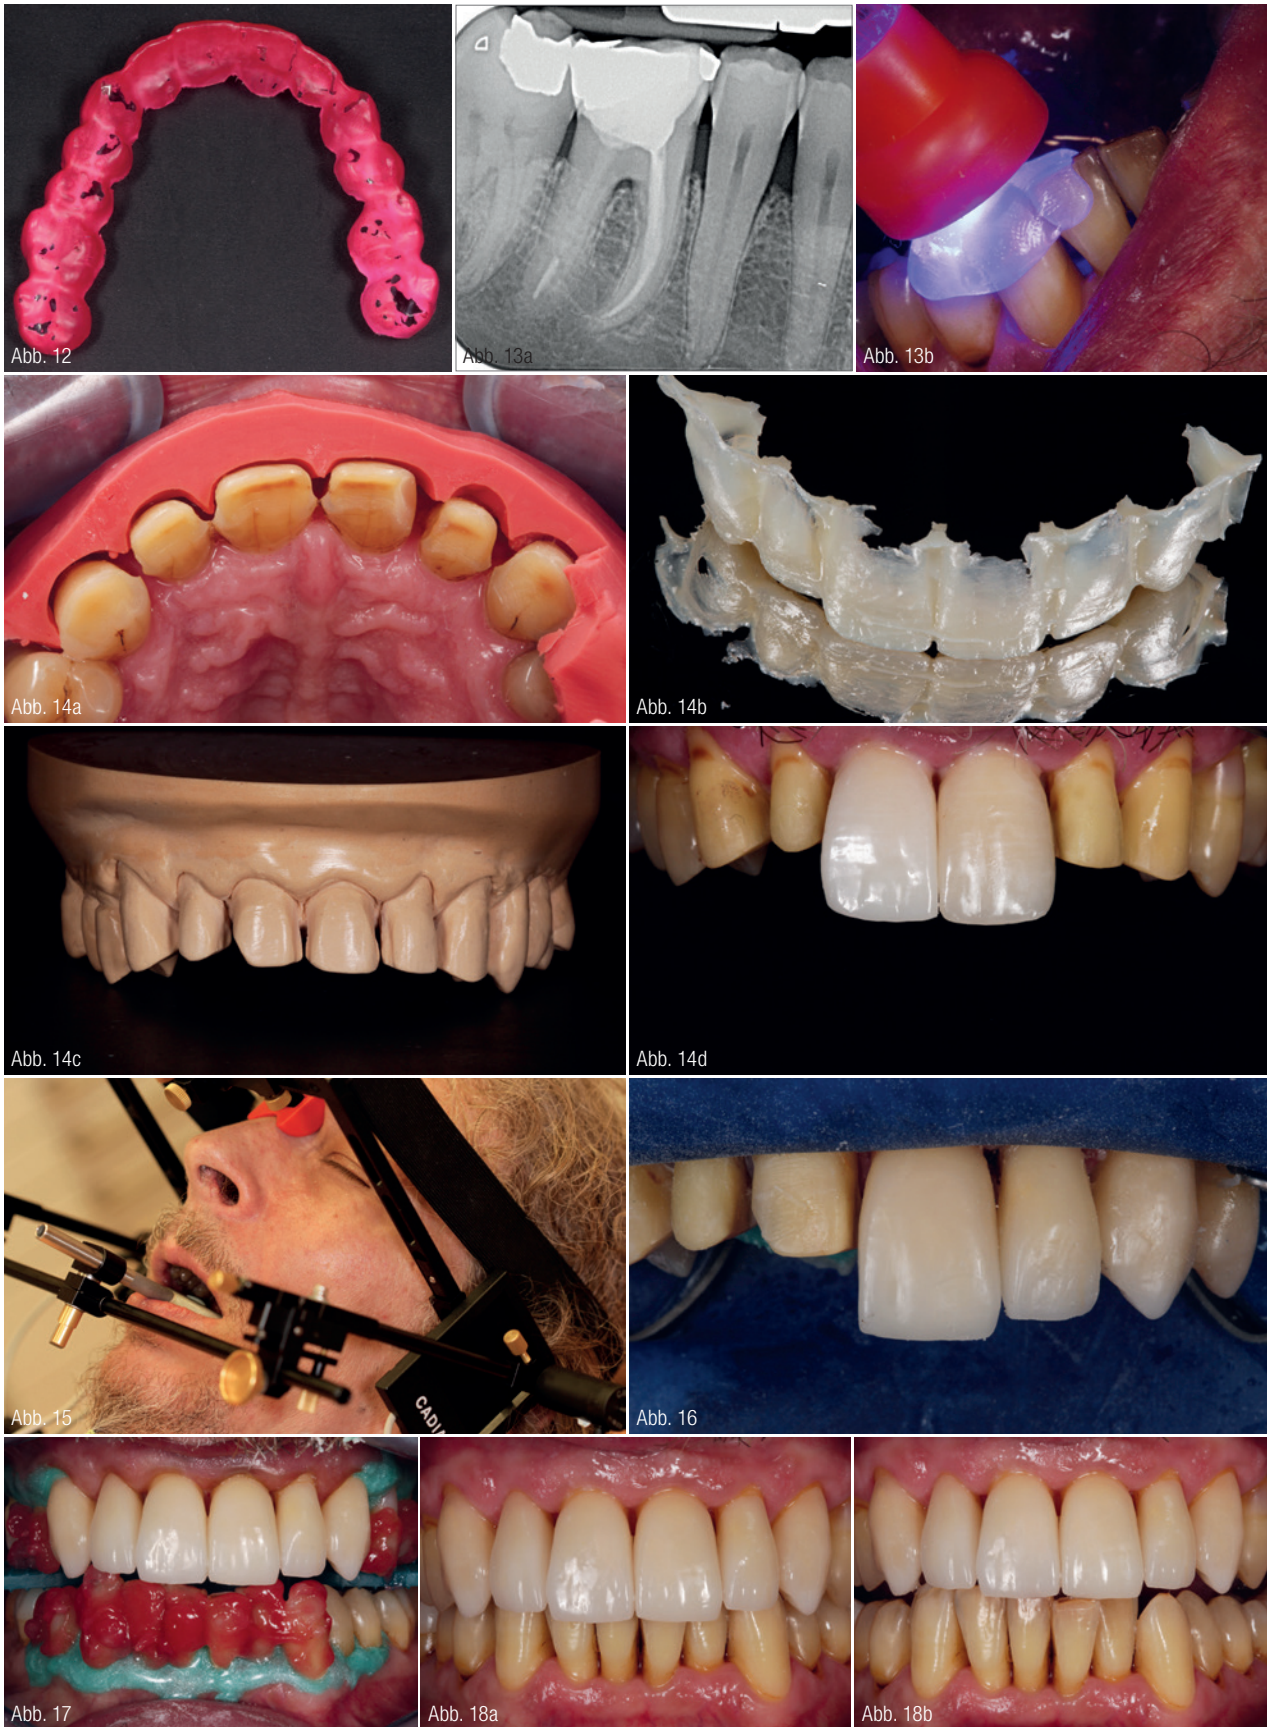
Abb. 12: BRUX CHECKER Folie. Abb. 13a: Endodontische Versorgung/Stiftaufbau 46. Abb. 13b: Kompositaufbau 43 mittels Silikon Schlüssel. Abb. 14a: Veneer-Präparation unter kontrolliertem Substanzabtrag mithilfe eines aufklappbaren Silikon Schlüssels. Abb. 14b: Chairside-Provisorium. Abb. 14c: Fertiggestellte Veneerpräparation. Abb. 14d: Testveneers A1/A2. Abb. 15: Condylographie. Abb. 16: Einsetzen der Presskeramik. Abb. 17: In-Office-Bleaching UK-Front 33-43. Abb. 18a und b: Gesunde Weichgewebsverhältnisse nach abgeschlossener prothetischer Behandlung.

- Konservierende Vorbehandlung: Endodontische Versorgung/Stiftaufbau 46 (Abb. 13a), keramische Teilkrone 46, Kompositfüllungen 16, 24, 26, 36, 43, 44, 45 und 47 (Abb. 13b)
- Präparation der Zähne im Oberkiefer in lokaler Anästhesie unter Zuhilfenahme einer Lupenbrille (4,5-fache Vergrößerung, Zeiss). Präparation 13-23 zur Aufnahme von Presskeramik-Veneers (Abb. 14a); Einkürzen der stark verfärbten Inzisalkanten; kontrollierter Substanzabtrag mithilfe eines aufklappbaren Silikonschlüssels
- Condylographie, arbiträre Gesichtsbogenübertragung (Abb. 15)
- Zweifache Abdrucknahme der präparierten Zähne mittels Doppelfadentechnik: Einbringen eines ersten getränkten Fadens (Ultrapak 0, Ultradent Products), über welchen ein zweiter getränkter Faden größeren Durchmessers gelegt

- Gegenkieferabformung (UK) mit Alginat
- Provisorische Versorgung der präparierten Zähne mittels Silikon-schlüssel (via Wax-up angefertigt) und Protemp3 Garant A1 (3M); Eingliederung der Chairside-Provisorien nach Ausarbeitung und Kontrolle von Randpassgenauigkeit und Okklusion durch punktförmige Schmelzätzung mit 35%iger Phosphorsäure, Primen und Bonden mit Syntac Classic (Ivoclar Vivadent; Abb. 14b)
- Testveneers („A1“, „A2“; Abb. 14d)
- Eingliederung der definitiven Versorgung im OK (Abb. 16)

- In-Office-Bleaching der UK-Front 33-43 (Opalescence Boost 35 %, Ultradent Products) für 70 Minuten (Abb. 17)

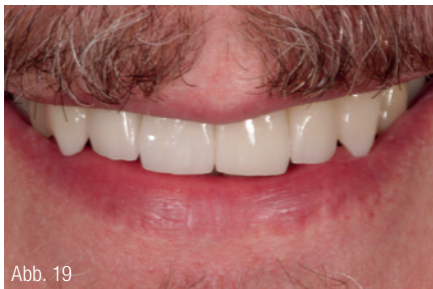
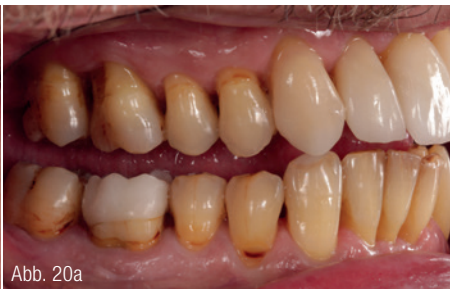
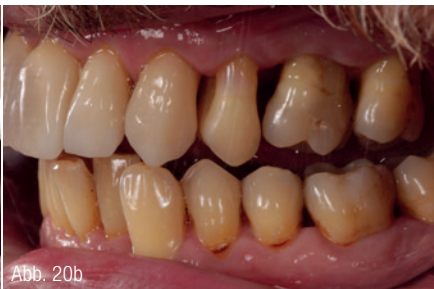
Abb. 19: Lächeln nach Behandlungsabschluss. Abb. 20a und b: Etablierte Eckzahnführung.

Es zeigen sich stabile und gesunde Weichgewebsverhältnisse nach abgeschlossener prothetischer Behandlung (Abb. 18a). Die OK-Front empfindet der Patient nun als ausreichend „lang“, das entspannte Lächeln zeigt ca. 10mm der Frontzahnreihe (Abb. 19). Der Schneidekantenverlauf folgt der Konkavität der Unterlippe. Die rechteckige Zahnform wurde in die definitive Sanierung übernommen. Die Veneer-Oberflächen wurden mit horizontalen und vertikalen Texturen versehen und verhelfen den Restaurationen dadurch zu einem natürlichen und ansprechenden Erscheinungsbild.

Die additiv an Oberkiefer- und Unterkieferfront aufgebaute Front-Eckzahn-Führung genügt nun den funktionellen (laterale mediotrusive Bewegungen) und ästhetischen Ansprüchen (Abb. 20a und b). Die ursprüngliche anatomische Kauflächenstruktur an 46 wurde durch die prothetische Sanierung wiederhergestellt. Durch das vorrangige In-Office-Bleaching konnte eine ansprechende Aufhellung der Unterkieferfront erreicht werden.

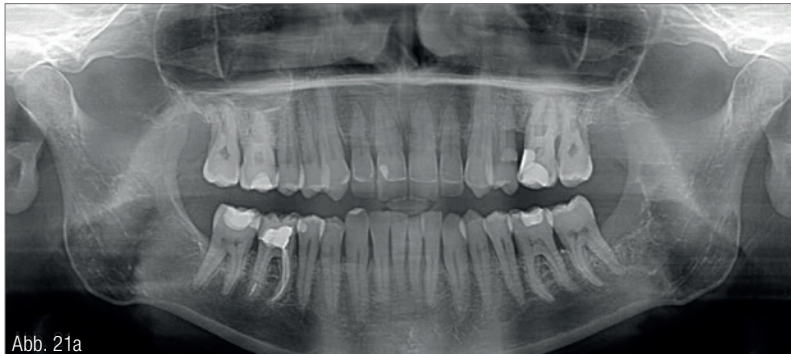
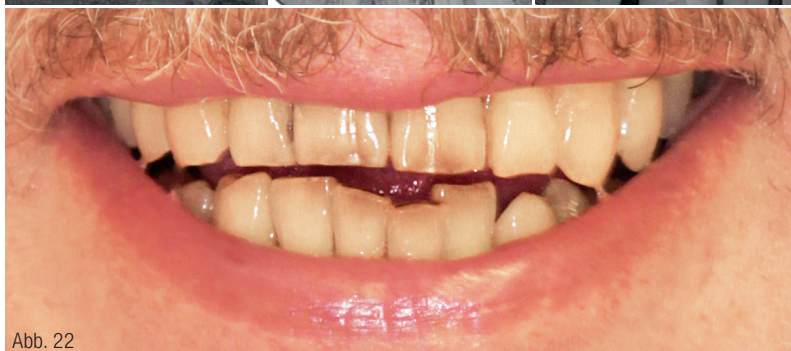
Abb. 21a–d: Schlussröntgen OPT, Rx 46 und Bite Wing links/rechts. Abb. 22: Ausgangssituation.

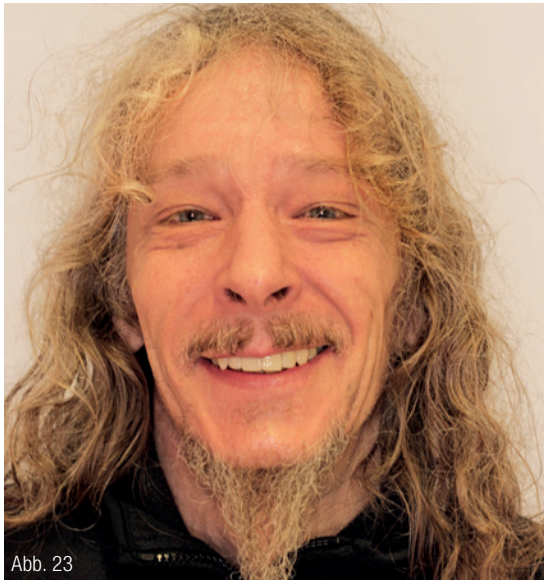
Abb. 23

Abb. 23: Abschluss.

Im OK wurde die iatrogen verkürzte Oberkieferfront von 11 auf 14 mm mit den Presskeramik-Veneers „verlängert“. Der OK-Front-Überbiss wurde auf 3 mm festgelegt. Es zeigt sich ein deutlich verbessertes Gesamtergebnis im Vergleich zwischen Ausgangs- und Abschlussituation (Abb. 19 und 22/Abb. 5 und 23).
