Oberkieferfrontversorgung mit Presskeramik-Veneers

ÄSTHETIK In diesem Beitrag wird die Behandlung eines Patienten (53 Jahre) mit guter allgemeiner Gesundheit vorgestellt. Die Ausgangssituation in diesem Patientenfall zeigt eine durch Attrition (ausgeprägtes „anteriores Kaumuster“) verkürzte Oberkieferfrontbezaehlung (Abb. 1b). Vorausgegangen war eine jahrelange Zahnarztabstinenz aufgrund schlechter Erfahrung beim damaligen Hauszahnarzt.

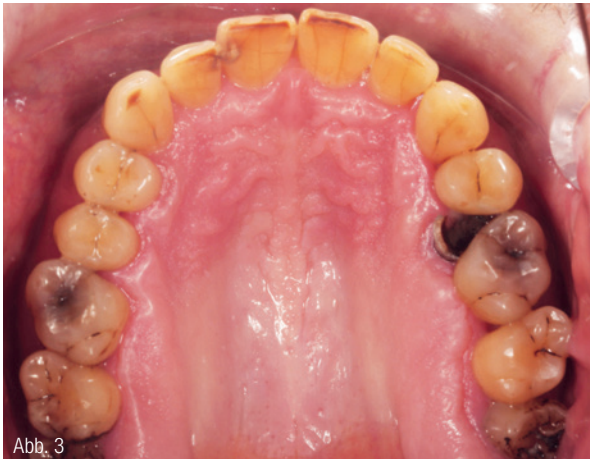
Abb. 3

Abb. 3: Klinischer Befund – weißer Ästhetik (OK-Aufbiss). Abb. 4: Klinischer Befund – Dentalstatus (UK-Aufbiss). Abb. 5: Klinischer Befund – Dentalstatus (Ausgangssituation). Abb. 6a: Das OPT zeigt starken horizontalen und vertikalen Knochenabbau im OK. Abb. 6b und c: Bissflügelaufnahmen.

Zahnform: Es zeigen sich generell Attritionen im Ober- und Unterkiefer-Eckzahnbereich. Die Inzisalkanten sind vorwiegend im Bereich der oberen mittleren sowie seitlichen Frontzähne und am rechten Eckzahn deutlich verkürzt. Die ursprüngliche anatomische Kauflächenstruktur in den Seitenzahnbereichen ist bis auf diverse Medio- und Laterotrusionsfacetten weitestgehend erhalten. (Abb. 3 und 4)

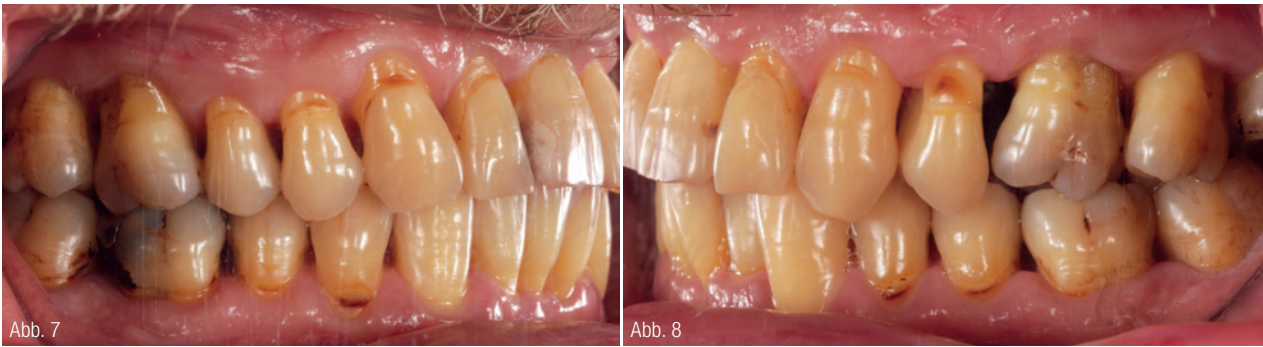
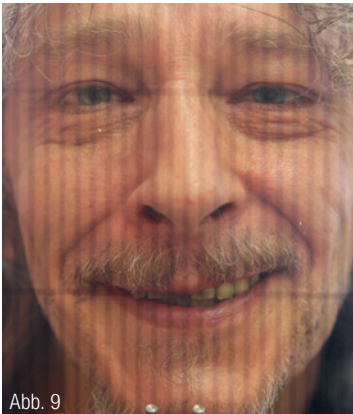
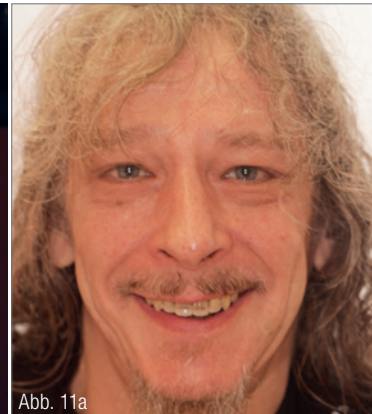
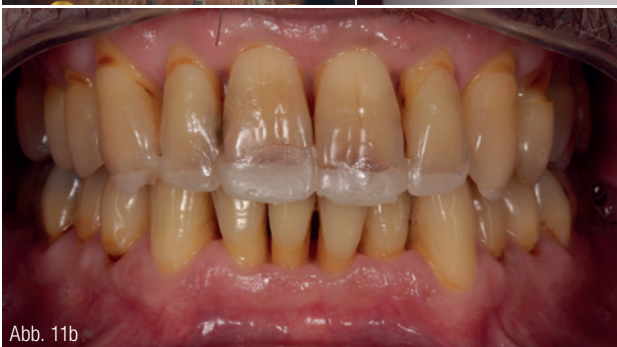
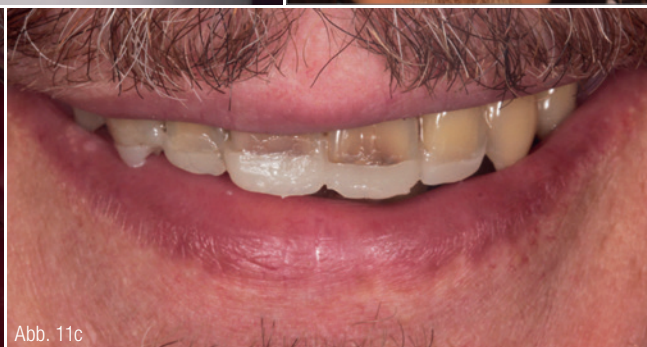
Abb. 7 und 8: Rechts/links Okklusion. Abb. 9: Clinometerregistrierung. Abb. 10: Funktionell-ästhetisches Wax-up. Abb. 11a–c: Visualisierung mittels Mock-up.

- professioneller Zahnreinigung, Abformung OK/UK Alginat, Fotostatus
- Bestimmung der Idealwinkel der Zähne aus frontaler Sicht mit dem Clinometer nach Dr. Behrend (Amann Girrbach; Abb. 9), Wax-up (Abb. 10)
- Mock-up Oberkieferfront (Abb. 11a–c)
- BRUX CHECKER Folie zur Visualisierung (Klassifizierung) des Press- und Knirschverhaltens (Abb. 12)
- Schienenvorbehandlung in ZKP (ggf. Einschleifmaßnahmen IKP nach RKP nach Einschleifprotokoll, Eliminierung Hyperbalancen siehe BRUX CHECKER)
- Hygienephase für drei Monate
- Chirurgische Vorbehandlung: Exaktion Weisheitszähne 18, 28, 38 und Zahn 25
- Konservative Parodontaltherapie: geschlossene Kürettage OK/UK (offenes Vorgehen aufgrund hohen Nikotinkonsums kontraindiziert)

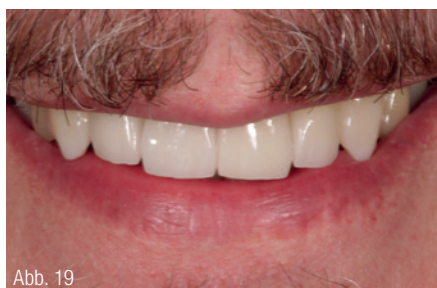
Abb. 19

Abb. 19: Lächeln nach Behandlungsabschluss. Abb. 20a und b: Etablierte Eckzahnführung.

Es zeigen sich stabile und gesunde Weichgewebsverhältnisse nach abgeschlossener prothetischer Behandlung (Abb. 18a). Die OK-Front empfindet der Patient nun als ausreichend „lang“, das entspannte Lächeln zeigt ca. 10mm der Frontzahnreihe (Abb. 19). Der Schneidekantenverlauf folgt der Konkavität der Unterlippe. Die rechteckige Zahnform wurde in die definitive Sanierung übernommen. Die Veneer-Oberflächen wurden mit horizontalen und vertikalen Texturen versehen und verhelfen den Restaurationen dadurch zu einem natürlichen und ansprechenden Erscheinungsbild.

Im OK wurde die iatrogen verkürzte Oberkieferfront von 11 auf 14 mm mit den Presskeramik-Veneers „verlängert“. Der OK-Front-Überbiss wurde auf 3 mm festgelegt. Es zeigt sich ein deutlich verbessertes Gesamtergebnis im Vergleich zwischen Ausgangs- und Abschlussituation (Abb. 19 und 22/Abb. 5 und 23).

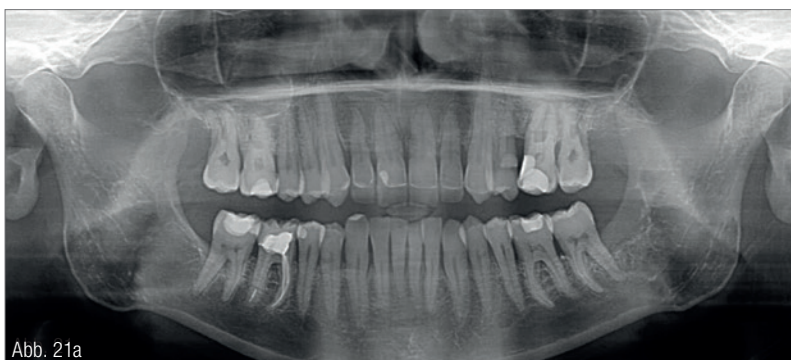
Abb. 21a

Abb. 21a–d: Schlussröntgen OPT, Rx 46 und Bite Wing links/rechts. Abb. 22: Ausgangssituation.

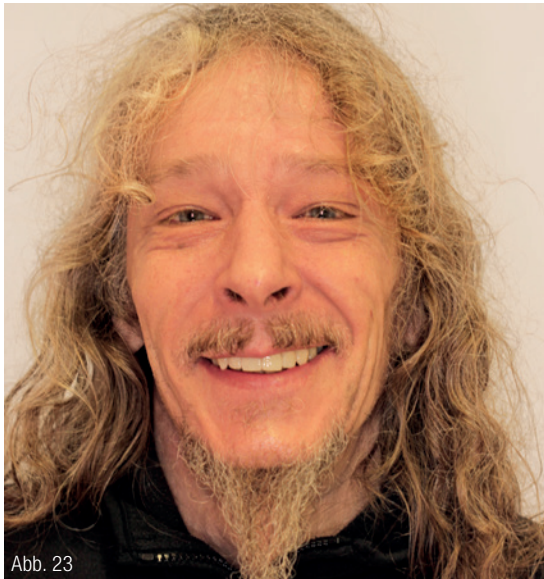
Abb. 23

Abb. 23: Abschluss.
