Oberkieferfrontversorgung mit Presskeramik-Veneers

ÄSTHETIK In diesem Beitrag wird die Behandlung eines Patienten (53 Jahre) mit guter allgemeiner Gesundheit vorgestellt. Die Ausgangssituation in diesem Patientenfall zeigt eine durch Attrition (ausgeprägtes „anteriores Kaumuster“) verkürzte Oberkieferfrontbezaehlung (Abb. 1b). Vorausgegangen war eine jahrelange Zahnarztabstinenz aufgrund schlechter Erfahrung beim damaligen Hauszahnarzt.

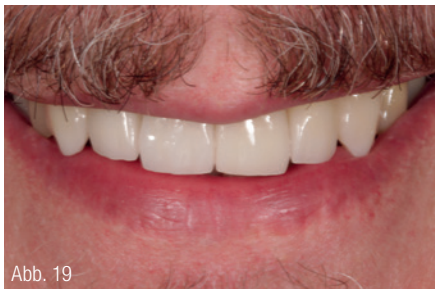
Abb. 19

Abb. 19: Lächeln nach Behandlungsabschluss. Abb. 20a und b: Etablierte Eckzahnführung.

Es zeigen sich stabile und gesunde Weichgewebsverhältnisse nach abgeschlossener prothetischer Behandlung (Abb. 18a). Die OK-Front empfindet der Patient nun als ausreichend „lang“, das entspannte Lächeln zeigt ca. 10mm der Frontzahnreihe (Abb. 19). Der Schneidekantenverlauf folgt der Konkavität der Unterlippe. Die rechteckige Zahnform wurde in die definitive Sanierung übernommen. Die Veneer-Oberflächen wurden mit horizontalen und vertikalen Texturen versehen und verhelfen den Restaurationen dadurch zu einem natürlichen und ansprechenden Erscheinungsbild.
