# Oberkieferfrontversorgung mit Presskeramik-Veneers

**ÄSTHETIK** In diesem Beitrag wird die Behandlung eines Patienten (53 Jahre) mit guter allgemeiner Gesundheit vorgestellt. Die Ausgangssituation in diesem Patientenfall zeigt eine durch Attrition (ausgeprägtes „anteriores Kaumuster“) verkürzte Oberkieferfrontbezaahnung (Abb. 1b). Vorausgegangen war eine jahrelange Zahnarztabstinenz aufgrund schlechter Erfahrung beim damaligen Hauszahnarzt.

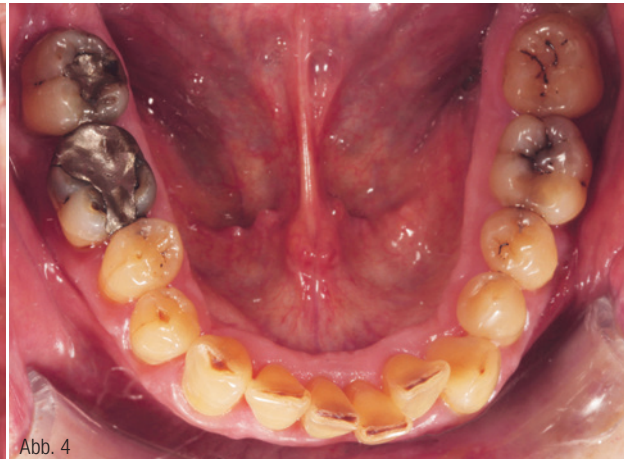
Abb. 3: Klinischer Befund – weißer Ästhetik (OK-Aufbiss). Abb. 4: Klinischer Befund – Dentalstatus (UK-Aufbiss). Abb. 5: Klinischer Befund – Dentalstatus (Ausgangssituation). Abb. 6a: Das OPT zeigt starken horizontalen und vertikalen Knochenabbau im OK. Abb. 6b und c: Bissflügelaufnahmen.

**Zahnform:** Es zeigen sich generell Attritionen im Ober- und Unterkiefer-Eckzahnbereich. Die Inzisalkanten sind vorwiegend im Bereich der oberen mittleren sowie seitlichen Frontzähne und am rechten Eckzahn deutlich verkürzt. Die ursprüngliche anatomische Kauflächenstruktur in den Seitenzahnbereichen ist bis auf diverse Medio- und Laterotrusionsfacetten weitestgehend erhalten. (Abb. 3 und 4)

- **Abb. 1b:** Front in Okklusion
- **Abb. 2:** Front 3-3
- **Abb. 3 und 4:** OK-/UK-Aufbiss
- **Abb. 7 und 8:** Okklusion rechts und links

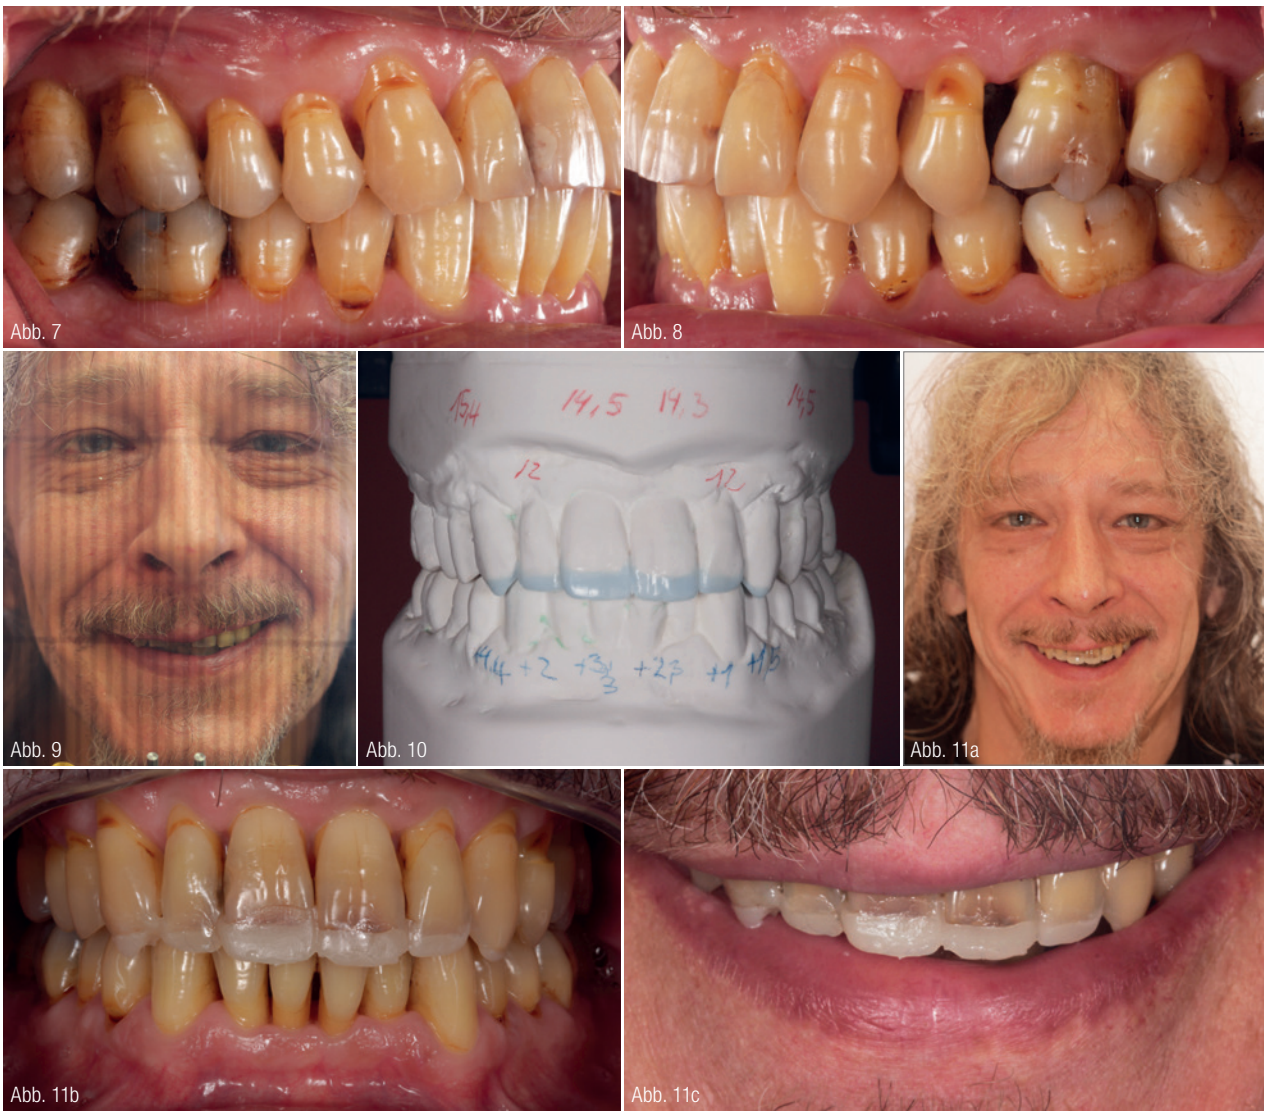
Abb. 7 und 8: Rechts/links Okklusion. Abb. 9: Clinometerregistrierung. Abb. 10: Funktionell-ästhetisches Wax-up. Abb. 11a-c: Visualisierung mittels Mock-up.

- professioneller Zahnreinigung, Abformung OK/UK Alginat, Fotostatus
- Bestimmung der Idealwinkel der Zähne aus frontaler Sicht mit dem Clinometer nach Dr. Behrend (Amann Girrbach; Abb. 9), Wax-up (Abb. 10)
- Mock-up Oberkieferfront (Abb. 11a-c)
- BRUX CHECKER Folie zur Visualisierung (Klassifizierung) des Press- und Knirschverhaltens (Abb. 12)
- Schienenvorbehandlung in ZKP (ggf. Einschleifmaßnahmen IKP nach RKP nach Einschleifprotokoll, Eliminierung Hyperbalancen siehe BRUX CHECKER)
- Hygienephase für drei Monate
- Chirurgische Vorbehandlung: Extraktion Weisheitszähne 18, 28, 38 und Zahn 25
- Konservative Parodontaltherapie: geschlossene Kürettage OK/UK (offenes Vorgehen aufgrund hohen Nikotinkonsums kontraindiziert)
