Orthograde Revision eines zweiten Oberkieferprämolaren

Entfernung eines intrakanalären Stifts

Dr. Veronika Walter, MSc

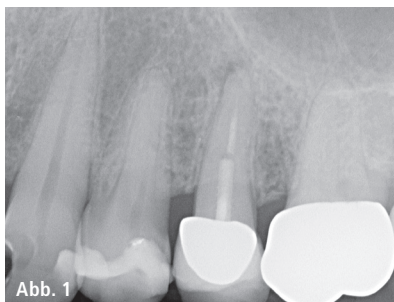
Der röntgenologische Befund zeigte einen intrakanalären Stift (wahrscheinlich Radix-Anker) und eine insuffiziente Wurzelfüllung an Zahn 25 mit apikaler

Parodontitis (Abb. 1 und 2). Die Krone an Zahn 25 war stark überstehend. Die Wurzeln der Zähne 23, 24 und 26 zeigten keine apikalen pathologischen Verhältnisse. Zahn 24 zeigte eine Sekundärkaries im distalen Bereich der Kompositfüllung (Abb. 1). Zahn 23 wies eine nicht röntgenopake Kompositfüllung im mesialen Bereich auf. Der Knochenverlauf auf dem Röntgenbild ließ einen leichten horizontalen Abbau erkennen. Der Patient wurde über das Vorgehen und die Risiken einer Wurzelkanalbehandlung bzw. -revision mit Stiftentfernung und anschließender Wurzelfül-

Abb. 1: Ausgangsröntgenbild des Zahns 25, apikale Parodontitis mit insuffizienter Wurzelfüllung und Stift in situ, Sekundärkaries an Zahn 24 distal. – **Abb. 2:** Entfernter Radix-Anker.
