Orthograde Revision eines zweiten Oberkieferprämolaren

Entfernung eines intrakanalären Stifts

Dr. Veronika Walter, MSc

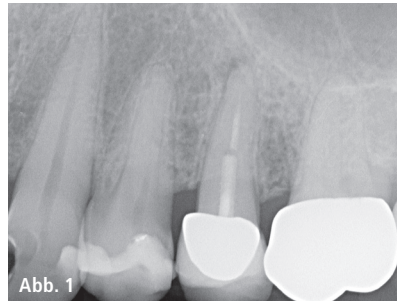
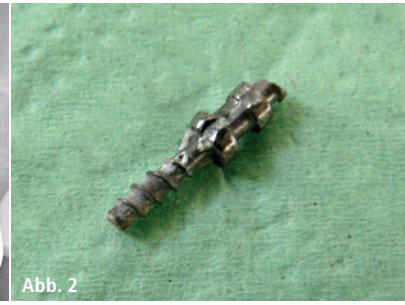
Der röntgenologische Befund zeigte einen intrakanalären Stift (wahrscheinlich Radix-Anker) und eine insuffiziente Wurzelfüllung an Zahn 25 mit apikaler

Parodontitis (Abb. 1 und 2). Die Krone an Zahn 25 war stark überstehend. Die Wurzeln der Zähne 23, 24 und 26 zeigten keine apikalen pathologischen Verhältnisse. Zahn 24 zeigte eine Sekundärkaries im distalen Bereich der Kompositfüllung (Abb. 1). Zahn 23 wies eine nicht röntgenopake Kompositfüllung im mesialen Bereich auf. Der Knochenverlauf auf dem Röntgenbild ließ einen leichten horizontalen Abbau erkennen.

Abb. 1: Ausgangsröntgenbild des Zahns 25, apikale Parodontitis mit insuffizienter Wurzelfüllung und Stift in situ, Sekundärkaries an Zahn 24 distal. – **Abb. 2:** Entfernter Radix-Anker.

In der ersten Sitzung wurde die vorhandene Krone an Zahn 25 entfernt. Anschließend wurde nach Anlegen von Kofferdam der Stift mit Ultraschall (ProUltra® Endo 1, Dentsply Sirona) gelockert und entfernt. Dazu wurden zuerst die Zementreste im koronalen Bereich mithilfe von Muncie Discovery Burs (HanChaDent) gelöst. Anschließend wurde der Ultraschallansatz an den Radix-Anker gehalten und mit mittlerer Einstellung gegen den Uhrzeigersinn rotiert. Das restliche Wurzelfüllmaterial konnte in einem Stück mittels einer Hedström-Feile entfernt werden. Es erfolgte ein präendodontischer Aufbau und das Anfertigen der provisorischen Krone, die adhäsiv eingesetzt wurde (Protemp™ 4, RelyX™, beide 3M Deutschland).
