Orthograde Revision eines zweiten Oberkieferprämolaren

Entfernung eines intrakanalären Stifts

Dr. Veronika Walter, MSc

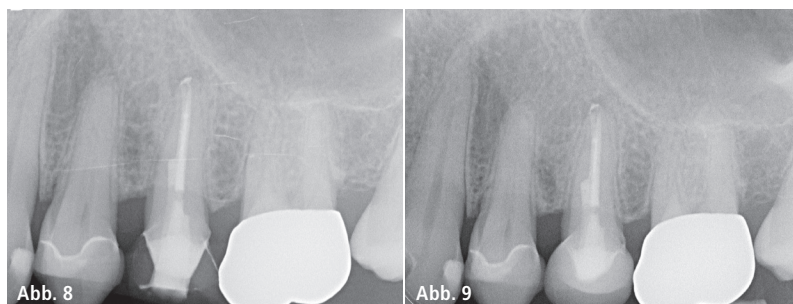
17 Monate nach erfolgter Wurzelfüllung wurde eine Kontrollaufnahme angefertigt (Abb. 9). Die apikale Parodontitis ist deutlich rückläufig und der Zahn absolut beschwerdefrei.

Abb. 8: Abschlussaufnahme des Zahns 25 mit tiefem intrakanalärem Kompositkern im bukkalen Kanal. – **Abb. 9:** Röntgenkontrolle nach 17 Monaten mit neuer CEREC-Krone in situ.

feilen, anschließend wurden die Mastercones angepasst (30.04 für beide Kanäle). Nach der Abschlusspülung (s.o.) wurden die Wurzelkanäle mit abgemessenen sterilen Papierspitzen getrocknet. Es erfolgte eine warm-vertikale Wurzelfüllung mittels AH Plus™ (Dentsply Sirona) und der Mastercones bzw. des Backfills mithilfe des Calamus® Systems (Dentsply Sirona).

Nach Reinigung der Kanäle und der Pulpakammer mit AH Plus Cleaner wurde die Kavität mit dem Airsonic® Mini Sandblaster (Hager & Werken) und Aluminiumoxidpulver sandgestrahlt. Der postendodontische Verschluss der Zugangskavität erfolgte mit SDR® (Dentsply Sirona) und Tetric® White (Ivoclar Vivadent). Auf der Abschlussaufnahme (Abb. 8) zeigt sich, dass durch die damalige Insertion des Radix-Ankers ein großer Defekt im Wurzelkanalsystem gesetzt wurde. Dieser wurde mittels SDR® sehr tief im Kanal verschlossen. Der Zahn wurde für sechs Monate mit dem adhäsiv eingegliederten Provisorium belassen, bevor eine mit dem CEREC-System angefertigte e.max® CAD-Krone eingegliedert wurde.
