Unkaputtbar

Ein Beitrag von Manfred Schuck.

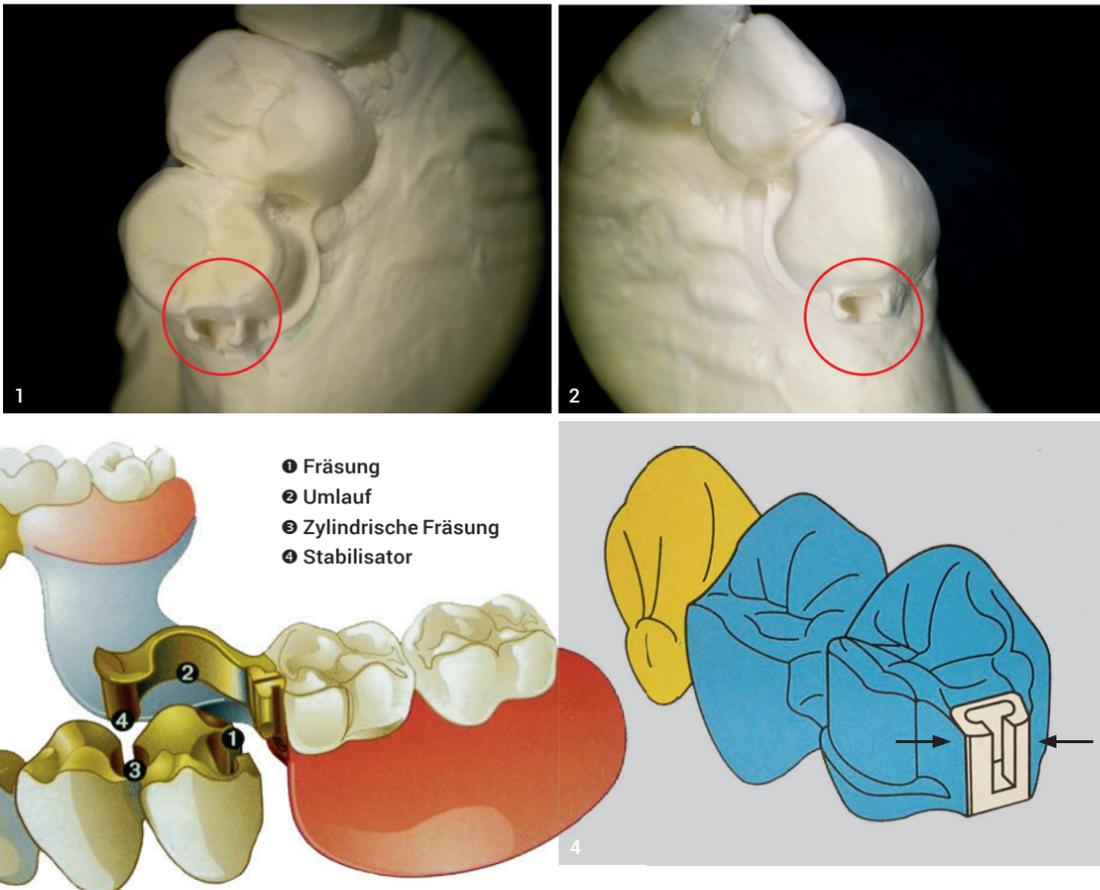
Abb. 1 und 2: Fallbeispiel – Extrakoronar angegossene Matrizen und Interlocks ohne frikative Hinterschnitte. Abb. 3: Schubverteilungsarm. Abb. 4: Parallele Wachsummantelung/Matrice.

1. Schubverteiler ohne Form und Kraftschluss.
2. Oxidation der Matrice und somit kein chemischer, sondern ein rezentiver Angussverbund (Matrice bricht raus).
3. Keine ausreichende Legierungsummantelung der schwalbenschwanzförmigen Matrice beim intrakoronaren Anguss (Wachsdicke mindestens 0,5 mm auf jeder Seite).
4. Anschmelzen der Matricenlegierung (HSL-KE16) wegen Nichtbeachten des Schmelzintervalls $^{\circ}\text{C } T_s - T_f$.
5. Fehlende Unterfütterungen.
6. Unsachgemäßes Handling mit dem Geschiebe.

Was nützt ein abrechnungsfähiger Schubverteilungsarm, wenn beim retentiven Interlock (Stabilisator) keine Hinterschnitte vorhanden sind? Nichts, denn wie schon erwähnt, das rein frikativ wirkende Geschiebe muss vor beeinflussenden Kaukräften entlastet werden und dies geht nur über einen Schubverteilungsarm mit Form- und Kraftschluss etc. Wird dies so umgesetzt, gibt es keine Reklamation mit dem Untersuchungsergebnis: „Schwingbruch mit abschließendem Gewaltbruch“.
