# Unkaputtbar

Ein Beitrag von Manfred Schuck.

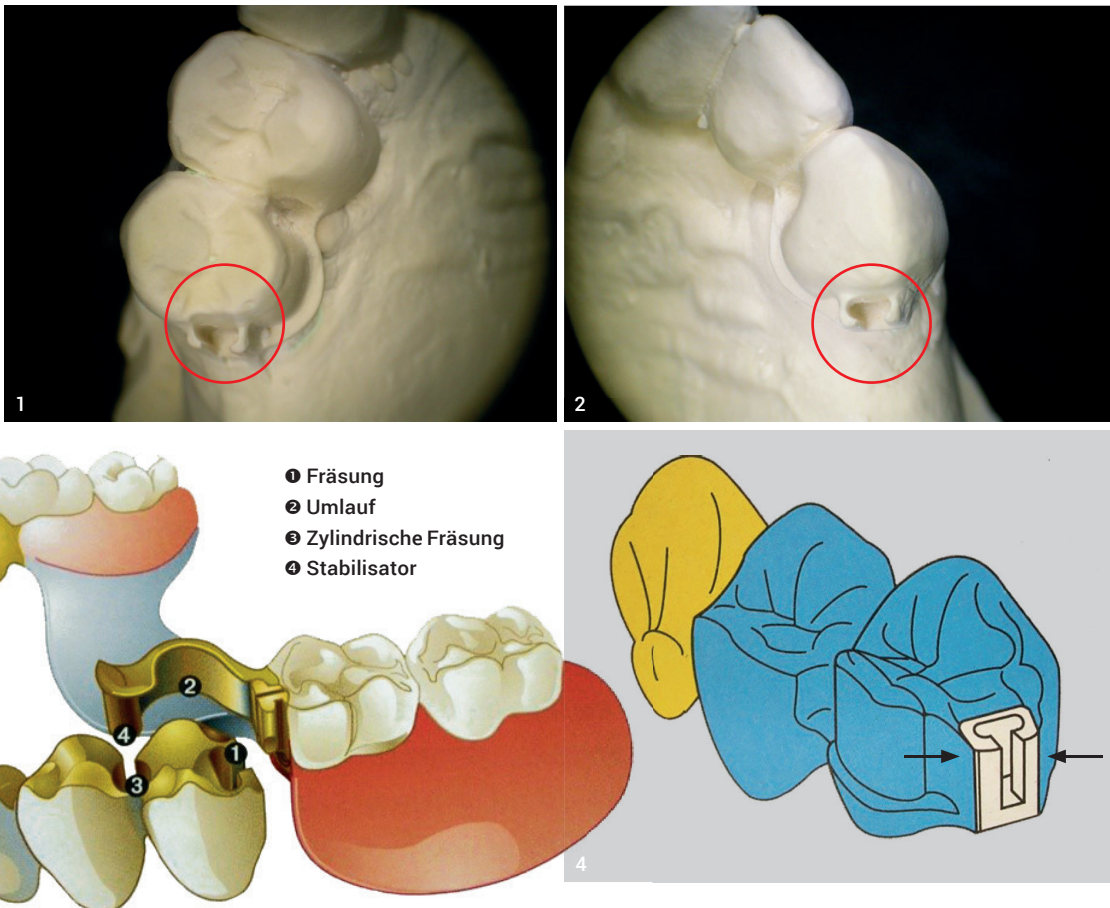
Abb. 1 und 2: Fallbeispiel – Extrakoronar angegossene Matrizen und Interlocks ohne frikative Hinterschnitte. Abb. 3: Schubverteilungsarm. Abb. 4: Parallele Wachsummantelung/Matrice.

1. Schubverteiler ohne Form und Kraftschluss.
2. Oxidation der Matrice und somit kein chemischer, sondern ein rezentiver Angussverbund (Matrice bricht raus).
3. Keine ausreichende Legierungsummantelung der schwalbenschwanzförmigen Matrice beim intrakoronaren Anguss (Wachsdicke mindestens 0,5 mm auf jeder Seite).
4. Anschmelzen der Matricenlegierung (HSL-KE16) wegen Nichtbeachten des Schmelzintervalls  $^{\circ}\text{C } T_s - T_f$ .
5. Fehlende Unterfütterungen.
6. Unsachgemäßes Handling mit dem Geschiebe.

Was nützt ein abrechnungsfähiger Schubverteilungsarm, wenn beim retentiven Interlock (Stabilisator) keine Hinterschnitte vorhanden sind? Nichts, denn wie schon erwähnt, das rein frikativ wirkende Geschiebe muss vor beeinflussenden Kaukräften entlastet werden und dies geht nur über einen Schubverteilungsarm mit Form- und Kraftschluss etc. Wird dies so umgesetzt, gibt es keine Reklamation mit dem Untersuchungsergebnis: „Schwingbruch mit abschließendem Gewaltbruch“.
