Neuer Ansatz für die Restauration endodontisch behandelter Zähne

FACHBEITRAG. Verwendung eines Monoblockstiftes und Kerndesigns. Obwohl für die Restauration von endodontisch behandelten Zähnen eine Vielzahl von Post- und Core-Restaurationstechnologien zur Verfügung steht, besteht wenig Einigkeit darüber, welche Behandlungsmethode für sie am besten geeignet ist. Laut Wang et al. ist die Auswahl des am besten geeigneten Wurzelstifttyps für die Restauration eines endodontisch behandelten Zahnes nach wie vor umstritten und ein wichtiges Anliegen in der Zahnmedizin.¹ Im folgenden klinischen Fall wurde eine neue Art von Wurzelstift- und Zahnaufbau-Design verwendet. Diese besteht aus einem Wurzelstift und Zahnaufbau als Einheit, sodass kein separater Zahnaufbau erforderlich ist.

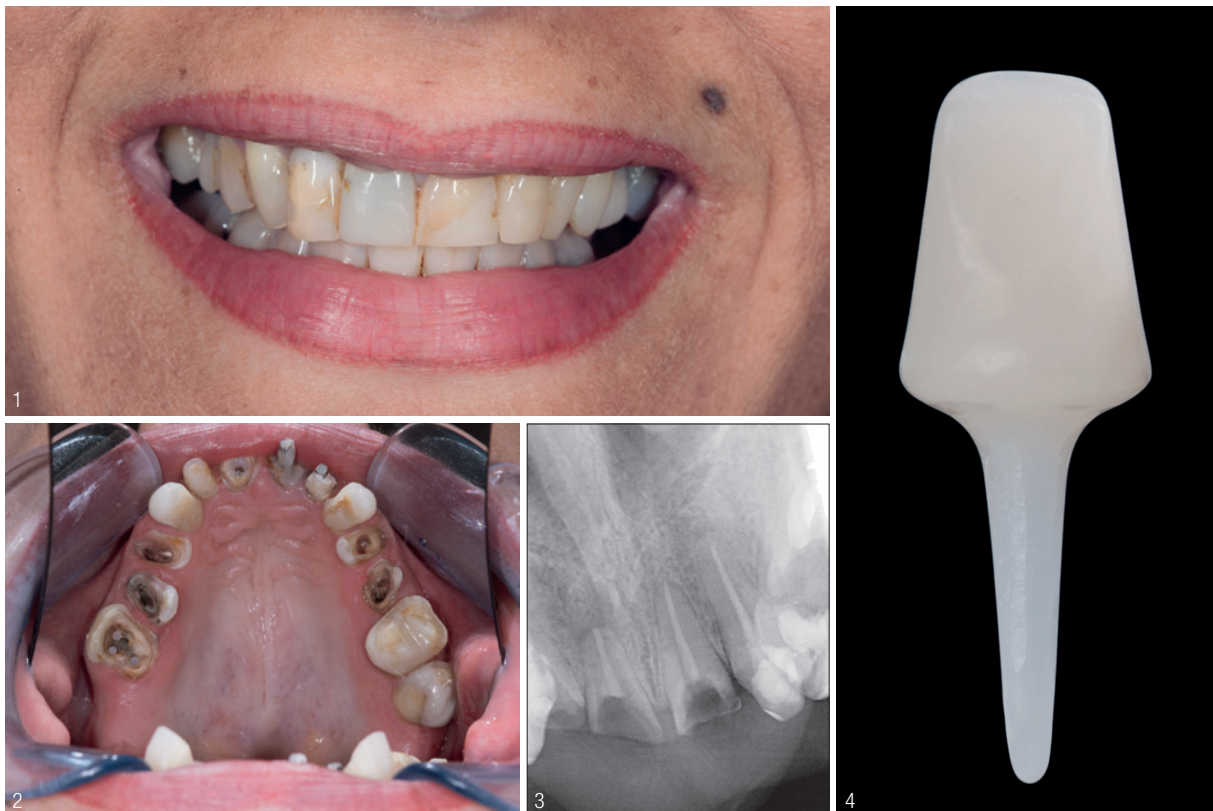
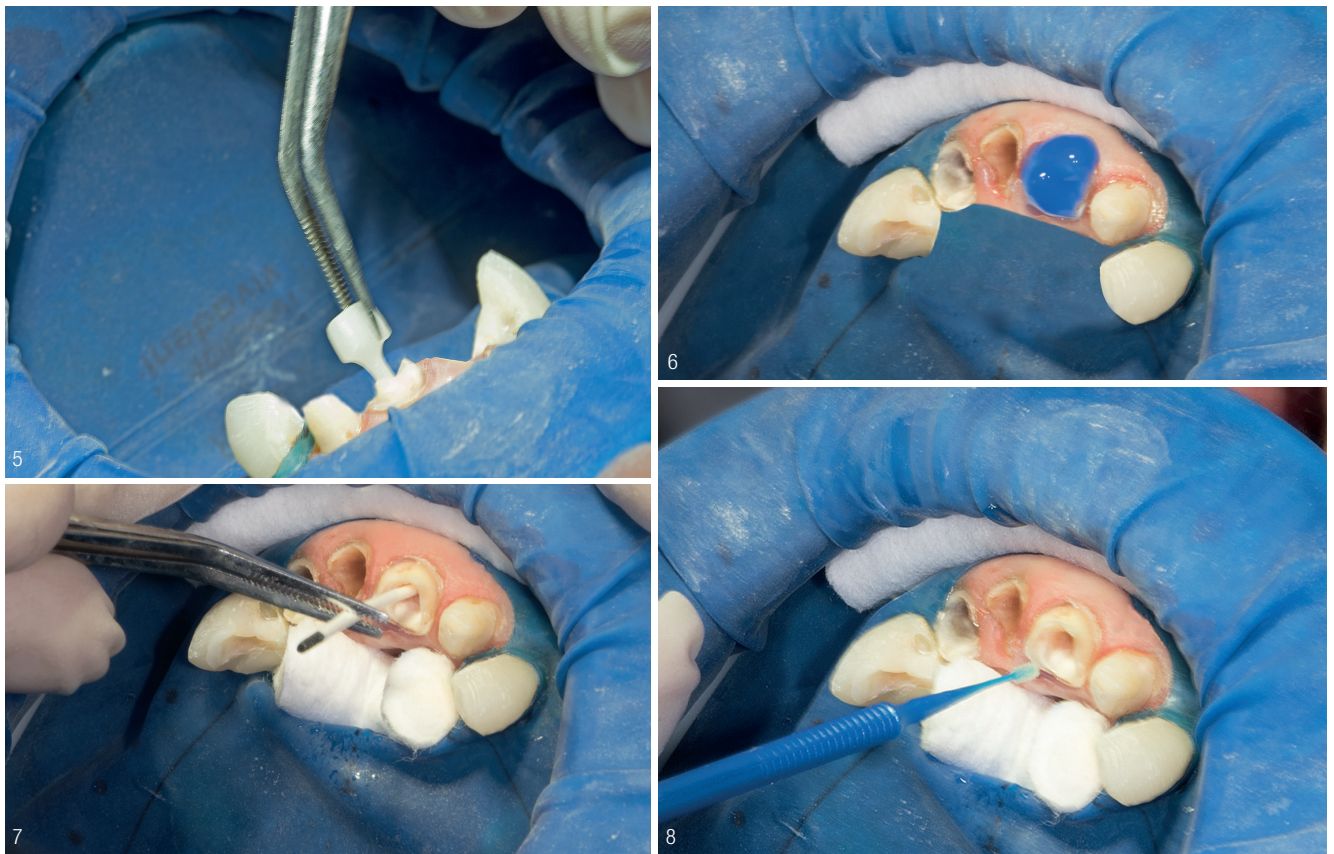
Abb. 1: Präoperatives Bild mit großen Kompositrestaurationen und Sekundärkaries. **Abb. 2:** Alle vorhandenen Restaurationen und Karies sind entfernt, und es verbleibt sehr wenig Zahnstruktur. **Abb. 3:** Präoperative Röntgenaufnahme mit wurzelkanalbehandelten Zähnen. **Abb. 4:** edelweiss POST & CORE als eine Einheit mit einem vorgeformten anatomischen Zahnaufbau, der am Wurzelstift befestigt ist.

Eine 40-jährige Patientin besuchte das Smile Center, um Korrekturen an ihren Frontzähnen vornehmen zu lassen, die mehrere kariöse Läsionen und alte verfärbte Restaurationen mit Sekundärkaries (Abb. 1) aufwiesen. Röntgenaufnahmen ihrer Zähne (Abb. 3) zeigten, dass ihre Frontzähne zuvor wurzelbehandelt und teilweise mit Metallstiften versorgt wurden. Kompositzahnaufbauten wurden über diese Metallwurzelstifte installiert. Alle alten Restaurationen wurden entfernt und von Karies

befreit (Abb. 2). Danach wurde festgestellt, dass sich die Metallstifte lose im Wurzelkanal befanden. Alle Metallstifte konnten leicht mit einer Arterienklemme entfernt und die endodontische Behandlung erneuert werden. Da koronal nicht viel Zahnstruktur übrig blieb und es sehr wenig Ferrule aufwies, wurde beschlossen, das neue POST & CORE System (edelweiss dentistry products gmbh) zu verwenden, da dieses einen Monoblock, bestehend aus dem Wurzelstift und einem bereits bestehenden Zahnaufbau, aufweist (Abb. 4). Die Entfernung der Guttapercha zusammen mit dem Post Space wurde in einem Schritt mit dem vom Hersteller empfohlenen Bohrer edelweiss POST Drill erstellt. Dies erspart zusätzliche Peeso-Bohrer für die Entfernung von Guttapercha. Der Wurzelstift wurde im

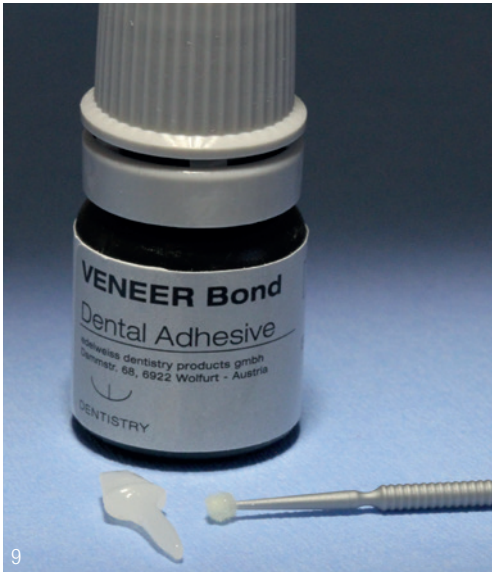
Abb. 5: edelweiss POST & CORE wurde im Kanal auf Passform geprüft. **Abb. 6:** Die Wurzelkanalwände des Wurzelstifttraums wurden mit 35%iger Phosphorsäure für 15 Sekunden geätzt. **Abb. 7:** Überschüssiges Wasser wurde mit Papierspitzen aus dem Wurzelkanalraum entfernt. **Abb. 8:** Einstufiger Haftklebstoff (Bisco) wurde mit einer vom Hersteller bereitgestellten Mikrobürste in die Wurzelkanäle eingebracht.

Abb. 9: edelweiss Bond wurde mit einer vom Hersteller gelieferten Applikatortippe auf die Oberfläche des Wurzelstiftes aufgetragen.

eingbracht (Abb.8). Der überschüssige Bond wurde mit einer Papierspitze entfernt, um sicherzustellen, dass sich der Klebstoff nicht apikal ansammelt. Der Hohlraum wurde vorsichtig luftgetrocknet und mithilfe der Polymerisationsleuchte (VALO™ LED Curing Light, Ultradent Products) bei einer Leistung von 1.000 mW/cm² für 30 Sekunden ausgehärtet. edelweiss Bond (edelweiss dentistry products gmbh) wurde mit einer mitgelieferten Applikatortippe auf die Oberfläche des Wurzelstiftes aufgetragen (Abb. 9) und 20 Sekunden lang auf der gesamten Oberfläche lichtgehärtet (VALO™ LED Curing Light). edelweiss Flowable Composite (edelweiss dentistry products gmbh) wurde als Befestigungszement verwendet, mit der mitgelieferten Applikatortippe ausgehend vom apikalen Bereich des Kanalraums in den Kanalraum eingebracht und langsam zurückgezogen, bis das Komposit den Wurzelkanal vollständig ausfüllte. POST & CORE wurde dann vorsichtig mit leichtem apikalem Druck in den Wurzelkanal eingeführt, das überschüssige Komposit entfernt und 30 Sekunden lang an allen Seiten des Wurzelstiftes lichtgehärtet. Schließlich wurde der Zahnaufbau mit einem Diamantbohrer justiert und die Ränder für die Ausbesserung vorbereitet (Abb. 10). Anschließend wurden Abformungen für die endgültigen Restaurationen vorgenommen und die präparierten Zähne provisorisch versorgt. Abbildung 11 zeigt die Röntgenaufnahmen nach der Integration der POST & CORE Stifte. Abbildung 12 zeigt den fertigen Fall unmittelbar nach dem Zementieren der edelweiss POST & CORE und Restaurationen mit edelweiss CAD/CAM-Blocks.

Kanal auf Passform geprüft (Abb. 5) und mit einem Röntgenbild periapikal bestätigt. Die Wurzelkanalwände des Stifttraums wurden unter leichtem Rühren mit 35%iger Phosphorsäure (Ultra-Etch™ Ätzgel, Ultradent Products) für 15 Sekunden (Abb.6), beginnend vom apikalen Drittel des Wurzelkanals bis zum koronalen Drittel, geätzt, 30 Sekunden lang ausgewaschen und vorsichtig luftgetrocknet. Überschüssiges Wasser wurde mit Papierspitzen aus dem Wurzelkanalraum entfernt (Abb.7). Diese trugen auch zur Bewertung der vollständigen Entfernung des Ätzmittels bei. Einstufiger Haftklebstoff (Bisco) wurde mit einer vom Hersteller bereitgestellten Mikrobürste in die Wurzelkanäle

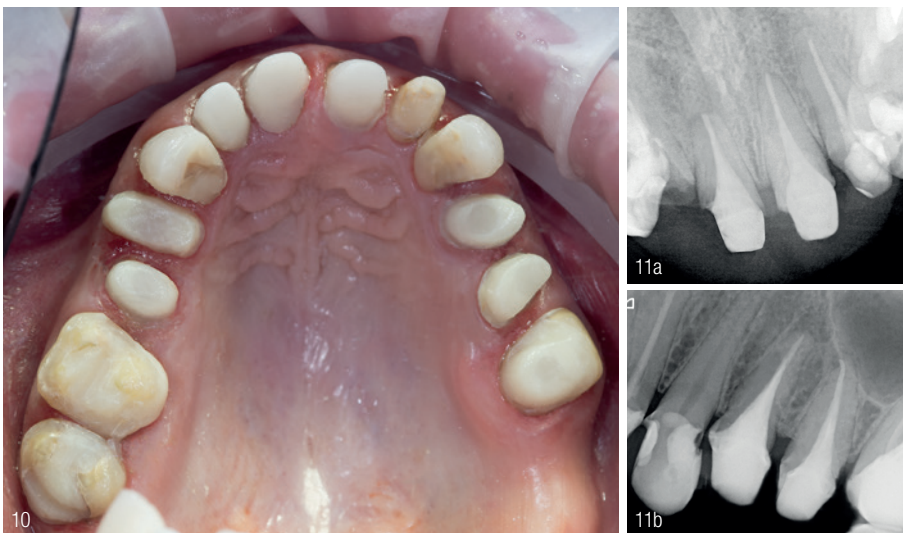
Abb. 10: Finale Situation der POST-Behandlung vor dem Abdruck und Provisorium. Abb. 11a und b: Röntgenaufnahmen nach Integration der POST & CORE Stifte.

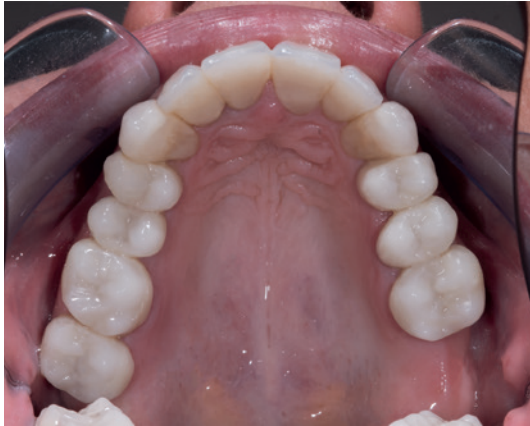
Abb. 12: Okklusale Ansicht des abgeschlossenen Falls unter Verwendung von edelweiss CAD/CAM-Blocks.
