# Neuer Ansatz für die Restauration endodontisch behandelter Zähne

**FACHBEITRAG. Verwendung eines Monoblockstiftes und Kerndesigns.** Obwohl für die Restauration von endodontisch behandelten Zähnen eine Vielzahl von Post- und Core-Restaurationstechnologien zur Verfügung steht, besteht wenig Einigkeit darüber, welche Behandlungsmethode für sie am besten geeignet ist. Laut Wang et al. ist die Auswahl des am besten geeigneten Wurzelstifttyps für die Restauration eines endodontisch behandelten Zahnes nach wie vor umstritten und ein wichtiges Anliegen in der Zahnmedizin.<sup>1</sup> Im folgenden klinischen Fall wurde eine neue Art von Wurzelstift- und Zahnaufbau-Design verwendet. Diese besteht aus einem Wurzelstift und Zahnaufbau als Einheit, sodass kein separater Zahnaufbau erforderlich ist.

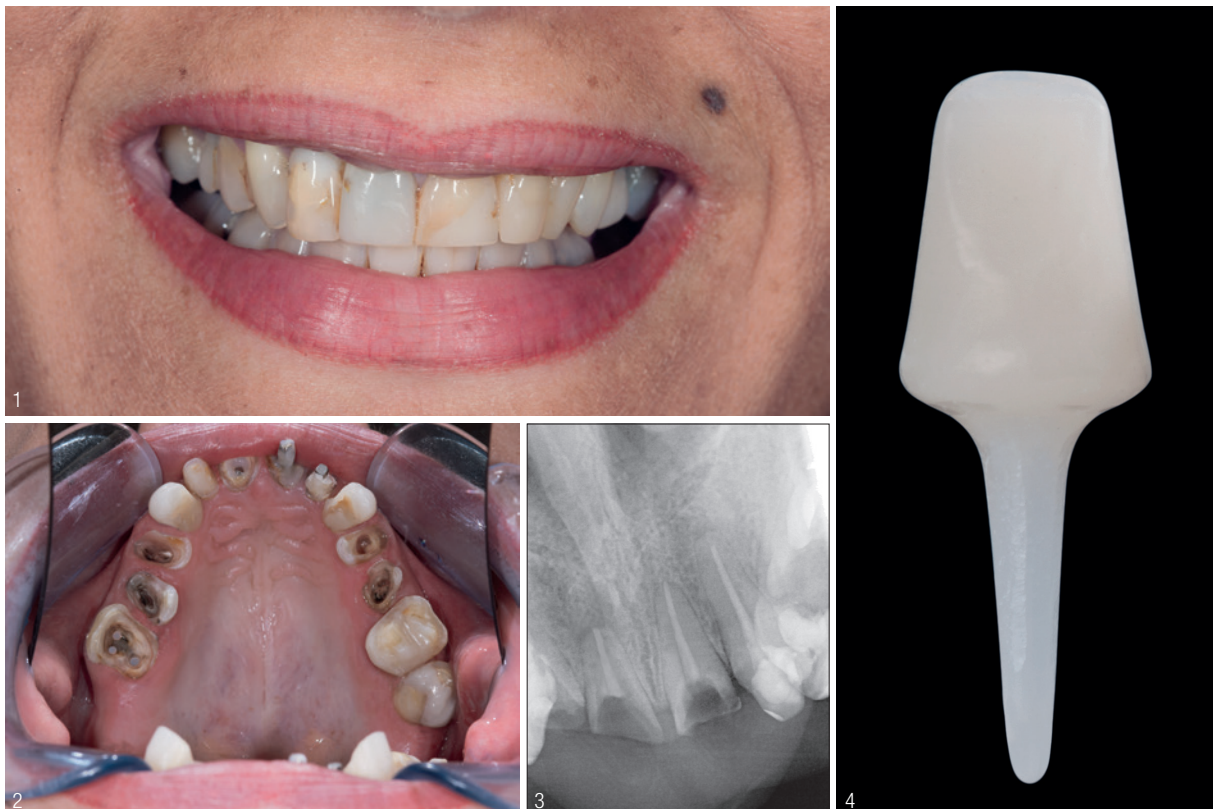
**Abb. 1:** Präoperatives Bild mit großen Kompositrestaurationen und Sekundärkaries. **Abb. 2:** Alle vorhandenen Restaurationen und Karies sind entfernt, und es verbleibt sehr wenig Zahnstruktur. **Abb. 3:** Präoperative Röntgenaufnahme mit wurzelkanalbehandelten Zähnen. **Abb. 4:** edelweiss POST & CORE als eine Einheit mit einem vorgeformten anatomischen Zahnaufbau, der am Wurzelstift befestigt ist.

Eine 40-jährige Patientin besuchte das Smile Center, um Korrekturen an ihren Frontzähnen vornehmen zu lassen, die mehrere kariöse Läsionen und alte verfärbte Restaurationen mit Sekundärkaries (Abb. 1) aufwiesen. Röntgenaufnahmen ihrer Zähne (Abb. 3) zeigten, dass ihre Frontzähne zuvor wurzelbehandelt und teilweise mit Metallstiften versorgt wurden. Kompositzahnaufbauten wurden über diese Metallwurzelstifte installiert. Alle alten Restaurationen wurden entfernt und von Karies

befreit (Abb. 2). Danach wurde festgestellt, dass sich die Metallstifte lose im Wurzelkanal befanden. Alle Metallstifte konnten leicht mit einer Arterienklemme entfernt und die endodontische Behandlung erneuert werden. Da koronal nicht viel Zahnstruktur übrig blieb und es sehr wenig Ferrule aufwies, wurde beschlossen, das neue POST & CORE System (edelweiss dentistry products gmbh) zu verwenden, da dieses einen Monoblock, bestehend aus dem Wurzelstift und einem bereits bestehenden Zahnaufbau, aufweist (Abb. 4). Die Entfernung der Guttapercha zusammen mit dem Post Space wurde in einem Schritt mit dem vom Hersteller empfohlenen Bohrer edelweiss POST Drill erstellt. Dies erspart zusätzliche Peeso-Bohrer für die Entfernung von Guttapercha. Der Wurzelstift wurde im
