## Neuer Ansatz für die Restauration endodontisch behandelter Zähne

FACHBEITRAG. Verwendung eines Monoblockstiftes und Kerndesigns. Obwohl für die Restauration von endodontisch behandelten Zähnen eine Vielzahl von Post- und Core-Restaurationstechnologien zur Verfügung steht, besteht wenig Einigkeit darüber, welche Behandlungsmethode für sie am besten geeignet ist. Laut Wang et al. ist die Auswahl des am besten geeigneten Wurzelstifttyps für die Restauration eines endodontisch behandelten Zahnes nach wie vor umstritten und ein wichtiges Anliegen in der Zahnmedizin.¹ Im folgenden klinischen Fall wurde eine neue Art von Wurzelstift- und Zahnaufbaudesign verwendet. Diese besteht aus einem Wurzelstift und Zahnaufbau als Einheit, sodass kein separater Zahnaufbau erforderlich ist.

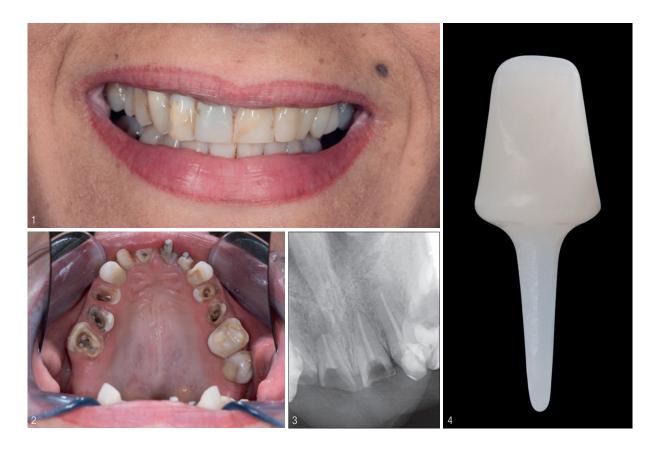
Abb. 1: Präoperatives Bild mit großen Kompositrestaurationen und Sekundärkaries. Abb. 2: Alle vorhandenen Restaurationen und Karies sind entfernt, und es verbleibt sehr wenig Zahnstruktur. Abb. 3: Präoperative Röntgenaufnahme mit wurzelkanalbehandelten Zähnen. Abb. 4: edelweiss POST & CORE als eine Einheit mit einem vorgeformten anatomischen Zahnaufbau, der am Wurzelstiff befestiot ist.

Eine 40-jährige Patientin besuchte das Smile Center, um Korrekturen an ihren Frontzähnen vornehmen zu lassen, die mehrere kariöse Läsionen und alte verfärbte Restaurationen mit Sekundärkaries (Abb. 1) aufwiesen. Röntgenaufnahmen ihrer Zähne (Abb. 3) zeigten, dass ihre Frontzähne zuvor wurzelbehandelt und teilweise mit Metallstiften versorgt wurden. Kompositzahnaufbauten wurden über diese Metallwurzelstifte installiert. Alle alten Restaurationen wurden entfernt und von Karies
