# Neuer Ansatz für die Restauration endodontisch behandelter Zähne

**FACHBEITRAG. Verwendung eines Monoblockstiftes und Kerndesigns.** Obwohl für die Restauration von endodontisch behandelten Zähnen eine Vielzahl von Post- und Core-Restaurationstechnologien zur Verfügung steht, besteht wenig Einigkeit darüber, welche Behandlungsmethode für sie am besten geeignet ist. Laut Wang et al. ist die Auswahl des am besten geeigneten Wurzelstifttyps für die Restauration eines endodontisch behandelten Zahnes nach wie vor umstritten und ein wichtiges Anliegen in der Zahnmedizin.<sup>1</sup> Im folgenden klinischen Fall wurde eine neue Art von Wurzelstift- und Zahnaufbau-Design verwendet. Diese besteht aus einem Wurzelstift und Zahnaufbau als Einheit, sodass kein separater Zahnaufbau erforderlich ist.

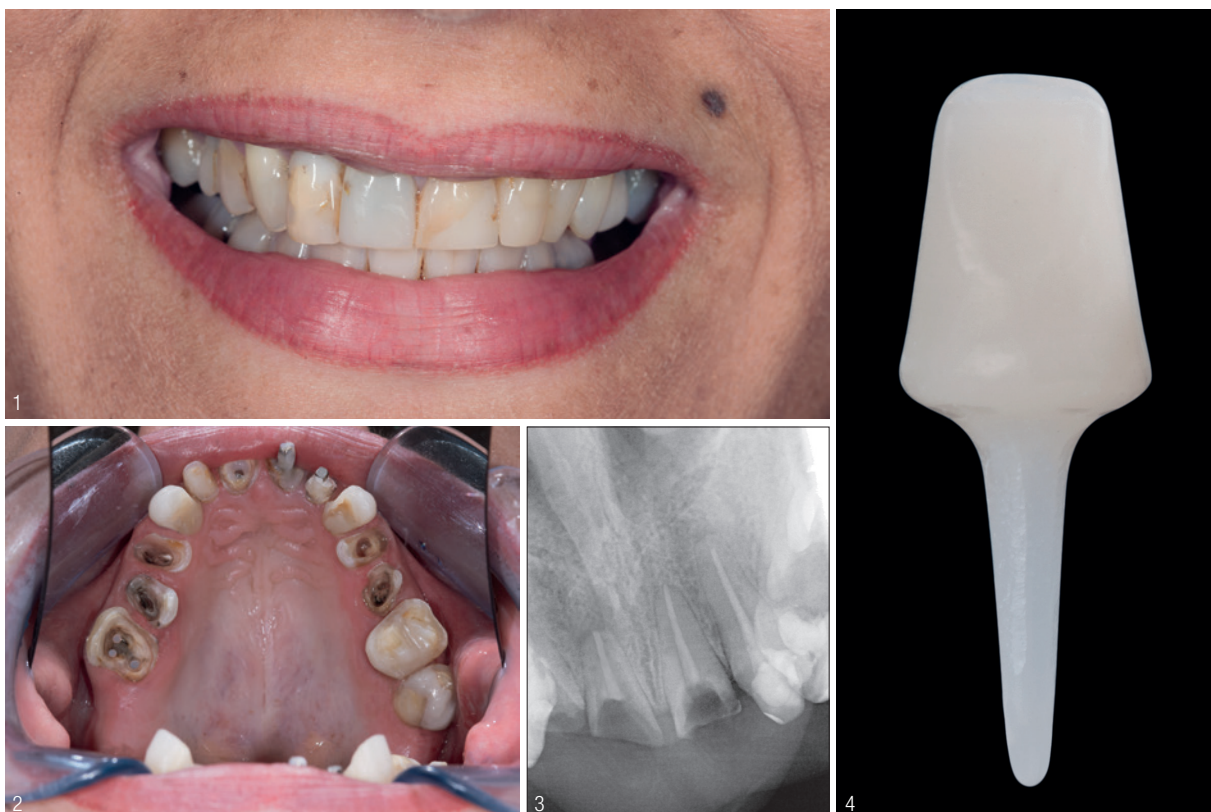
**Abb. 1:** Präoperatives Bild mit großen Kompositrestaurationen und Sekundärkaries. **Abb. 2:** Alle vorhandenen Restaurationen und Karies sind entfernt, und es verbleibt sehr wenig Zahnstruktur. **Abb. 3:** Präoperative Röntgenaufnahme mit wurzelkanalbehandelten Zähnen. **Abb. 4:** edelweiss POST & CORE als eine Einheit mit einem vorgeformten anatomischen Zahnaufbau, der am Wurzelstift befestigt ist.

Eine 40-jährige Patientin besuchte das Smile Center, um Korrekturen an ihren Frontzähnen vornehmen zu lassen, die mehrere kariöse Läsionen und alte verfärbte Restaurationen mit Sekundärkaries (Abb. 1) aufwiesen. Röntgenaufnahmen ihrer Zähne (Abb. 3) zeigten, dass ihre Frontzähne zuvor wurzelbehandelt und teilweise mit Metallstiften versorgt wurden. Kompositzahnaufbauten wurden über diese Metallwurzelstifte installiert. Alle alten Restaurationen wurden entfernt und von Karies

befreit (Abb. 2). Danach wurde festgestellt, dass sich die Metallstifte lose im Wurzelkanal befanden. Alle Metallstifte konnten leicht mit einer Arterienklemme entfernt und die endodontische Behandlung erneuert werden. Da koronal nicht viel Zahnstruktur übrig blieb und es sehr wenig Ferrule aufwies, wurde beschlossen, das neue POST & CORE System (edelweiss dentistry products gmbh) zu verwenden, da dieses einen Monoblock, bestehend aus dem Wurzelstift und einem bereits bestehenden Zahnaufbau, aufweist (Abb. 4). Die Entfernung der Guttapercha zusammen mit dem Post Space wurde in einem Schritt mit dem vom Hersteller empfohlenen Bohrer edelweiss POST Drill erstellt. Dies erspart zusätzliche Peeso-Bohrer für die Entfernung von Guttapercha. Der Wurzelstift wurde im

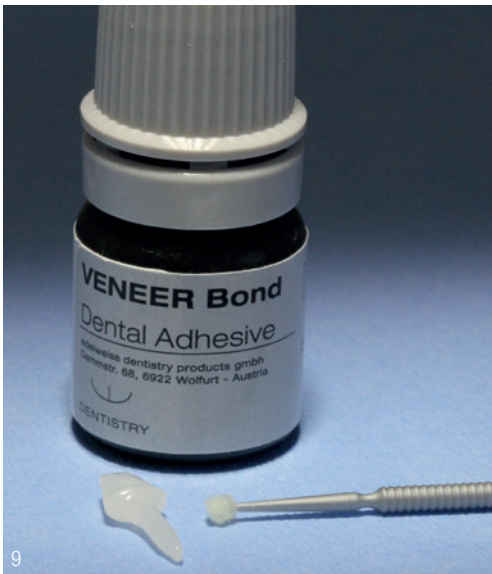
Abb. 5: edelweiss POST & CORE wurde im Kanal auf Passform geprüft. Abb. 6: Die Wurzelkanalwände des Wurzelstifttraums wurden mit 35%iger Phosphorsäure für 15 Sekunden geätzt. Abb. 7: Überschüssiges Wasser wurde mit Papierspitzen aus dem Wurzelkanalraum entfernt. Abb. 8: Einstufiger Haftklebstoff (Bisco) wurde mit einer vom Hersteller bereitgestellten Mikrobürste in die Wurzelkanäle eingebracht.

Abb. 9: edelweiss Bond wurde mit einer vom Hersteller gelieferten Applikatortippe auf die Oberfläche des Wurzelstiftes aufgetragen.

eingbracht (Abb.8). Der überschüssige Bond wurde mit einer Papierspitze entfernt, um sicherzustellen, dass sich der Klebstoff nicht apikal ansammelt. Der Hohlraum wurde vorsichtig luftgetrocknet und mithilfe der Polymerisationsleuchte (VALO™ LED Curing Light, Ultradent Products) bei einer Leistung von 1.000 mW/cm<sup>2</sup> für 30 Sekunden ausgehärtet. edelweiss Bond (edelweiss dentistry products gmbh) wurde mit einer mitgelieferten Applikatortippe auf die Oberfläche des Wurzelstiftes aufgetragen (Abb. 9) und 20 Sekunden lang auf der gesamten Oberfläche lichtgehärtet (VALO™ LED Curing Light). edelweiss Flowable Composite (edelweiss dentistry products gmbh) wurde als Befestigungszement verwendet, mit der mitgelieferten Applikatortippe ausgehend vom apikalen Bereich des Kanalraums in den Kanalraum eingebracht und langsam zurückgezogen, bis das Komposit den Wurzelkanal vollständig ausfüllte. POST & CORE wurde dann vorsichtig mit leichtem apikalem Druck in den Wurzelkanal eingeführt, das überschüssige Komposit entfernt und 30 Sekunden lang an allen Seiten des Wurzelstiftes lichtgehärtet. Schließlich wurde der Zahnaufbau mit einem Diamantbohrer justiert und die Ränder für die Ausbesserung vorbereitet (Abb. 10). Anschließend wurden Abformungen für die endgültigen Restaurationen vorgenommen und die präparierten Zähne provisorisch versorgt. Abbildung 11 zeigt die Röntgenaufnahmen nach der Integration der POST & CORE Stifte. Abbildung 12 zeigt den fertigen Fall unmittelbar nach dem Zementieren der edelweiss POST & CORE und Restaurationen mit edelweiss CAD/CAM-Blocks.

Kanal auf Passform geprüft (Abb.5) und mit einem Röntgenbild periapikal bestätigt. Die Wurzelkanalwände des Stifttraums wurden unter leichtem Rühren mit 35%iger Phosphorsäure (Ultra-Etch™ Ätzgel, Ultradent Products) für 15 Sekunden (Abb.6), beginnend vom apikalen Drittel des Wurzelkanals bis zum koronalen Drittel, geätzt, 30 Sekunden lang ausgewaschen und vorsichtig luftgetrocknet. Überschüssiges Wasser wurde mit Papierspitzen aus dem Wurzelkanalraum entfernt (Abb.7). Diese trugen auch zur Bewertung der vollständigen Entfernung des Ätzmittels bei. Einstufiger Haftklebstoff (Bisco) wurde mit einer vom Hersteller bereitgestellten Mikrobürste in die Wurzelkanäle

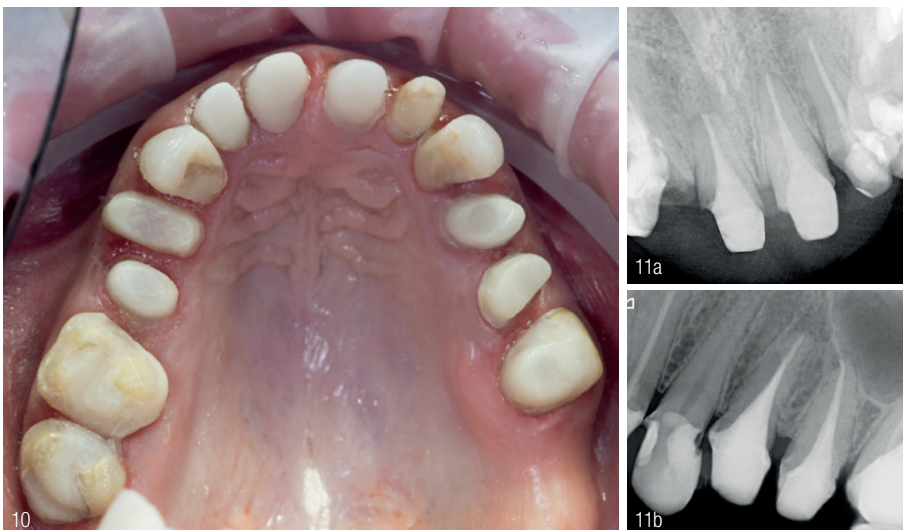
Abb. 10: Finale Situation der POST-Behandlung vor dem Abdruck und Provisorium. Abb. 11a und b: Röntgenaufnahmen nach Integration der POST & CORE Stifte.

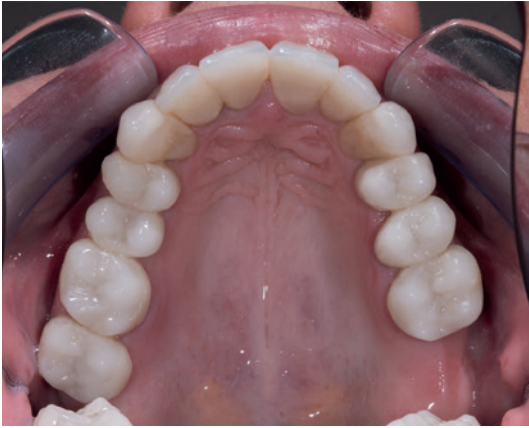
Abb. 12: Okklusale Ansicht des abgeschlossenen Falls unter Verwendung von edelweiss CAD/CAM-Blocks.
