EINE KOMPLEXE KOMPOSITREKONSTRUKTION

Dr. Clarence Tam / Auckland (Neuseeland)

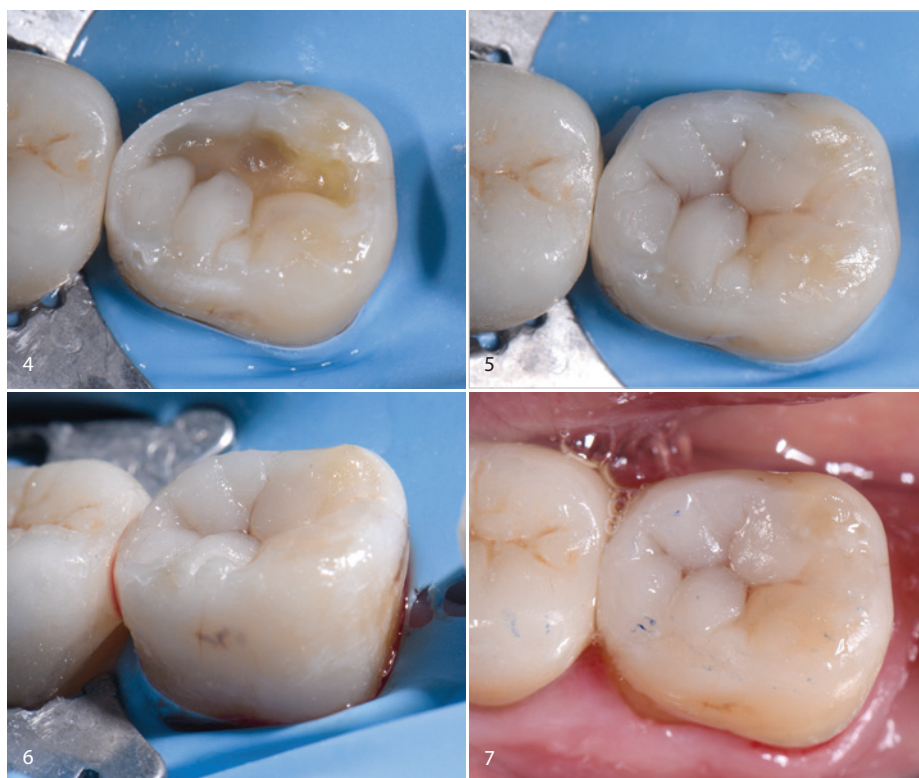
Abb. 4: Schichtung okklusal bis zur Höhe der Randleiste. **Abb. 5:** Füllung nach finalem okklusionstragendem Inkrement. **Abb. 6:** Fertiggestellte Restauration. **Abb. 7:** Situation nach Entfernung des Kofferdams, Finieren und Polieren der Restauration.

Approximal wurden am Boden des Kastens drei ultradünne, horizontale Inkremente von jeweils 0,25 mm Universalkomposit (GrandioSO Flow, A2, VOCO) platziert, um zum einen die Bondingschicht optimal zu hybridisieren und zum anderen einen maximalen Haftverbund zwischen Dentin und Schmelz zu erreichen (Abb. 2). Nach Platzierung dieser ersten drei ultradünnen Schichten wurde die Kompositfüllung in horizontalen aufeinanderfolgenden Inkrementen von 1 mm Höhe bis zur Randleiste vollständig aufgebaut (Abb. 3). Dabei wurde abschließend das Matrizenband entfernt, die ästhetischen okklusionstragenden Inkremente (GrandioSO, A2, VOCO) aufgetragen und die Restauration fertiggestellt (Abb. 4–7).
