Erstversorgung eines dentalen Traumas

Primärtherapie nach schwerem Sturz beim Eislaufen

Dr. Anna-Louisa Holzner, Dr. Eva Maier

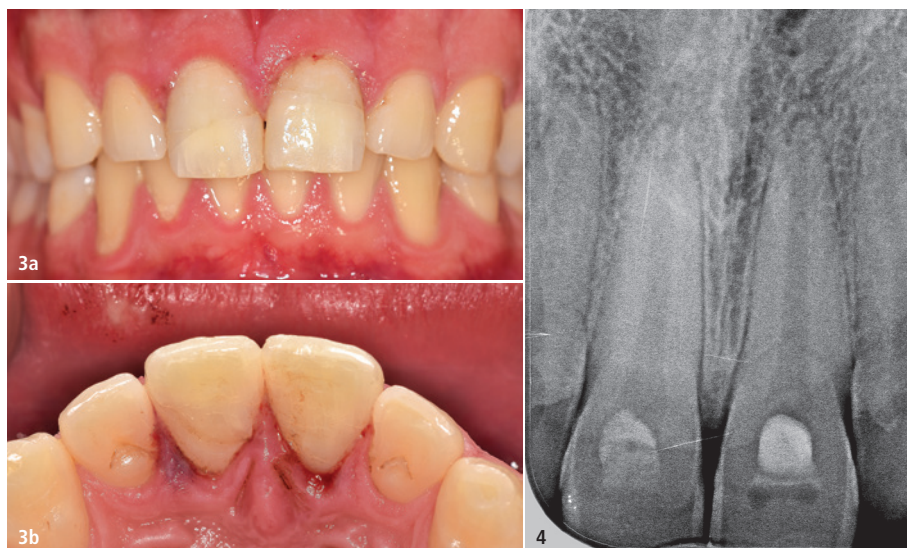
gen 3a und b zeigen die Situation nach adhäsiver Rekonstruktion.

Abb. 3a und b: Fotodokumentation der klinischen Nachkontrolle einen Tag nach dem Unfall: Die traumatisierten Zähne sind unauffällig und nicht schmerzhaft. Die adhäsive Rekonstruktion beider Zähne stellt sich suffizient dar. – **Abb. 4:** Einzelzahnfilm am Folgetag des Unfalls zur Kontrolle der korrekten Positionierung des wiederbefestigten Fragments an Zahn 11 und zum Ausschluss von Resten des Befestigungsmaterials im Sulkus.

Die langfristige Prognose für Zahn 21 ist fraglich. Der Frakturverlauf ist sehr problematisch und ungünstig, da er vollständig im zervikalen Bereich liegt. Die klinischen Bilder und die genaue Inspektion mittels Lupenbrille lassen außerdem einen Frakturverlauf vertikal entlang der Wurzel Richtung Apex vermuten (Abb. 1d und e). Dies könnte auch der Grund für die nicht zu stoppende Blutung im Rahmen der Vitalamputation gewesen sein. Der Patient wurde aufgeklärt, dass es sich nur um einen Versuch handelt, Zahn 21 zu erhalten. Im Falle eines Verlusts kann auch die Versorgung der Lücke mittels Einzelzahnimplantat indiziert sein. Eine genaue Aussage über den Frakturverlauf, die Integrität der Klebefuge und das Knochenangebot kann bei manchen Traumapatienten ein kleinvolumiges DVT nach Abwägung der Vor- und Nachteile bringen. Gerade bei Kindern und Jugendlichen muss hier jedoch im Hinblick auf das ALARA-Prinzip die Strahlenbelastung so gering wie möglich gehalten werden.
