Kompositfüllungen nach Frakturen

Mit verankerten und verstärkten Kompositen kann man fast alle frakturierten Zähne reparieren.
 Von Dr. med. dent. Walter Weilenmann, Wetzikon, Schweiz, und MSc ETH Marvin Rueppel, Zürich, Schweiz.

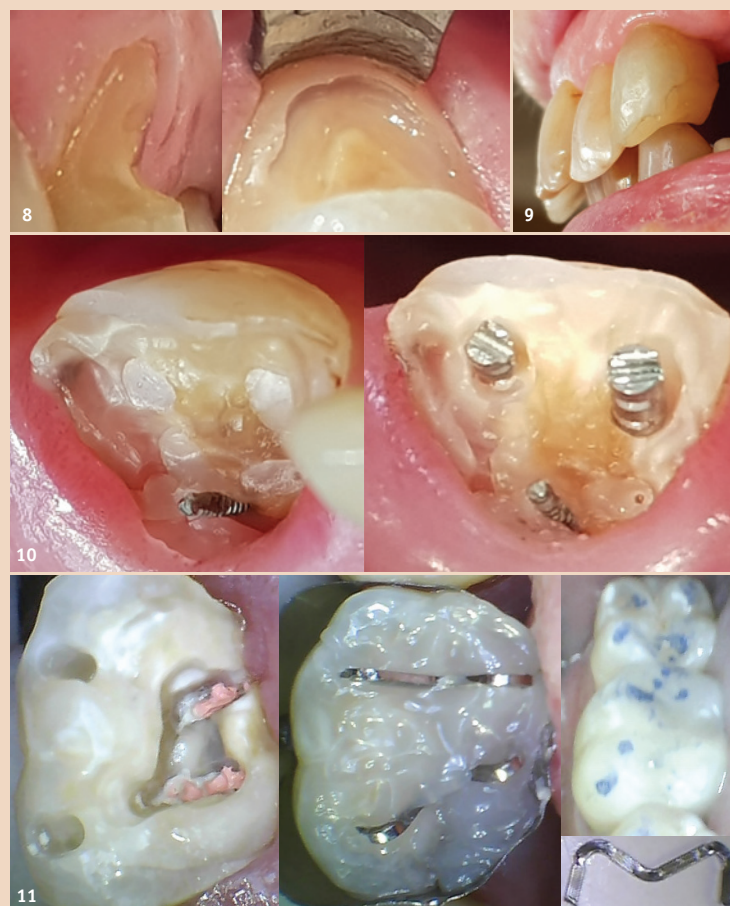
Abb. 8: Retentionsrinne auf schiefer Ebene. Zahn 23, Patientin 80-jährig. Links: Keilförmiger Defekt in sklerotischem Dentin. Rechts: Retentionsrinne am gingivalen Rand. Winkelstück beidhändig geführt, langsamtourig, leichthändig, neuer Rosenbohrer, Fingerkuppen auf den Zähnen abgestützt. – **Abb. 9:** Verlagerung des Kontaktpunktes. Zahn 23, keine Seitenzähne, Patientin 87-jährig. Kontaktpunkt nach palatinal verlegt und horizontalisiert zur Verminderung der Querkraft (Prämolarisierung). – **Abb. 10:** Verstärkung der Adhäsion. Zahn 11, Aufbau nach nur 2 Jahren abgebrochen. Patientin 83-jährig. Links: ein verbogener Filpin® labial (Ø 0,6 mm, Filhol) und 4 abgebrochene Kompositzapfen (Ø je 1,2 mm). Auf dem sklerotischen Dentin zwischen den Zapfen hat die Adhäsion völlig versagt. Rechts: Die Reparatur erfolgte mit zwei palatinal gelegten Parafix®-Pins (nach Prof. J. Wirz). – **Abb. 11:** Verstärkung der Kohäsion. Zahn 46, linguale Höckerwand subgingival frakturiert, Patient 37-jährig. Links: Wurzelfüllung und zwei Retentionen für die Drahtverstärkungen. Mitte: vor dem letzten Komposit-Inkrement. Rechts oben: Schlussbild. Rechts unten: Draht mit Biegungen (16 x 22 Permachrome-Standard Drahtbogen, 3M Unitek).

gingivalen und inzisalen Kavitätenträn (**Abb. 7 links und Abb. 8**).

Prämolaren- und Molarenhöcker neben alten Amalgamfüllungen brechen oft wegen zunehmenden Zugkräften ab (**Abb. 6 rechts**). Sie sind von vornherein hoch, weil Amalgam nicht am Dentin klebt, und nehmen zu, weil die Abrasion die schiefen Ebenen vergrößert. Bei der Reparatur kann man die schiefen Ebenen verkleinern, lange, breite Höcker kürzen, Abflussrillen einschleifen sowie antagonistische Höcker spitzen kürzen bei tiefen Kaugruben, okklusalen Erosionen und abradierten Füllungen (**Abb. 7 rechts**). Ist der Boden einer Kavität eine schiefe Ebene, so wird sie ebenfalls mit einer Retentionsrinne versehen, damit das Komposit nicht abrutscht (**wie Abb. 8**).
