Einzelzahnversorgung mit Keramikimplantat nach Trauma

Prof. Dr. Curd Bollen, Dr. Ilian Dargel

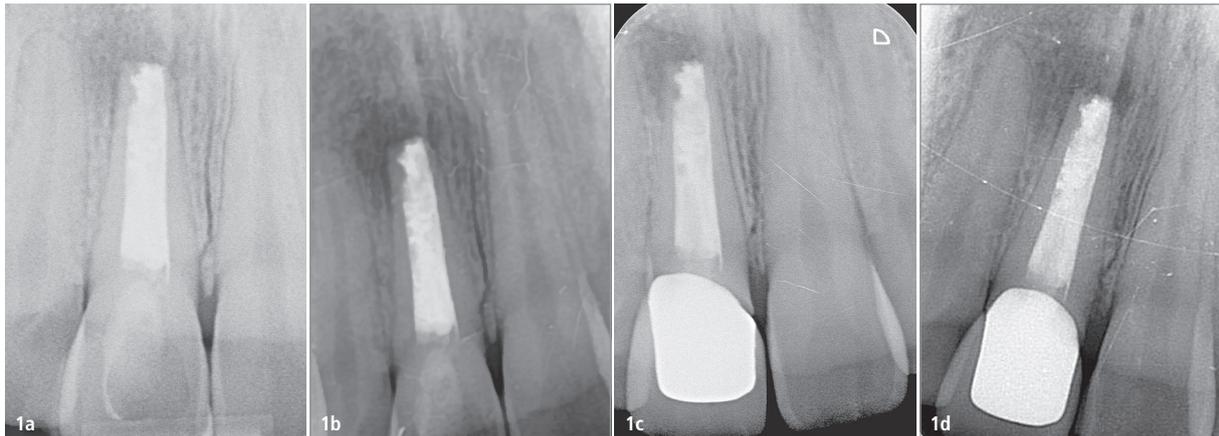
Abb. 1: Endodontische Behandlung in 2012 (a), Situation in 2013 (b), Krone auf Element 11 in 2015 (c), Situation in 2017 (d).

2013 erneut durchgeführt wurde. 2015 wurde dann schließlich eine Krone auf dem Element installiert (Abb. 1a–d). Ende 2017 klagte der Patient jedoch über Schmerzen im apikalen Teil des Zahns 11 und berichtete von leichter Mobilität. Intraorale Fisteln konnten nicht festgestellt werden (Abb. 2a). Es wurde eine initiale Röntgenaufnahme gemacht, um sowohl die endodontische Behandlung als auch die apikale Situation des Zahns sowie das verfügbare Knochenvolumen zu beurteilen (Abb. 2b). Die Aufnahme zeigte eine persistente apikale Entzündung unter Zahn 11, welche sich in Richtung des

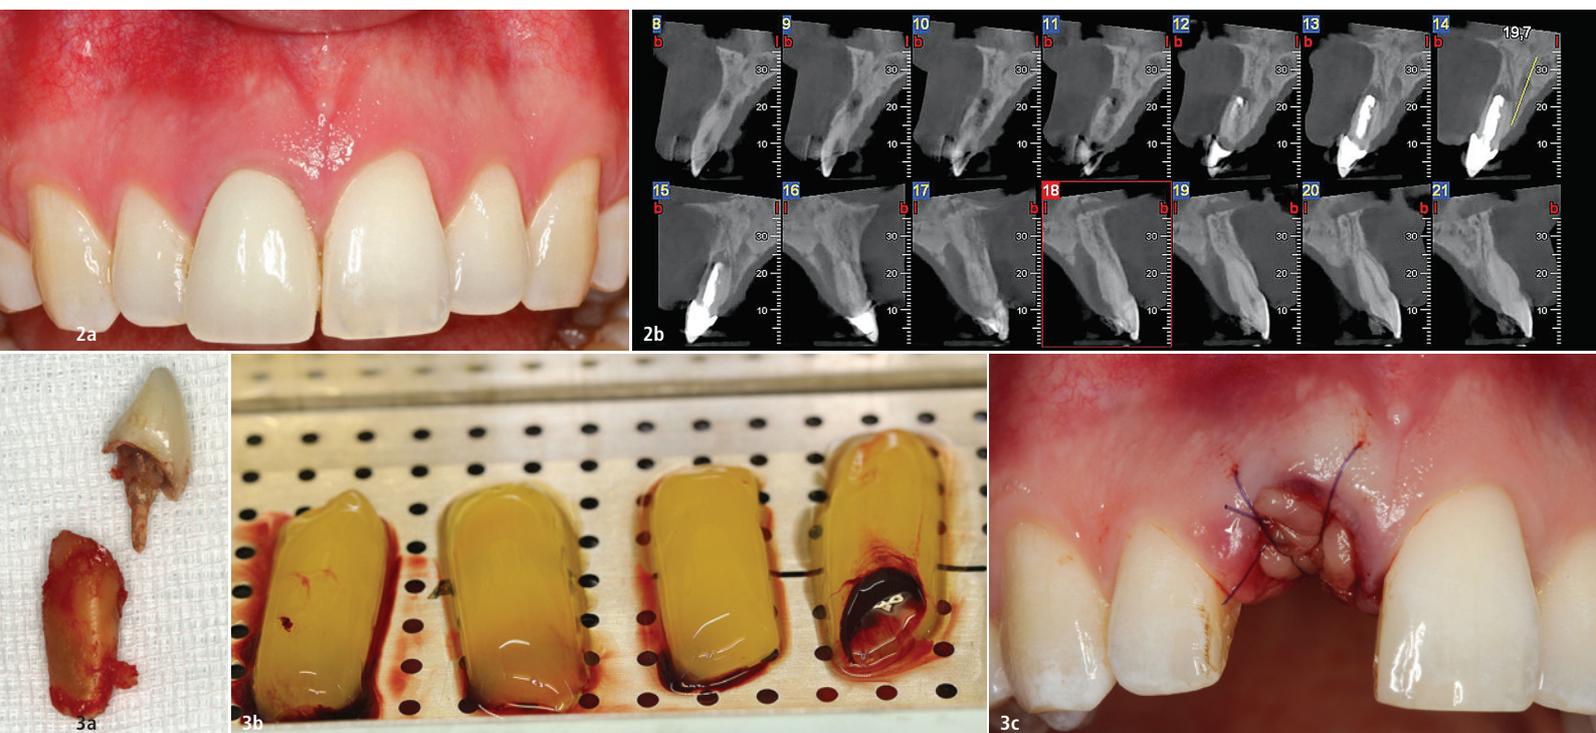
Abb. 2: Intraorale Situation (a) und DVT-Untersuchung (b). – **Abb. 3:** Zahn und Wurzel nach Extraktion (a), verwendetes A-PRF (b) und Wundschließung nach A-PRF-Einbringung (c).

Zahns 12 auszubreiten schien. Bukkal am Apex konnte bereits eine Fenestration festgestellt werden. Auf Grundlage aller diagnostischer Parameter wurde entschieden, das nicht zu rettende Element zu entfernen. Der Patient wurde umfassend über die ihm zur Verfügung stehenden Behandlungsoptionen aufgeklärt und unterzeichnete eine Einverständniserklärung gemäß den allgemein gängigen Richtlinien.

gestellt. Der Zahn wurde im Rahmen eines chirurgischen Eingriffs entfernt (Abb. 3a). Nach einer gründlichen Kürettage wurde die apikale Stelle mittels Ozontherapie desinfiziert. Es wurden A-PRF-Pfropfen verwendet, um den Defekt aufzufüllen (Abb. 3b und c).

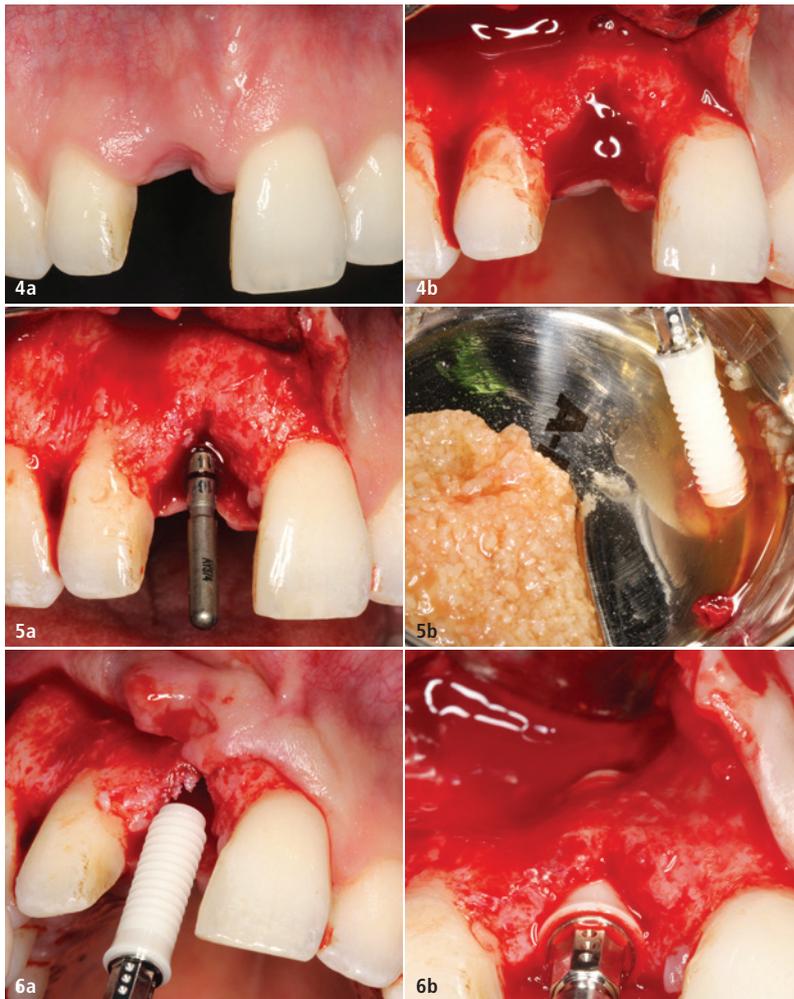
Abb. 4: Intraorale Situation nach zehnwöchiger Heilphase (a) und intraoperativer Blick auf den Defekt (b). – **Abb. 5:** Freihändig präparierte Osteotomie (a) und Tränken des Keramikimplantats in A-PRF-Gel (b). – **Abb. 6:** Einsetzen des Zirkoniumdioxidimplantats (a) und kleine apikale Fenestration (b).

während der Heilphase zu einer kleinen Dehiszenz im Alveolarkamm (Abb. 4a und b). Dieser Defekt wurde bei der Implantatinsertion korrigiert. Vor dem Eingriff wurden fünf Behälter mit venösem Blut gezogen, um ein an Wachstumsfaktoren reiches Blutkonzentrat im Sinne der A-PRF-Technik zu erzeugen. Der Inhalt von zwei Behältern wurde zu Gel verarbeitet, und aus dem Inhalt der übrigen drei Behälter wurden Membranen hergestellt.⁸ Anschließend wurde ein Vollschichtlappen mit lateralen Entlastungsschnitten distal vom Eckzahn präpariert (Element 13). Der Defekt, der durch die ursprüngliche Extraktion entstanden war, wurde komplett korrigiert. Nach strenger Einhaltung des Bohrprotokolls des Implantatherstellers konnte lediglich eine kleine Dehiszenz im apikalen Bereich des bukkalen Knochens festgestellt werden (Abb. 5a). Nachdem die Schraube für eine Dauer von 30 Sekunden in dem zuvor hergestellten A-PRF-Gel getränkt worden war, wurde ein zweiteiliges PURE C1 Implantat (ZLA, 4,1 x 12 mm; Institut Straumann® AG, Schweiz) eingesetzt (Abb. 5b). Die Insertion wurde gemäß den Anweisungen des Implantatherstellers durchgeführt. Das Implantat zeigte hervorragende Primärstabilität (28 Ncm). Die Positionierung erfolgte

exakt auf Knochenniveau. Lediglich der apikale Anteil des Implantats war ein klein wenig sichtbar (Abb. 6a und b). Aus diesem Grund wurde sogenannter „Sticky Bone“, eine Mixtur aus A-PRF und autogenem Knochenersatzmaterial (70% mineralisiertes und 30% entmineralisiertes Oragraft®; LifeNet Health®, USA) auf die gesamte bukkale Stelle des Elements 11 aufgetragen (Abb. 7a). Der „Sticky Bone“ wurde dann mit einigen A-PRF-Membranen abgedeckt (Abb. 7b). Es wurde keine extra Kollagenmembran verwendet. Das Implantat wurde mit einer regulären Verschlusschraube verschlossen. Die Wunde wurde mit 5/0 Glycolon® monofil resorbierbarem Nahtmaterial (Osteogenics®, USA) zugenäht (Abb. 7c). Letztlich wurden mehrere lokale Injek-

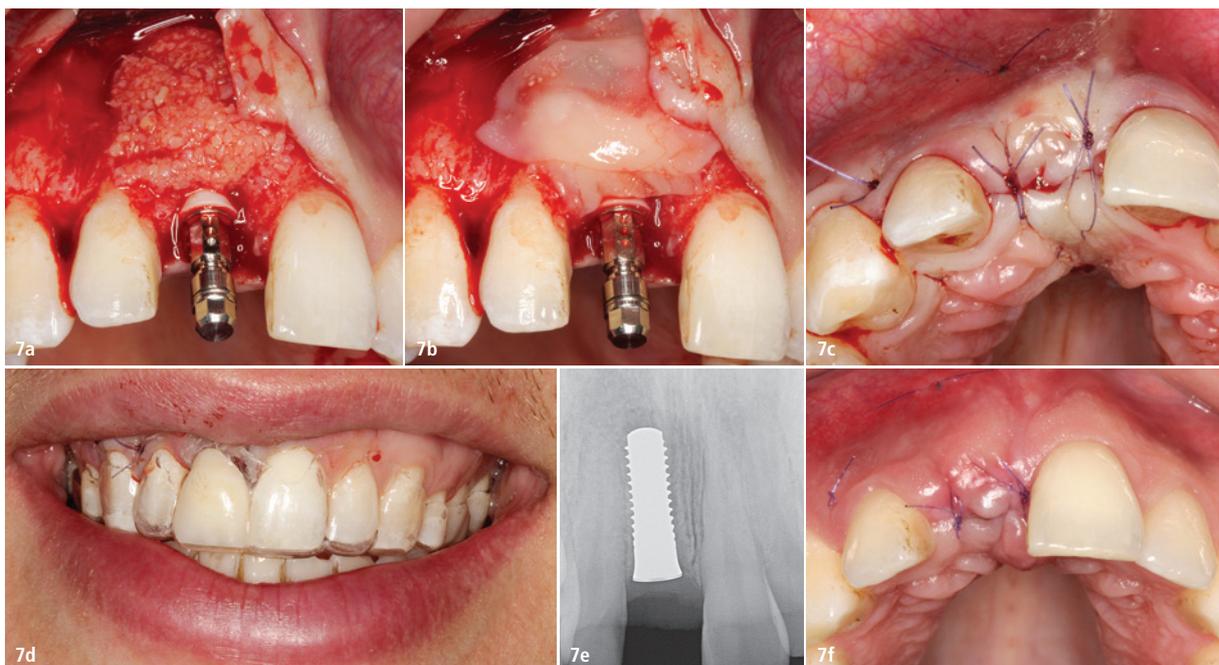
Abb. 7: Eingebrochener „Sticky Bone“ (a), Abdeckung mit A-PRF-Membranen (b), perfekte initiale Wundschließung (c), temporärer Essix-Retainer (d), Röntgenaufnahme nach Implantatinsertion (e) und Situation nach einer Woche Einheilzeit (f).

tionen mit Dexamethason CF (4 mg/ml; Centrafarm®, Niederlande) verabreicht, um postoperativen Schwellungen entgegenzuwirken. Es wurden keine Antibiotika verschrieben. Als vorübergehende Lösung wurde ein Essix Retainer platziert, sodass kein Druck und keine Belastungen auf die Operationsstelle ausgeübt werden konnten (Abb. 7d). Die Röntgenkontrollaufnahme zeigte ein zufriedenstellendes Resultat (Abb. 7e) und die Einheilphase verlief komplikationslos (Abb. 7f).

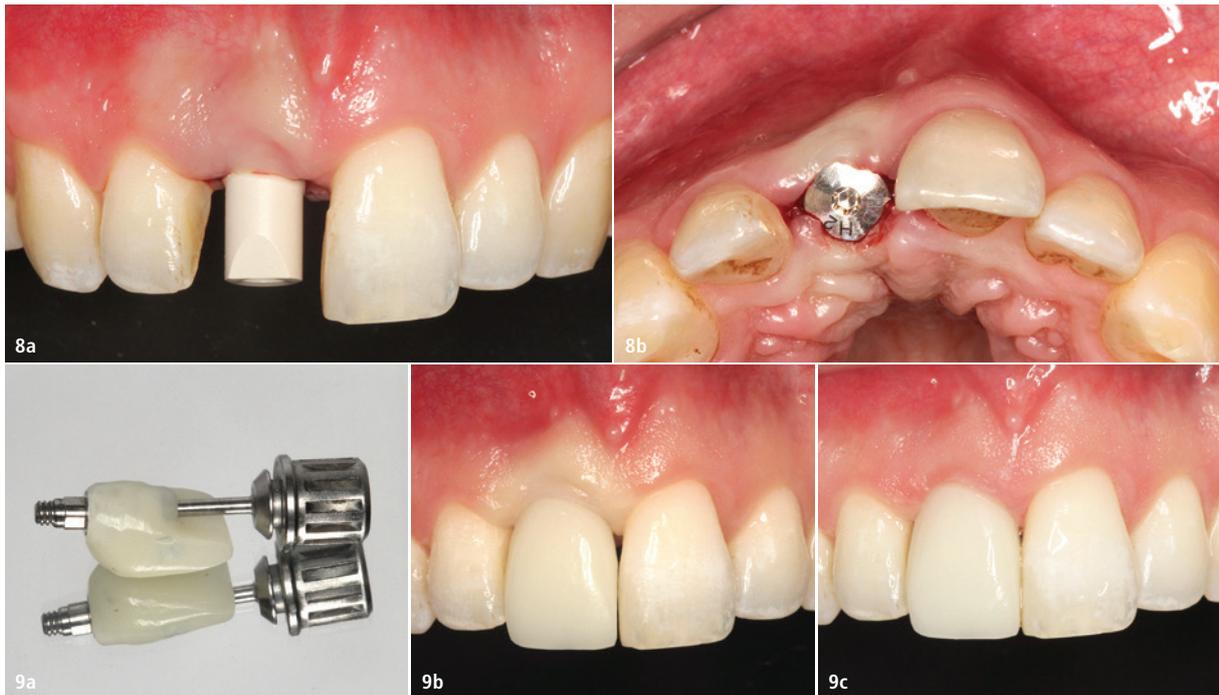
Abb. 8: Eingesetzter Scankörper für den intraoralen Scan (a) und Gingivaformer in situ (b). – **Abb. 9:** Provisorische Krone (a), provisorische Krone unmittelbar nach Einsetzen (b) und Situation nach einem Monat (c).

gelegt und ein digitaler Abdruck mit einem Intraoralscanner genommen (3Shape®, Dänemark; Abb. 8a). Hier-nach wurde ein 2 mm großer Gingiva-former auf dem Implantat platziert (Abb. 8b). Zwei Wochen später wurde die vorläufige provisorische Krone mit einem Drehmoment von 15 Ncm installiert. Simultan dazu wurde das Element 21 mit zwei kleinen Kompositfüllungen versorgt. Die Entwicklung des Neuwuchses der Papillen wurde während der gesamten Behandlungsdauer beobachtet. Ursprünglich erfüllte die zentrale Papille nicht die Kriterien eines hohen Pink Esthetic Score (PES).⁹ Aus diesem Grund blieb die provisorische Krone für zwei weitere Monate eingesetzt, um die Papillen in eine optimale Form und Position zu bringen (Abb. 9a und b). Nach einem Monat hatte sich die Situation bereits dramatisch verändert und die zentrale Papille schien fast gänzlich regeneriert (Abb. 9c).

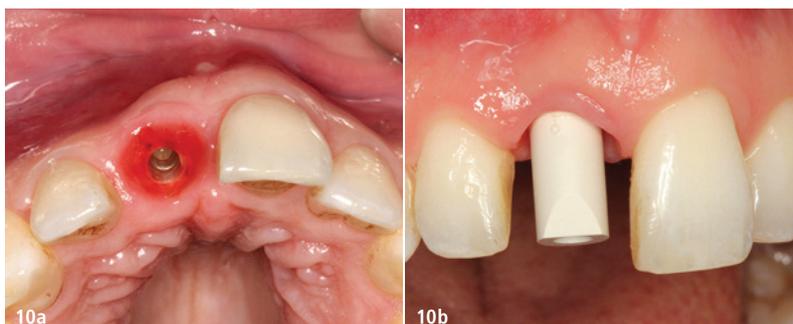
Abb. 10: Situation vor Einsetzen des Scankörpers (a) und Scankörper in situ (b).

prothetischen Versorgung digital beurteilt (Abb. 10a und b). Einen weiteren Monat später war die definitive Krone aus Vollkeramik auf einem PUREbase® Abutment (Institute Straumann® AG, Schweiz) fertiggestellt und konnte auf dem Implant mit einem Drehmoment von 25 Ncm aufgebracht werden (Abb. 11a und b). Das Schraubenschloß wurde anschließend verschlossen. Der Patient wurde ein weiteres Mal hinsichtlich Mundhygienemaßnahmen aufgeklärt, mit besonderem Fokus auf die Interdentalreinigung um das Element 11 herum.¹⁰ Das Resultat war

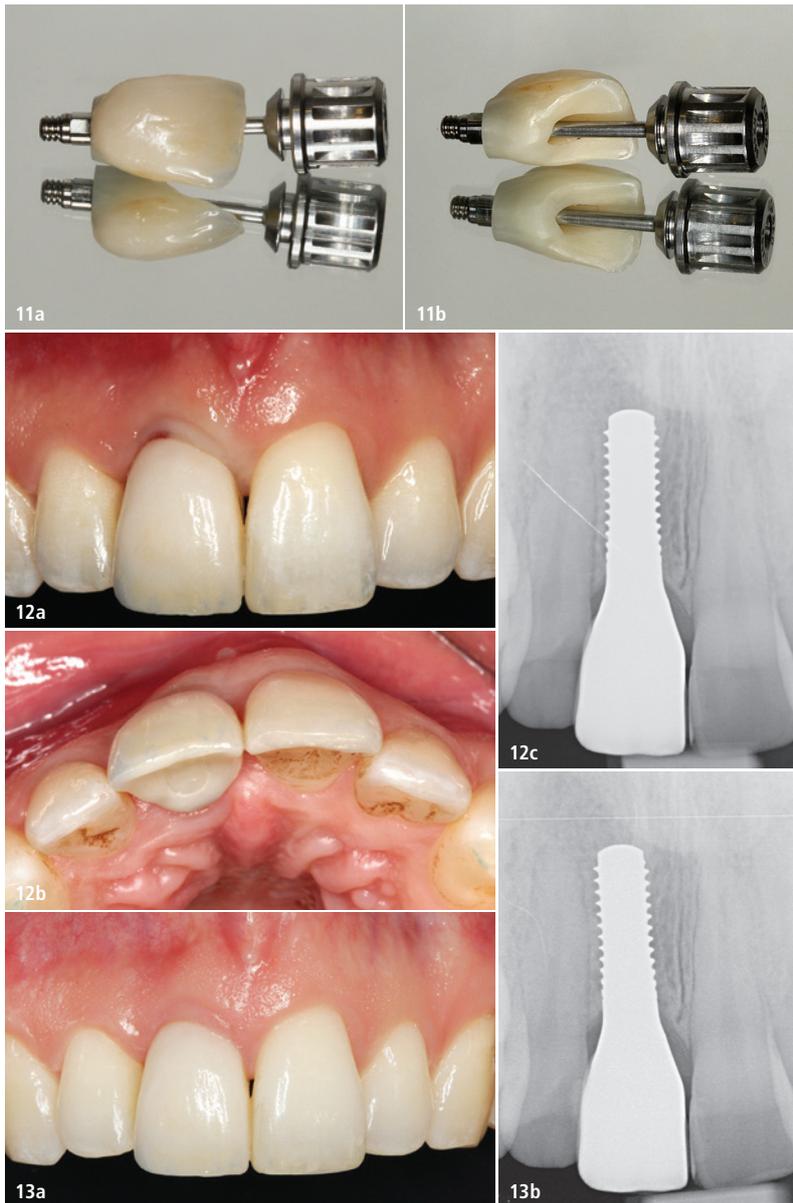
Abb. 11a und b: Vollkeramische Krone auf Element 11. – **Abb. 12a und b:** Situation unmittelbar nach Einsetzen der Krone. – **Abb. 12c:** Röntgenaufnahme zeigt keinerlei Knochenverlust. – **Abb. 13:** Ästhetisches und gesundes Resultat nach sechs Monaten (a), kein marginaler Knochenverlust erkennbar (b).

in puncto Ästhetik und Funktionalität sehr zufriedenstellend und der Patient freute sich über das Ergebnis (Abb. 12a und b). Die Röntgenaufnahme zeigte keinerlei Knochenverlust (Abb. 12c).

Nach sechs Monaten wurde der Patient zu einer kurzen Nachsorgeuntersuchung einbestellt. Das Weichgewebe schien gesund zu sein. Darüber hinaus schienen die Papillen zwischen den Elementen 11 und 21 nahezu gänzlich nachgewachsen zu sein (Abb. 13a).

Auch zeigte die Röntgenkontrolle erneut keinerlei Anzeichen von Entzündungen oder marginalem Knochenverlust (Abb. 13b).
