## Einzelzahnversorgung mit Keramikimplantat nach Trauma

Prof. Dr. Curd Bollen, Dr. Ilian Dargel

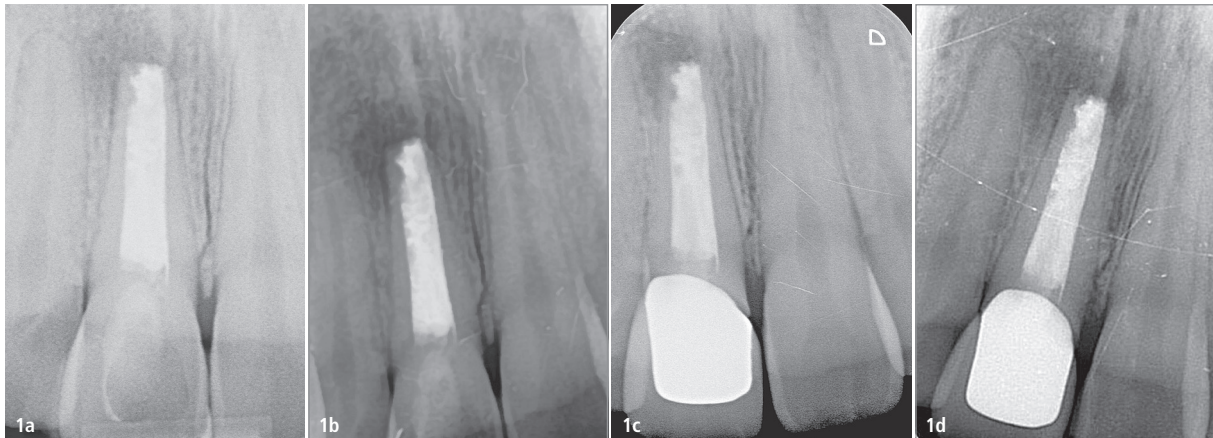
**Abb. 1:** Endodontische Behandlung in 2012 (a), Situation in 2013 (b), Krone auf Element 11 in 2015 (c), Situation in 2017 (d).

2013 erneut durchgeführt wurde. 2015 wurde dann schließlich eine Krone auf dem Element installiert (Abb. 1a–d). Ende 2017 klagte der Patient jedoch über Schmerzen im apikalen Teil des Zahns 11 und berichtete von leichter Mobilität. Intraorale Fisteln konnten nicht festgestellt werden (Abb. 2a). Es wurde eine initiale Röntgenaufnahme gemacht, um sowohl die endodontische Behandlung als auch die apikale Situation des Zahns sowie das verfügbare Knochenvolumen zu beurteilen (Abb. 2b). Die Aufnahme zeigte eine persistente apikale Entzündung unter Zahn 11, welche sich in Richtung des

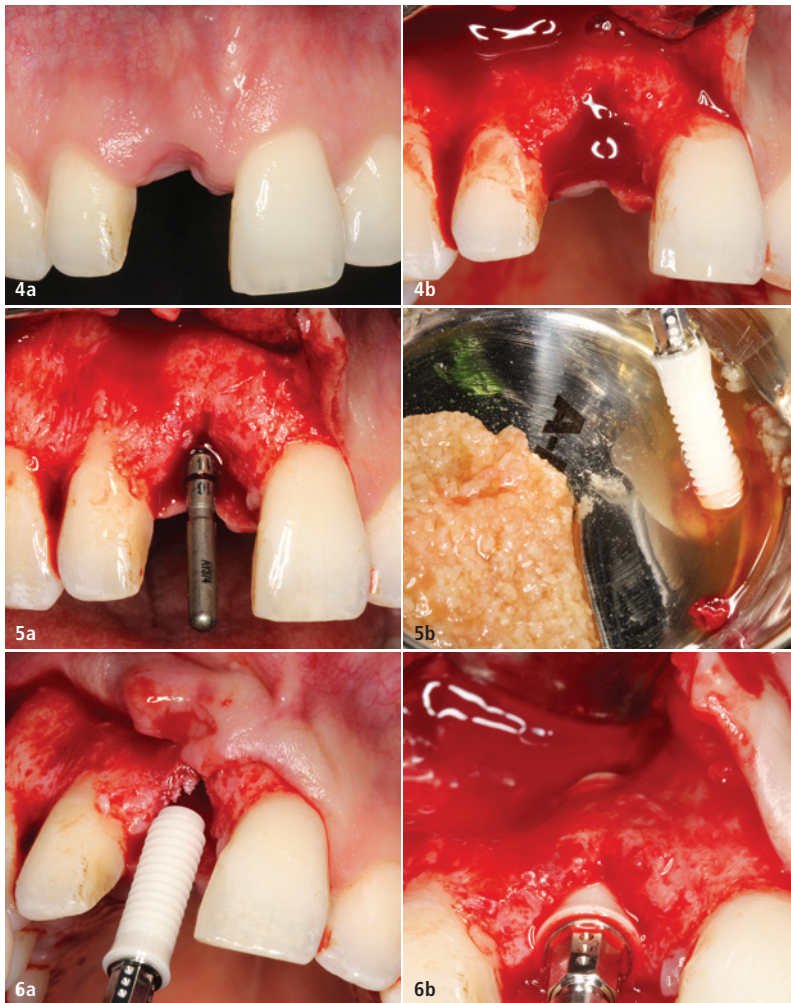
**Abb. 4:** Intraorale Situation nach zehnwöchiger Heilphase (a) und intraoperativer Blick auf den Defekt (b). – **Abb. 5:** Freihändig präparierte Osteotomie (a) und Tränken des Keramikimplantats in A-PRF-Gel (b). – **Abb. 6:** Einsetzen des Zirkoniumdioxidimplantats (a) und kleine apikale Fenestration (b).

während der Heilphase zu einer kleinen Dehiszenz im Alveolarkamm (Abb. 4a und b). Dieser Defekt wurde bei der Implantatinsertion korrigiert. Vor dem Eingriff wurden fünf Behälter mit venösem Blut gezogen, um ein an Wachstumsfaktoren reiches Blutkonzentrat im Sinne der A-PRF-Technik zu erzeugen. Der Inhalt von zwei Behältern wurde zu Gel verarbeitet, und aus dem Inhalt der übrigen drei Behälter wurden Membranen hergestellt.<sup>8</sup> Anschließend wurde ein Vollschichtlappen mit lateralen Entlastungsschnitten distal vom Eckzahn präpariert (Element 13). Der Defekt, der durch die ursprüngliche Extraktion entstanden war, wurde komplett korrigiert. Nach strenger Einhaltung des Bohrprotokolls des Implantatherstellers konnte lediglich eine kleine Dehiszenz im apikalen Bereich des bukkalen Knochens festgestellt werden (Abb. 5a). Nachdem die Schraube für eine Dauer von 30 Sekunden in dem zuvor hergestellten A-PRF-Gel getränkt worden war, wurde ein zweiteiliges PURE C1 Implantat (ZLA, 4,1 x 12 mm; Institut Straumann® AG, Schweiz) eingesetzt (Abb. 5b). Die Insertion wurde gemäß den Anweisungen des Implantatherstellers durchgeführt. Das Implantat zeigte hervorragende Primärstabilität (28 Ncm). Die Positionierung erfolgte

exakt auf Knochenniveau. Lediglich der apikale Anteil des Implantats war ein klein wenig sichtbar (Abb. 6a und b). Aus diesem Grund wurde sogenannter „Sticky Bone“, eine Mixtur aus A-PRF und autogenem Knochenersatzmaterial (70% mineralisiertes und 30% entmineralisiertes Oragraft®; LifeNet Health®, USA) auf die gesamte bukkale Stelle des Elements 11 aufgetragen (Abb. 7a). Der „Sticky Bone“ wurde dann mit einigen A-PRF-Membranen abgedeckt (Abb. 7b). Es wurde keine extra Kollagenmembran verwendet. Das Implantat wurde mit einer regulären Verschlusschraube verschlossen. Die Wunde wurde mit 5/0 Glycolon® monofil resorbierbarem Nahtmaterial (Osteogenics®, USA) zugenäht (Abb. 7c). Letztlich wurden mehrere lokale Injek-
