# Therapie nach Spätfolgen eines Frontzahntraumas

Ein Beitrag von Christoph Mahlke

**FALLBERICHT** /// Frontzahntraumata, insbesondere im jugendlichen Gebiss, stellen den Behandler vor diagnostische und therapeutische Herausforderungen. Das frühzeitige Diagnostizieren und unverzügliche Therapieren von Frakturen kann Spätfolgen verhindern. Die endodontische Therapie eines Zahnes mit spätem Misserfolg nach „unkomplizierter“ Schmelz-Dentin-Fraktur stellt dabei besondere Anforderungen an den Behandler.

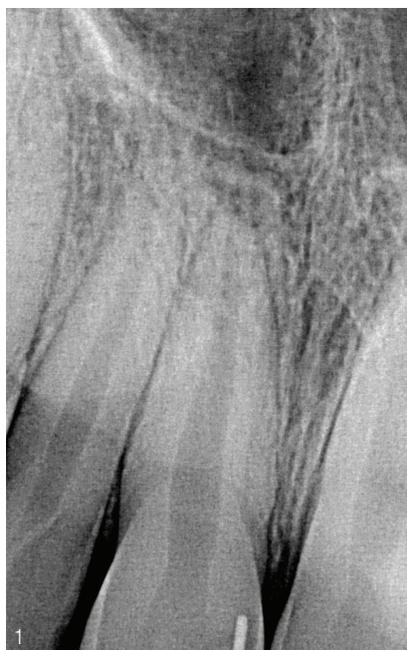
**Abb. 1:** Diagnostisches Röntgenbild in 2016. Zahn 11 apikal unauffällig. Vergleich mit Wurzelwachstum des Zahnes 21 durch fehlende Einblendung nicht vollständig möglich.  
**Abb. 2:** Diagnostische Röntgenaufnahme in 2017. Ein weiter vorangeschrittenes Wurzelwachstum des Zahnes 21 ist zu vermuten. Eine apikale Aufhellung an Zahn 11 ist nicht zweifelsfrei auszuschließen; mesialer Parodontalspalt dezent erweitert.

**2016:** Der Zahn reagierte seit Kurzem hin und wieder verstärkt auf Heißes und Kaltes. Es wurde ein Röntgenbild (Abb. 1) angefertigt. Der Zahn sollte nach einem Jahr erneut geröntgt werden, um eine Verlaufskontrolle zu gewährleisten. Der Zahn reagierte (verstärkt) positiv. Ein Fluoridlack wurde lokal aufgebracht.

Die beiden Verlaufsrontgenbilder (Abb. 1 und 2) aus den Jahren 2016 und 2017 lassen keinen Randspalt oder eine sekundäre Karies an der Kompositfüllung vermuten. Lediglich das Röntgenbild im Jahr 2017 lässt eine dezente Verbreiterung des mesialen Parodontalspaltes annehmen. Das im Jahr 2019 durchgeführte Röntgenbild (Abb. 5) zeigt dagegen eine diffuse periapikale Aufhellung an Zahn 11 und lässt ein im Vergleich zu Zahn 21 unterschiedlich weit vorangeschrittenes Wurzelwachstum erahnen.

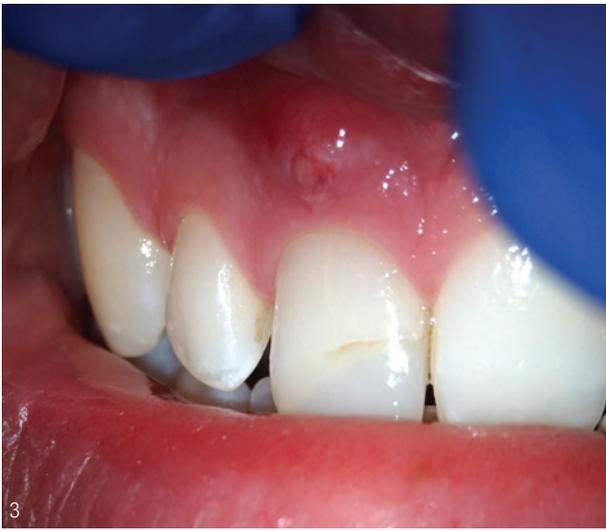
**Abb. 3:** Intraorales Foto von vestibulär mit Fistelung. **Abb. 4:** Intraorales Foto von palatinal mit suffizienter Füllung und erkennbarem parapulpären Stift.

putritide Schwellung auf Höhe des zervikalen Gingivasaums vor. Der Zahn war grünlich verfärbt (Abb. 3 und 4).

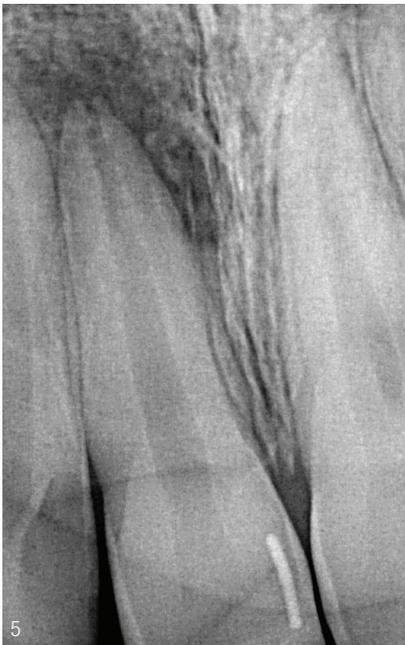
**Abb. 5:** Diagnostisches Röntgenbild in 2019 – Zahn 11 und 21; unterschiedlich weite Wurzelkanäle und unterschiedlich ausgeprägtes Wurzelwachstum der beiden Zähne mit weit offenem Apex des Zahnes 11 und periapikaler Aufhellung. **Abb. 6:** Intraorales Foto nach Trepanation ohne Blutung aus Kanal. **Abb. 7:** Röntgenmessaufnahme mit eingebrachtem gekürzten CHX-Point und medikamentöser Einlage. **Abb. 8:** Röntgenkontrolle Downpack (nach Abnahme des Kofferdams und provisorischem Cavit™-Verschluss). **Abb. 9:** Röntgenkontrolle der Wurzelfüllung und des Stiftes. **Abb. 10:** Röntgenkontrolle der Wurzelfüllung und des Stiftes mit fortgeschrittener Heilung des periapikalen Gewebes.

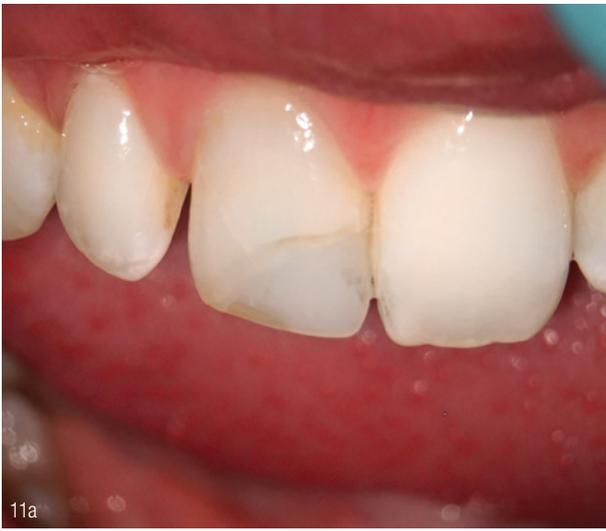
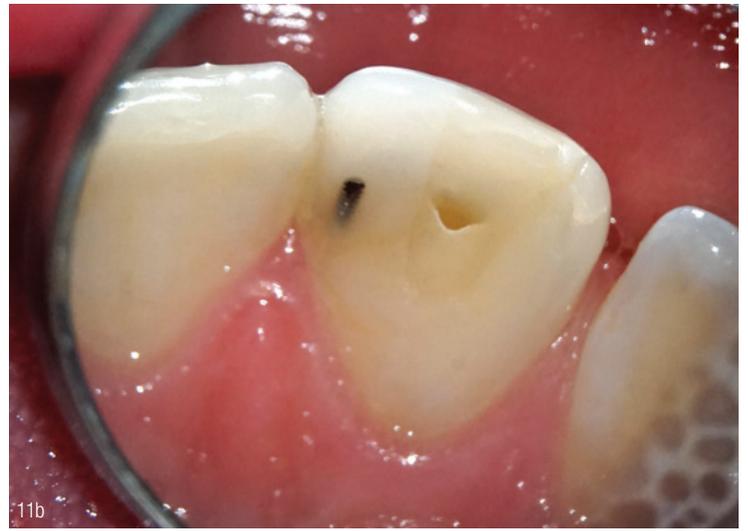
**Abb. 11:** Klinischer Befund nach 14 Monaten **a)**, palatinale Ansicht **b)**.

- **klinisch:** beginnende Randverfärbung der Füllung ohne tastbare Randspalten (Abb. 11 und 12)
- **röntgenologisch:** annähernd abgeschlossene Heilung des periapikalen Gewebes (Abb. 10)

Die Okklusion wurde hierbei geprüft, um traumatische Frühkontakte zu vermeiden. Der Patient war weiterhin schmerzfrei. Eine erneute Aufklärung über die Frakturgefahr des Zahnes erfolgte ebenso. Eine Neuversorgung der Kompositfüllung wurde mit dem Patienten diskutiert.
