# Therapie nach Spätfolgen eines Frontzahntraumas

Ein Beitrag von Christoph Mahlke

**FALLBERICHT** /// Frontzahntraumata, insbesondere im jugendlichen Gebiss, stellen den Behandler vor diagnostische und therapeutische Herausforderungen. Das frühzeitige Diagnostizieren und unverzügliche Therapieren von Frakturen kann Spätfolgen verhindern. Die endodontische Therapie eines Zahnes mit spätem Misserfolg nach „unkomplizierter“ Schmelz-Dentin-Fraktur stellt dabei besondere Anforderungen an den Behandler.

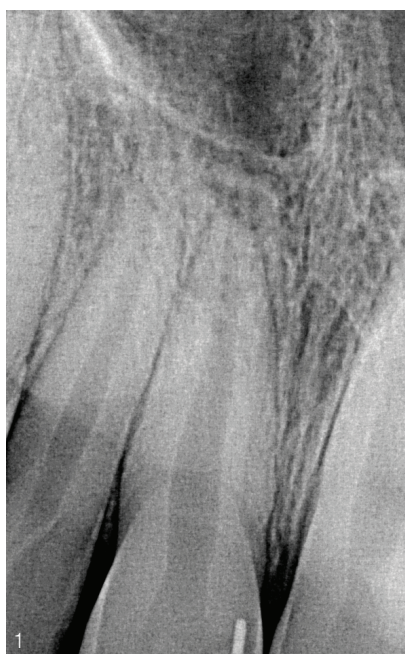
**Abb. 1:** Diagnostisches Röntgenbild in 2016. Zahn 11 apikal unauffällig. Vergleich mit Wurzelwachstum des Zahnes 21 durch fehlende Einblendung nicht vollständig möglich.  
**Abb. 2:** Diagnostische Röntgenaufnahme in 2017. Ein weiter vorangeschrittenes Wurzelwachstum des Zahnes 21 ist zu vermuten. Eine apikale Aufhellung an Zahn 11 ist nicht zweifelsfrei auszuschließen; mesialer Parodontalspalt dezent erweitert.

**2016:** Der Zahn reagierte seit Kurzem hin und wieder verstärkt auf Heißes und Kaltes. Es wurde ein Röntgenbild (Abb. 1) angefertigt. Der Zahn sollte nach einem Jahr erneut geröntgt werden, um eine Verlaufskontrolle zu gewährleisten. Der Zahn reagierte (verstärkt) positiv. Ein Fluoridlack wurde lokal aufgebracht.

Die beiden Verlaufsrontgenbilder (Abb. 1 und 2) aus den Jahren 2016 und 2017 lassen keinen Randspalt oder eine sekundäre Karies an der Kompositfüllung vermuten. Lediglich das Röntgenbild im Jahr 2017 lässt eine dezente Verbreiterung des mesialen Parodontalspaltes annehmen. Das im Jahr 2019 durchgeführte Röntgenbild (Abb. 5) zeigt dagegen eine diffuse periapikale Aufhellung an Zahn 11 und lässt ein im Vergleich zu Zahn 21 unterschiedlich weit vorangeschrittenes Wurzelwachstum erahnen.

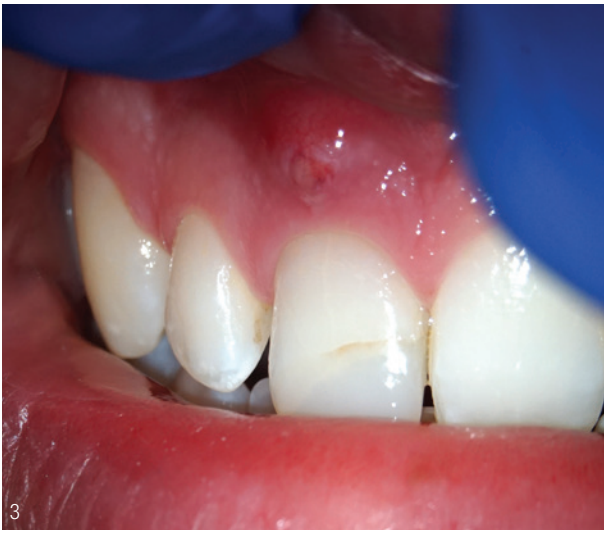
**Abb. 3:** Intraorales Foto von vestibulär mit Fistelung. **Abb. 4:** Intraorales Foto von palatinal mit suffizienter Füllung und erkennbarem parapulpären Stift.

putritide Schwellung auf Höhe des zervikalen Gingivasaums vor. Der Zahn war grünlich verfärbt (Abb. 3 und 4).

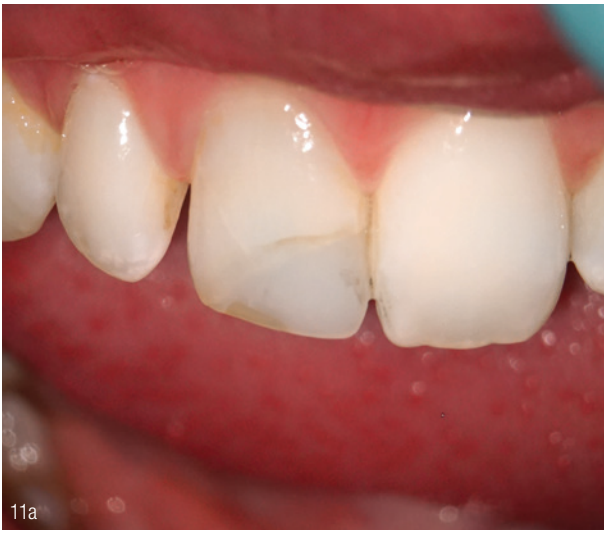
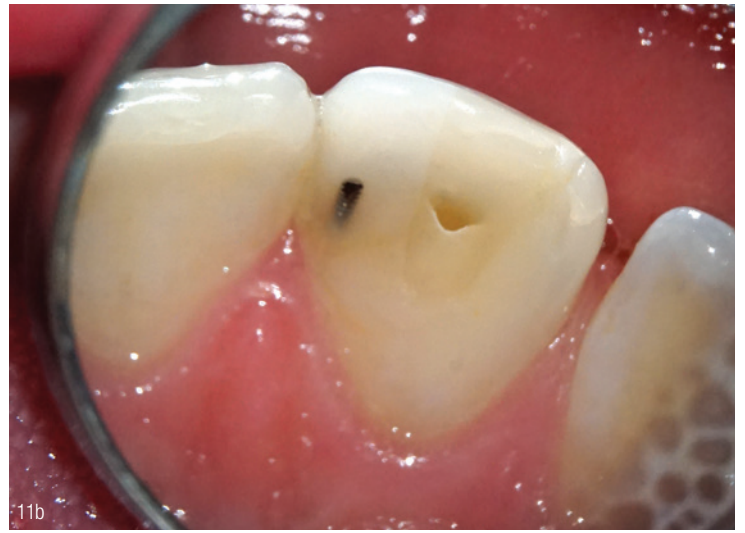
**Abb. 11:** Klinischer Befund nach 14 Monaten **a)**, palatale Ansicht **b)**.

- **klinisch:** beginnende Randverfärbung der Füllung ohne tastbare Randspalten (Abb. 11 und 12)
- **röntgenologisch:** annähernd abgeschlossene Heilung des periapikalen Gewebes (Abb. 10)

Die Okklusion wurde hierbei geprüft, um traumatische Frühkontakte zu vermeiden. Der Patient war weiterhin schmerzfrei. Eine erneute Aufklärung über die Frakturgefahr des Zahnes erfolgte ebenso. Eine Neuversorgung der Kompositfüllung wurde mit dem Patienten diskutiert.
