# Therapie nach Spätfolgen eines Frontzahntraumas

Ein Beitrag von Christoph Mahlke

**FALLBERICHT** /// Frontzahntraumata, insbesondere im jugendlichen Gebiss, stellen den Behandler vor diagnostische und therapeutische Herausforderungen. Das frühzeitige Diagnostizieren und unverzügliche Therapieren von Frakturen kann Spätfolgen verhindern. Die endodontische Therapie eines Zahnes mit spätem Misserfolg nach „unkomplizierter“ Schmelz-Dentin-Fraktur stellt dabei besondere Anforderungen an den Behandler.

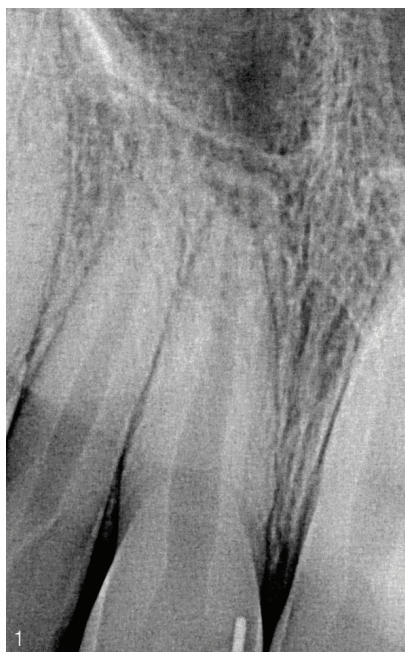
**Abb. 1:** Diagnostisches Röntgenbild in 2016. Zahn 11 apikal unauffällig. Vergleich mit Wurzelwachstum des Zahnes 21 durch fehlende Einblendung nicht vollständig möglich.  
**Abb. 2:** Diagnostische Röntgenaufnahme in 2017. Ein weiter vorangeschrittenes Wurzelwachstum des Zahnes 21 ist zu vermuten. Eine apikale Aufhellung an Zahn 11 ist nicht zweifelsfrei auszuschließen; mesialer Parodontalspalt dezent erweitert.

**2016:** Der Zahn reagierte seit Kurzem hin und wieder verstärkt auf Heißes und Kaltes. Es wurde ein Röntgenbild (Abb. 1) angefertigt. Der Zahn sollte nach einem Jahr erneut geröntgt werden, um eine Verlaufskontrolle zu gewährleisten. Der Zahn reagierte (verstärkt) positiv. Ein Fluoridlack wurde lokal aufgebracht.

Die beiden Verlaufsrontgenbilder (Abb. 1 und 2) aus den Jahren 2016 und 2017 lassen keinen Randspalt oder eine sekundäre Karies an der Kompositfüllung vermuten. Lediglich das Röntgenbild im Jahr 2017 lässt eine dezente Verbreiterung des mesialen Parodontalspaltes annehmen. Das im Jahr 2019 durchgeführte Röntgenbild (Abb. 5) zeigt dagegen eine diffuse periapikale Aufhellung an Zahn 11 und lässt ein im Vergleich zu Zahn 21 unterschiedlich weit vorangeschrittenes Wurzelwachstum erahnen.
