# Therapie nach Spätfolgen eines Frontzahntraumas

Ein Beitrag von Christoph Mahlke

**FALLBERICHT** /// Frontzahntraumata, insbesondere im jugendlichen Gebiss, stellen den Behandler vor diagnostische und therapeutische Herausforderungen. Das frühzeitige Diagnostizieren und unverzügliche Therapieren von Frakturen kann Spätfolgen verhindern. Die endodontische Therapie eines Zahnes mit spätem Misserfolg nach „unkomplizierter“ Schmelz-Dentin-Fraktur stellt dabei besondere Anforderungen an den Behandler.

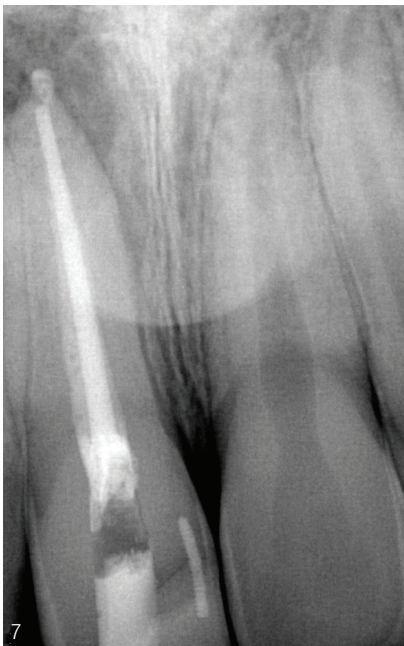
**Abb. 5:** Diagnostisches Röntgenbild in 2019 – Zahn 11 und 21; unterschiedlich weite Wurzelkanäle und unterschiedlich ausgeprägtes Wurzelwachstum der beiden Zähne mit weit offenem Apex des Zahnes 11 und periapikaler Aufhellung. **Abb. 6:** Intraorales Foto nach Trepanation ohne Blutung aus Kanal. **Abb. 7:** Röntgenmessaufnahme mit eingebrachtem gekürzten CHX-Point und medikamentöser Einlage. **Abb. 8:** Röntgenkontrolle Downpack (nach Abnahme des Kofferdams und provisorischem Cavit™-Verschluss). **Abb. 9:** Röntgenkontrolle der Wurzelfüllung und des Stiftes. **Abb. 10:** Röntgenkontrolle der Wurzelfüllung und des Stiftes mit fortgeschrittener Heilung des periapikalen Gewebes.

Das Downpack wurde vor dem Versiegeln des Zahnes röntgenologisch kontrolliert (Abb. 8). Die Kavität wurde anschließend mit Alkohol gereinigt, geätzt und gebondet. Zur adhäsiven Versiegelung und Verstärkung des Aufbaus wurde ein neun Millimeter langer und an der Spitze individualisierter Glasfaserstift (DentinPost Coated rot 050, Komet Dental) mittels RelyX™ Unicem2 Automix (3M) adhäsiv durch Total-Etch-Technik (Bonding: Xeno Select®, Dentsply DeTrey) versiegelt. Außerdem sollte

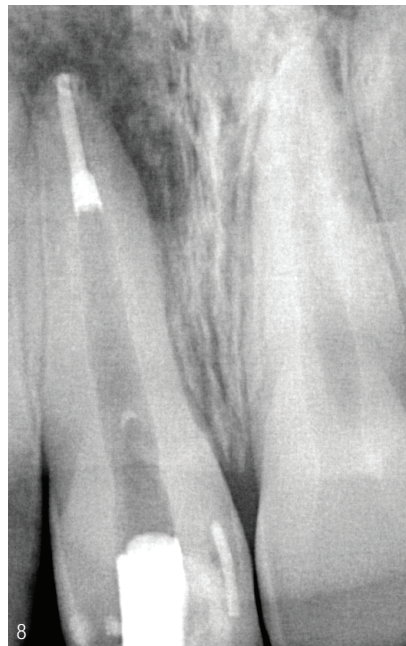
somit die Menge an Komposit reduziert werden, um möglicherweise zu hohe Schrumpfungskräfte im Aushärteprozess an den Kavitätenwänden zu vermeiden. Die Deckfüllung wurde poliert, der Kofferdam abgenommen und eine Röntgenkontrollaufnahme angefertigt (Abb. 9).

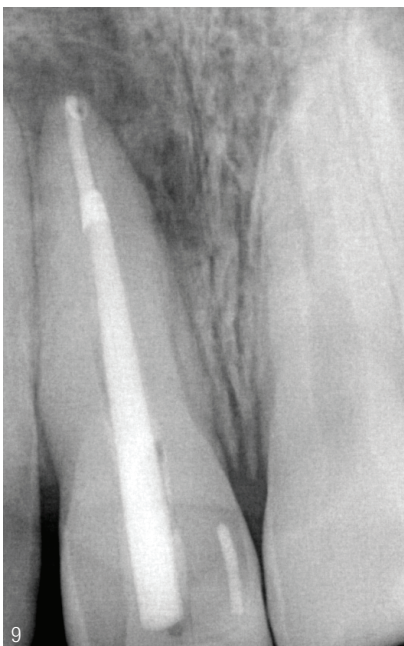
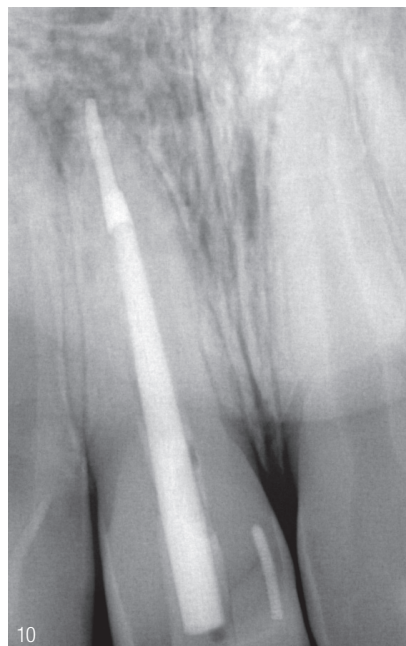
- **klinisch:** beginnende Randverfärbung der Füllung ohne tastbare Randspalten (Abb. 11 und 12)
- **röntgenologisch:** annähernd abgeschlossene Heilung des periapikalen Gewebes (Abb. 10)
