Therapie nach Spätfolgen eines Frontzahntraumas

Ein Beitrag von Christoph Mahlke

FALLBERICHT /// Frontzahntraumata, insbesondere im jugendlichen Gebiss, stellen den Behandler vor diagnostische und therapeutische Herausforderungen. Das frühzeitige Diagnostizieren und unverzügliche Therapieren von Frakturen kann Spätfolgen verhindern. Die endodontische Therapie eines Zahnes mit spätem Misserfolg nach „unkomplizierter“ Schmelz-Dentin-Fraktur stellt dabei besondere Anforderungen an den Behandler.

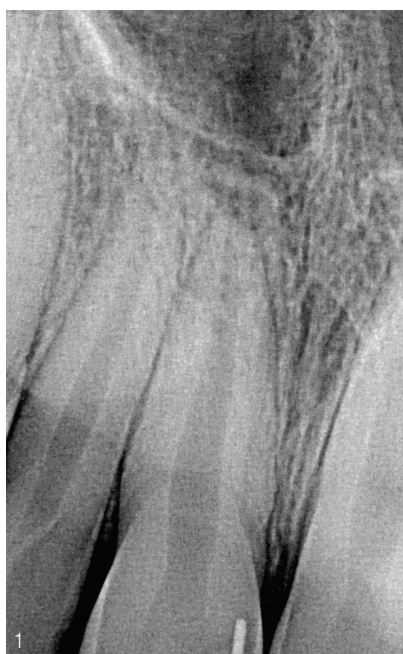
Abb. 1: Diagnostisches Röntgenbild in 2016. Zahn 11 apikal unauffällig. Vergleich mit Wurzelwachstum des Zahnes 21 durch fehlende Einblendung nicht vollständig möglich.
Abb. 2: Diagnostische Röntgenaufnahme in 2017. Ein weiter vorgeschrittenes Wurzelwachstum des Zahnes 21 ist zu vermuten. Eine apikale Aufhellung an Zahn 11 ist nicht zweifelsfrei auszuschließen; mesialer Parodontalspalt dezent erweitert.

2016: Der Zahn reagierte seit Kurzem hin und wieder verstärkt auf Heißes und Kaltes. Es wurde ein Röntgenbild (Abb. 1) angefertigt. Der Zahn sollte nach einem Jahr erneut geröntgt werden, um eine Verlaufskontrolle zu gewährleisten. Der Zahn reagierte (verstärkt) positiv. Ein Fluoridlack wurde lokal aufgebracht.

Die beiden Verlaufsrontgenbilder (Abb. 1 und 2) aus den Jahren 2016 und 2017 lassen keinen Randspalt oder eine sekundäre Karies an der Kompositfüllung vermuten. Lediglich das Röntgenbild im Jahr 2017 lässt eine dezente Verbreiterung des mesialen Parodontalspaltes annehmen. Das im Jahr 2019 durchgeführte Röntgenbild (Abb. 5) zeigt dagegen eine diffuse periapikale Aufhellung an Zahn 11 und lässt ein im Vergleich zu Zahn 21 unterschiedlich weit vorangeschrittenes Wurzelwachstum erahnen.

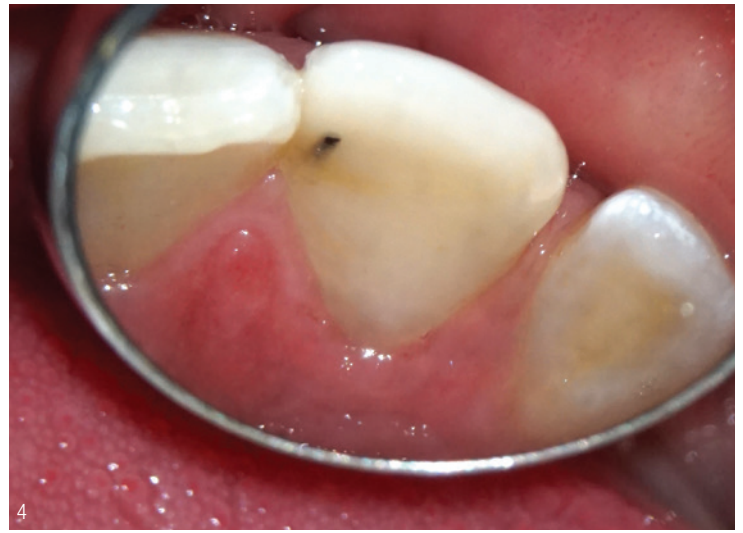
Abb. 3: Intraorales Foto von vestibulär mit Fistelung. **Abb. 4:** Intraorales Foto von palatinal mit suffizienter Füllung und erkennbarem parapulpärem Stift.

putritide Schwellung auf Höhe des zervikalen Gingivasaums vor. Der Zahn war grünlich verfärbt (Abb. 3 und 4).
