Nach einer Wurzelkanalbehandlung sollte ein Zahn eigentlich schmerzfrei bleiben. Im folgenden Bericht wird allerdings ein Fall geschildert, bei dem sich ein Patient mit einem wurzelbehandelten Zahn, der lange unauffällig war und nun ein rückfälliges Beschwerdebild aufweist, vorstellte. Der Fachbeitrag erläutert die Therapie durch eine Revision in vier Sitzungen.

Revision einer Wurzelfüllung nach wiederauftretender Symptomatik

Diagnostik mithilfe von DVT und IKD

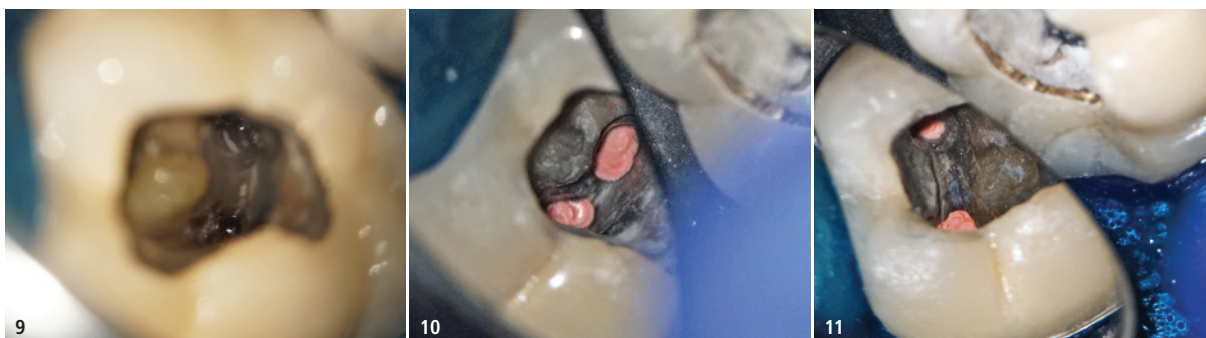
Abb. 9: Intraorales Foto distaler Kanäle nach Desinfektion. – **Abb. 10:** Intraorales Foto nach Wurzelfüllung der beiden distalen Kanäle. – **Abb. 11:** Intraorales Foto nach Wurzelfüllung in mesialen Kanälen.

Der Zahn war nun beschwerdefrei und nicht mehr klopfschmerzhaft. Erneut wurde eine Leitungsanästhesie (Ultracain® D-S forte 1:100.000, Sanofi-Aventis) vorgenommen und ein Kofferdam gelegt. Der provisorische Verschluss wurde entfernt und die Kanäle mit erwärmtem NaOCl 3% gespült. Nun folgte die apikale Präparation mit ProTaper Next® NiTi-Feilen (Dentsply DeTrey) in Vollrotation unter simultaner elektrischer Längenmessung und ständigem Austausch von erwärmtem NaOCl bis ISO 30.07 in den mesialen und ISO 40.06 in den distalen Kanälen. Guttapercharesten wurden außerdem mit Hedström-Feilen (VDW) in aufsteigender Größe bis ISO 40 entfernt. Erneut wurde mit erwärmtem NaOCl 3% sowie ultraschallaktiviert mit IRRI S 21/25-Feilen (VDW) für ca. 20 Sekunden, EDTA-Lösung in 17%iger Konzentration für eine Minute und mit CHX-Lösung in 2%iger Konzentration gespült. Nach der Trocknung der Kanäle mit ProTaper® Next Paperpoints (Größe X2) erfolgte die thermoplastische Obturation (Backfill mit BeeFill® 2 in 1, VDW, verbaut in Endo-Cart all in one, Thomas

Dental) mit AH Plus Jet® und ProTaper® Next (beide Dentsply DeTrey) Mastercones (Größe X2) mittels Schilder-Technik. Die Kavität wurde mit Alkohol gereinigt (Abb. 9–11), adhäsiv verschlossen und die Kanäleingänge unterhalb des Kavitätenbodenniveaus mittels Total-Etch-Technik und Komposit (Xeno Select® und SDR®, beide Dentsply DeTrey) versiegelt. Die Deckfüllung wurde poliert, der Kofferdam abgenommen und eine Röntgenkontrollaufnahme angefertigt (Abb. 12 und 13).
