# Revision einer Wurzelfüllung nach wiederauftretender Symptomatik

## Diagnostik mithilfe von DVT und IKD

ZA Christoph Mahlke

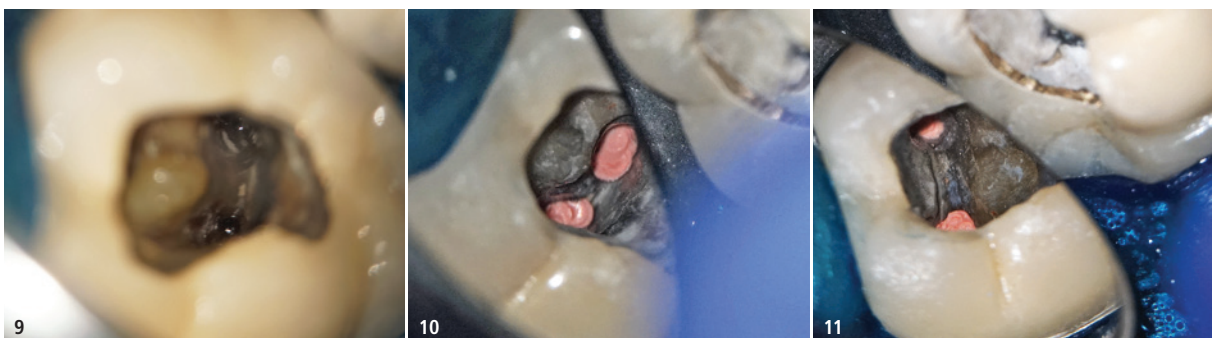
**Abb. 9:** Intraorales Foto distaler Kanäle nach Desinfektion. – **Abb. 10:** Intraorales Foto nach Wurzelfüllung der beiden distalen Kanäle. – **Abb. 11:** Intraorales Foto nach Wurzelfüllung in mesialen Kanälen.

Der Zahn war nun beschwerdefrei und nicht mehr klopfschmerzhaft. Erneut wurde eine Leitungsanästhesie (Ultracain® D-S forte 1:100.000, Sanofi-Aventis) vorgenommen und ein Kofferdam gelegt. Der provisorische Verschluss wurde entfernt und die Kanäle mit erwärmtem NaOCl 3% gespült. Nun folgte die apikale Präparation mit ProTaper Next® NiTi-Feilen (Dentsply DeTrey) in Vollrotation unter simultaner elektrischer Längenmessung und ständigem Austausch von erwärmtem NaOCl bis ISO 30.07 in den mesialen und ISO 40.06 in den distalen Kanälen. Guttapercharesten wurden außerdem mit Hedström-Feilen (VDW) in aufsteigender Größe bis ISO 40 entfernt. Erneut wurde mit erwärmtem NaOCl 3% sowie ultraschallaktiviert mit IRRI S 21/25-Feilen (VDW) für ca. 20 Sekunden, EDTA-Lösung in 17%iger Konzentration für eine Minute und mit CHX-Lösung in 2%iger Konzentration gespült. Nach der Trocknung der Kanäle mit ProTaper® Next Paperpoints (Größe X2) erfolgte die thermoplastische Obturation (Backfill mit BeeFill® 2 in 1, VDW, verbaut in Endo-Cart all in one, Thomas

Dental) mit AH Plus Jet® und ProTaper® Next (beide Dentsply DeTrey) Mastercones (Größe X2) mittels Schilder-Technik. Die Kavität wurde mit Alkohol gereinigt (Abb. 9–11), adhäsiv verschlossen und die Kanäleingänge unterhalb des Kavitätenbodenniveaus mittels Total-Etch-Technik und Komposit (Xeno Select® und SDR®, beide Dentsply DeTrey) versiegelt. Die Deckfüllung wurde poliert, der Kofferdam abgenommen und eine Röntgenkontrollaufnahme angefertigt (Abb. 12 und 13).
