## Revision der Wurzelfüllung an zwei benachbarten Zähnen

Dr. Christoph Diezemann

### Ausgangssituation

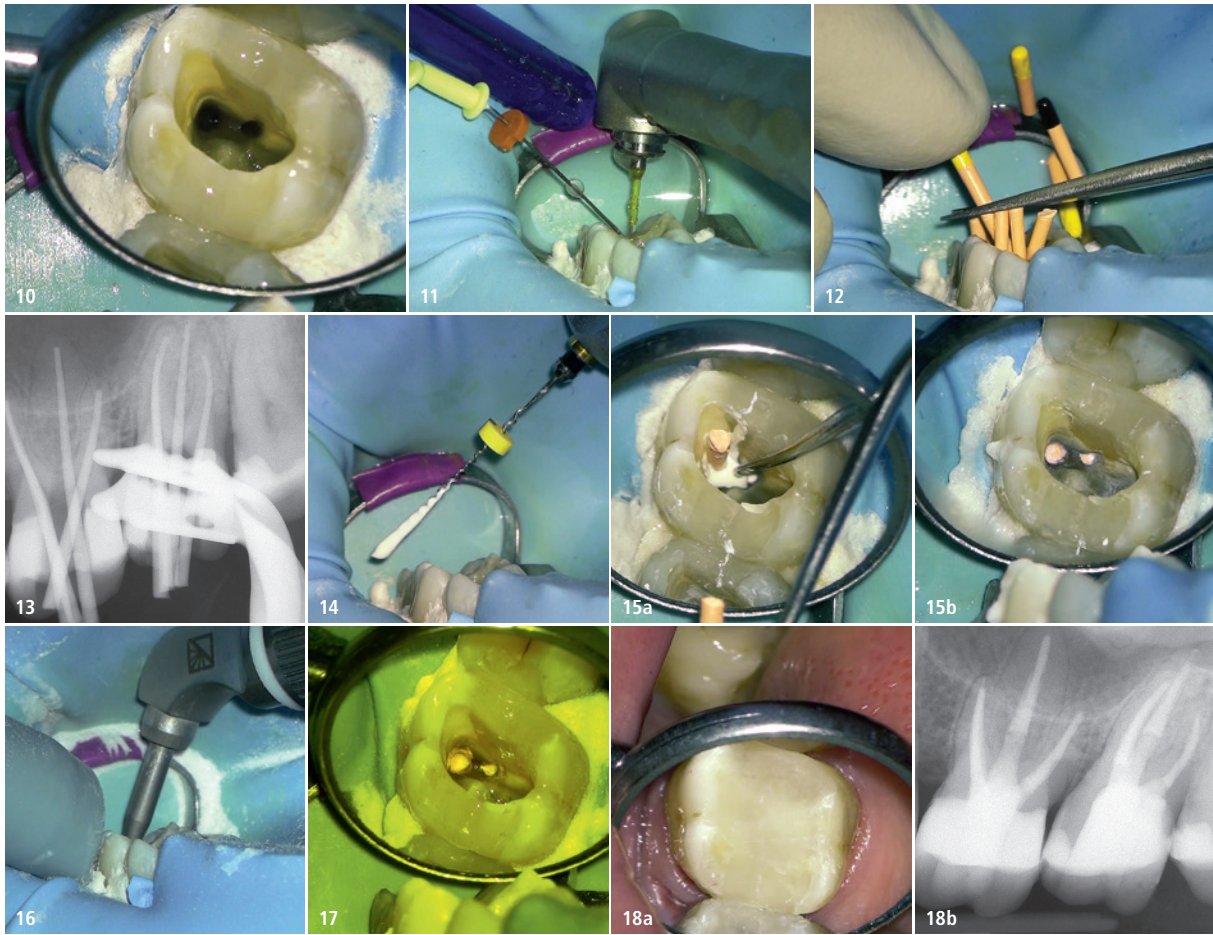
**Abb. 10:** Kontrolle der aufbereiteten mb-Kanäle. – **Abb. 11:** Aktivierung der Spüllösung mit einem Laser. – **Abb. 12:** Einpassung der Guttaperchaspitzen. – **Abb. 13:** Die Masterpointaufnahme. – **Abb. 14:** Einbringung des Sealers in die Kanäle mit einem Lentulo-Pastenstopfer. – **Abb. 15a:** Abtrennung der Hitzepluggler im apikalen Kanal. – **Abb. 15b:** Die gefüllten Kanäle nach dem Abtrennen der Guttapercha. – **Abb. 16:** Entfernung der verbleibenden Sealer am Pulpenboden und an der Pulpakammerwand mit dem Microetcher. – **Abb. 17:** Die Kavität wird mit einem Komposit verschlossen. – **Abb. 18:** Abschluss-situation **a)** intraoral und **b)** in der Röntgenaufnahme.

Die Aktivierung der Spülflüssigkeit erfolgte im nächsten Schritt: Diese kann mit Ultraschall oder, wie in diesem Fall, mit einem Laser aktiviert werden (Abb. 11). Im Anschluss wurden die Guttaperchaspitzen eingepasst (Abb. 12), und eine Masterpointaufnahme (Abb. 13) durchgeführt. Im Rahmen der Obturation wurde Sealer für die Wurzelfüllung mit einem Lentulo-Pastenstopfer in die Kanäle eingebracht (Abb. 14). Durch die hier vorhandene Verbindung beider Kanäle wurde

beim Füllen des mb1-Kanals auch Sealer in den mb2-Kanal gepresst. Die Guttaperchaspitzen sollten mit einem Hitzepluggler möglichst tief im Kanal abgetrennt werden (Abb. 15a). Bei der Kontrolle sind die gefüllten Kanäle nach dem Abtrennen der Guttapercha sichtbar (Abb. 15b). Verbleibender Sealer am Pulpenboden und an der Pulpakammerwand wurde mit dem Microetcher entfernt (Abb. 16). Nach Vorbereitung mit einem Haftvermittler konnte die Kavität mit einem Komposit verschlossen werden (Abb. 17), wofür sich eine fließfähige Variante besonders gut eignet. Der Zahn hat nun einen stabilen dichten Kompositaufbau (Abb. 18a) und sollte nach sechs Monaten mit einer Krone oder Teilkrone prothetisch versorgt werden, um das Risiko einer Zahnfraktur zu minimieren. Die röntgenologische Situation nach der Revision ist auf Abbildung 18b zu sehen.
