# Revisionsbehandlung eines Molaren mit komplexer Anatomie

ZA Christoph Mahlke

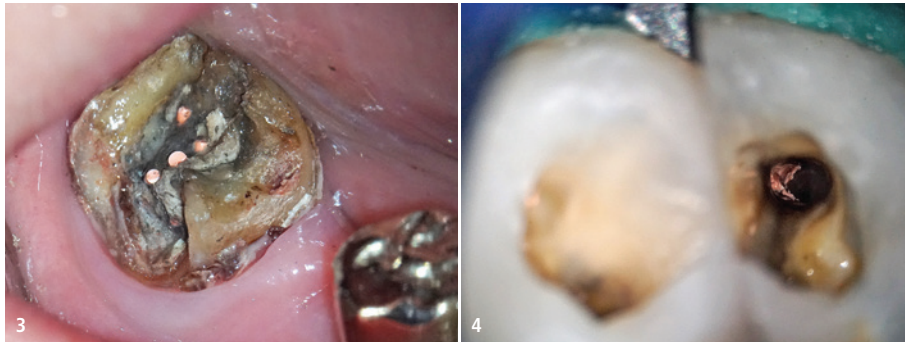
**Abb. 3:** Intraorales Foto nach Abnahme der Brücke, starke kariöse Zerstörung des Zahns. – **Abb. 4:** Intraorales Foto nach präendodontischem Aufbau und begonnener Revisionsbehandlung mit Blick in den mesiobukkalen Kanal mit infizierten Wurzelfüllungsresten.

Unter dem Mikroskop wurden am Zahn 47 keine Risse, Sprünge, Perforationen, Frakturen oder Dentikel festgestellt. Erst nach der Abnahme der Versorgung offenbarte sich die starke Zerstörung des Zahns. Zudem wurden Hohlräume in der vorhandenen Wurzelfüllung sowie den Wurzelfüllungsresten in der Pulpenkammer entdeckt. Zwischen den gefüllten mesialen Kanälen hatten sich Weichgewebsreste in einem Isthmus eingelagert (Abb. 4).

Nach der Leitungsanästhesie (Ultracain® D-S forte 1:100.000, Sanofi-Aventis) wurde ein Abdruck für das Provisorium genommen und die lockere Brücke entfernt (Abb. 3). Auch die Sekundärkaries wurde beseitigt und ein adhäsiver präendodontischer Aufbau mit Xeno Select® und SDR® (beide Dentsply DeTrey) angefertigt. Die Konkremente wurden entfernt und der parodontale Sulkus gereinigt. Nach Anlage von Kofferdam und Abdichtung mit OpalDam™ Green (Ultradent
