Erstversorgung eines dentalen Traumas

Primärtherapie nach schwerem Sturz beim Eislaufen

Autorinnen: Dr. Anna-Louisa Holzner, Dr. Eva Maier

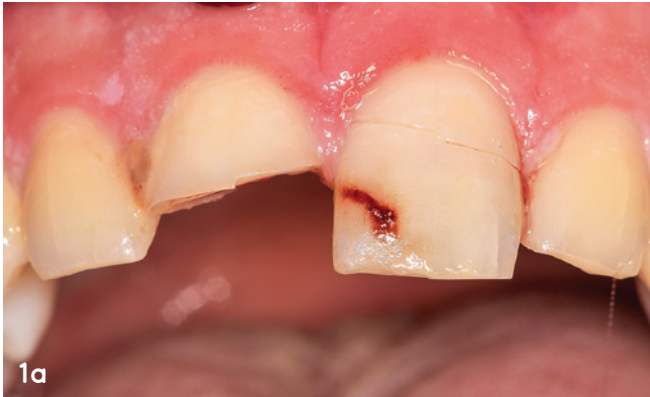
An Zahn 11 war eine Schmelz-Dentin-Fraktur mit Pulpabeteiligung zu erkennen (Abb. 1a und b). Zahn 21 wies eine Frakturlinie auf, die vestibulär supragingival begann und sich tief nach palatinal fortsetzte. Es wurde eine Kronen-Wurzel-Fraktur diagnostiziert, das koronale Fragment des Zahns 21 war stark gelockert. Dieses musste vollständig entfernt werden, um über den weiteren Zahnerhalt und die Primärversorgung zu entscheiden, auch wenn dadurch eine starke Blutung aus dem Sulkus provoziert wurde. Beide Zähne waren am Unfallabend stark perkussionsempfindlich, reagierten jedoch positiv auf einen Sensibilitätstest mit CO₂-Schnee. Zur vollständigen Dokumentation wurde der Frontzahntraumabogen der Deutschen Gesellschaft für Zahn-, Mund- und Kieferheilkunde e.V. (DGZMK) ausgefüllt und Einzelzahnrontgenbilder der Zähne 13 bis 23 angefertigt (Abb. 2a und b). Des Weiteren erfolgte eine ausführliche Fotodokumentation (Abb. 1a–f).

Abb. 1a und b: Zustand bei Erstvorstellung am Unfalltag.

An Zahn 11 entschied man sich für eine Vitalamputation, da die kurzzeitige Exposition der Pulpa nach einem Zahntrauma ideale Voraussetzungen für eine vitalerhaltende Therapie bietet.^{1,2} Nach Amputation des Pulpastumpfes unter Wasserkühlung ließ sich die Blutstillung mittels tröpfchenweise aufgetragenem 3%igem Natriumhypochlorit erreichen.^{3,4} Die anschließende Abdeckung erfolgte mit Harvard MTA (Harvard®) und einer Unterfüllung (Fuji One, GC Europe), bevor im Anschluss das mitgebrachte und rehydrierte Fragment adhäsiv mittels relativer Trockenlegung, selektiver Schmelzätzung und einem selbstadhäsiven Befestigungskomposit (RelyX™ Unicem, 3M) wieder angeklebt wurde.

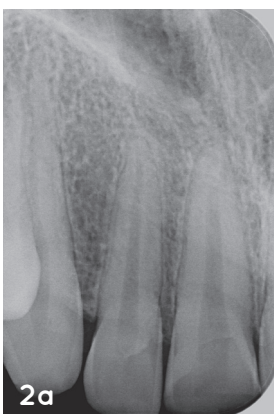
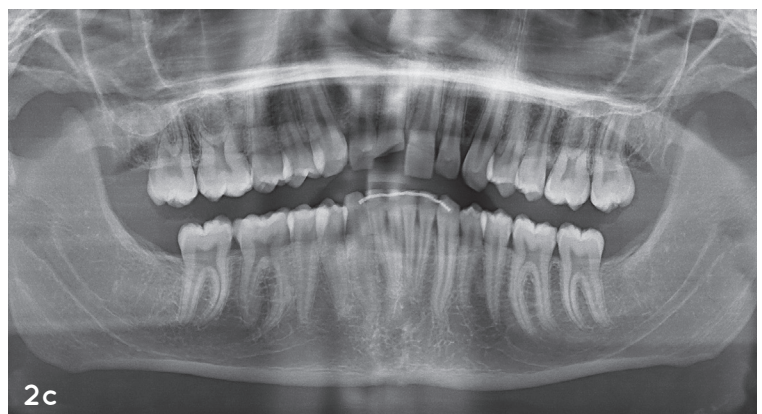
Abb. 2a: Aufnahme vom Unfalltag: An Zahn 11 ist eine ausgeprägte Schmelz-Dentin-Fraktur zu erkennen, welche eine Pulpaeröffnung röntgenologisch vermuten lässt. **Abb. 2b:** Zahn 21 ist auf der Einzelzahnaufnahme am Unfalltag nicht vollständig zu beurteilen. Die klinisch diagnostizierte Kronen-Wurzel-Fraktur ist nicht deutlich zu erkennen. **Abb. 2c:** Zur vollständigen Beurteilung der Frakturen am Unfalltag zusätzlich angefertigte Panoramasaufnahme: Die Kiefergelenke sind unauffällig, es gibt keinen Anhalt für knöcherne Frakturen. Die Schmelz-Dentin-Fraktur an Zahn 11 ist deutlich sichtbar, ebenso die Frakturlinie im zervikalen Bereich von Zahn 21.

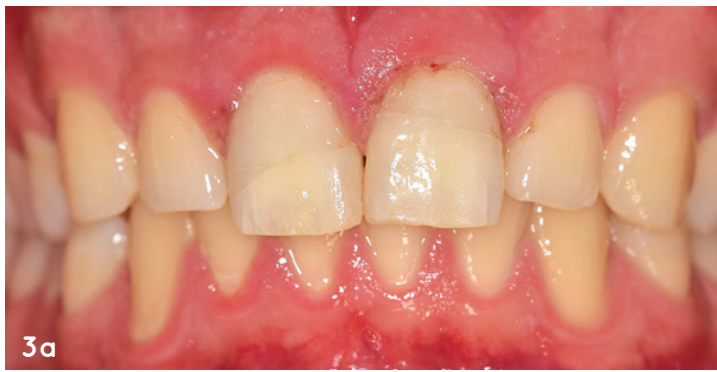
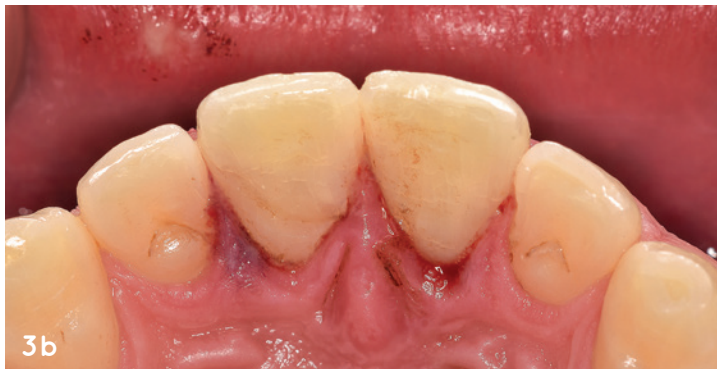
Einen Tag nach dem Unfall wurde ein erneutes Röntgenbild angefertigt (Abb. 4) und die suffiziente Versorgung der Zähne 11 und 21 bzw. die korrekte Repositionierung der Fragmente dokumentiert. Die Zähne waren soweit beschwerdefrei. Die Abbildungen 3a und b zeigen die Situation nach adhäsiver Rekonstruktion.

Abb. 3a und b: Fotodokumentation der klinischen Nachkontrolle einen Tag nach dem Unfall: Die traumatisierten Zähne sind unauffällig und nicht schmerzhaft. Die adhäsive Rekonstruktion beider Zähne stellt sich suffizient dar. **Abb. 4:** Einzelzahnfilm am Folgetag des Unfalls zur Kontrolle der korrekten Positionierung des wiederbefestigten Fragments an Zahn 11 und zum Ausschluss von Resten des Befestigungsmaterials im Sulkus.
