Erstversorgung eines dentalen Traumas

Primärtherapie nach schwerem Sturz beim Eislaufen

Autorinnen: Dr. Anna-Louisa Holzner, Dr. Eva Maier

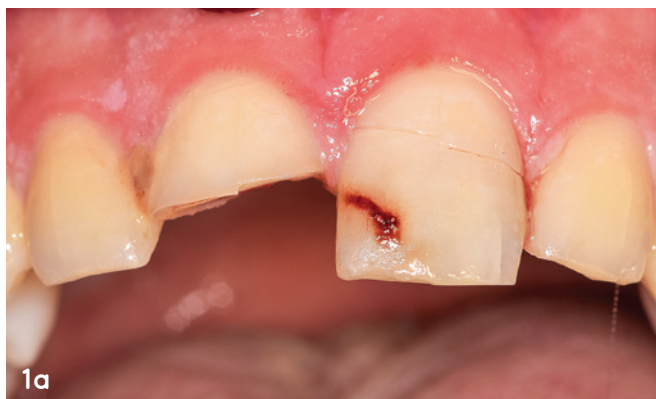
Abb. 1a und b: Zustand bei Erstvorstellung am Unfalltag.

An Zahn 11 war eine Schmelz-Dentin-Fraktur mit Pulpabeteiligung zu erkennen (Abb. 1a und b). Zahn 21 wies eine Frakturlinie auf, die vestibulär supragingival begann und sich tief nach palatinal fortsetzte. Es wurde eine Kronen-Wurzel-Fraktur diagnostiziert, das koronale Fragment des Zahns 21 war stark gelockert. Dieses musste vollständig entfernt werden, um über den weiteren Zahnerhalt und die Primärversorgung zu entscheiden, auch wenn dadurch eine starke Blutung aus dem Sulkus provoziert wurde. Beide Zähne waren am Unfallabend stark perkussionsempfindlich, reagierten jedoch positiv auf einen Sensibilitätstest mit CO₂-Schnee. Zur vollständigen Dokumentation wurde der Frontzahutraumabogen der Deutschen Gesellschaft für Zahn-, Mund- und Kieferheilkunde e.V. (DGZMK) ausgefüllt und Einzelzahnrontgenbilder der Zähne 13 bis 23 angefertigt (Abb. 2a und b). Des Weiteren erfolgte eine ausführliche Fotodokumentation (Abb. 1a–f).

An Zahn 11 entschied man sich für eine Vitalamputation, da die kurzzeitige Exposition der Pulpa nach einem Zahntrauma ideale Voraussetzungen für eine vitalerhaltende Therapie bietet.^{1,2} Nach Amputation des Pulpastumpfes unter Wasserkühlung ließ sich die Blutstillung mittels tröpfchenweise aufgetragenen 3%igem Natriumhypochlorit erreichen.^{3,4} Die anschließende Abdeckung erfolgte mit Harvard MTA (Harvard®) und einer Unterfüllung (Fuji One, GC Europe), bevor im Anschluss das mitgebrachte und rehydrierte Fragment adhäsiv mittels relativer Trockenlegung, selektiver Schmelzätzung und einem selbstadhäsiven Befestigungskomposit (RelyX™ Unicem, 3M) wieder angeklebt wurde.
