Erstversorgung eines dentalen Traumas

Primärtherapie nach schwerem Sturz beim Eislaufen

Autorinnen: Dr. Anna-Louisa Holzner, Dr. Eva Maier

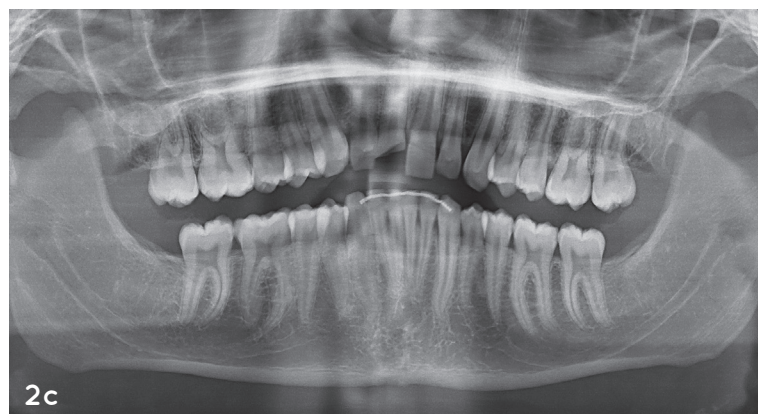
Abb. 2a: Aufnahme vom Unfalltag: An Zahn 11 ist eine ausgeprägte Schmelz-Dentin-Fraktur zu erkennen, welche eine Pulpaeröffnung röntgenologisch vermuten lässt. **Abb. 2b:** Zahn 21 ist auf der Einzelzahnaufnahme am Unfalltag nicht vollständig zu beurteilen. Die klinisch diagnostizierte Kronen-Wurzel-Fraktur ist nicht deutlich zu erkennen. **Abb. 2c:** Zur vollständigen Beurteilung der Frakturen am Unfalltag zusätzlich angefertigte Panoramaschichtaufnahme: Die Kiefergelenke sind unauffällig, es gibt keinen Anhalt für knöcherne Frakturen. Die Schmelz-Dentin-Fraktur an Zahn 11 ist deutlich sichtbar, ebenso die Frakturlinie im zervikalen Bereich von Zahn 21.
