# Wurzelresorptionen – Lohnt der Zahnerhalt?

Das Auftreten von Wurzelresorptionen stellt den Zahnarzt vor die Frage: Ist der Erhalt des Zahnes möglich oder sind die ersten Anzeichen einer Resorption der Anfang vom Ende? Der folgende Beitrag gibt anhand mehrerer Fall Erläuterungen mögliche Antworten auf die obige Fragestellung und stellt potenzielle Versorgungsschritte vor.

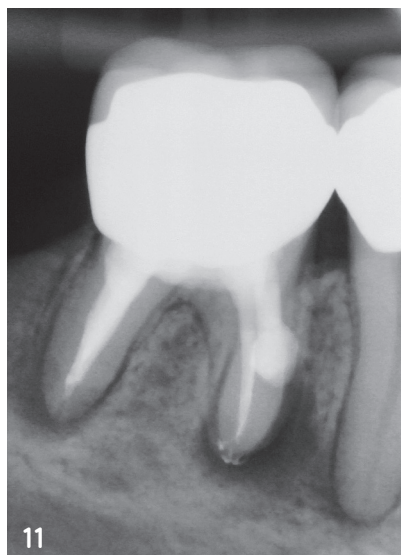
**Abb. 11:** Röntgenkontrollaufnahme. Die Perforation wurde mit ProRoot MTA® (Dentsply Sirona) verschlossen. **Abb. 12:** Verlaufskontrolle Zahn 36 zeigt die annähernd vollständige Ausheilung der apikalen Läsion.

Ein Wiederauffinden des apikalen Wurzelkanalverlaufs war nicht sicher möglich. Wie im oben beschriebenen Fall wurde nach ausreichender mechanischer und chemischer Reinigung die Resorption mit ProRoot MTA® verschlossen. Das postoperative Röntgenbild zeigt die vollständige Obturation der internen Resorption (Abb. 11).
