Wurzelresorptionen -Lohnt der Zahnerhalt?

Das Auftreten von Wurzelresorptionen stellt den Zahnarzt vor die Frage: Ist der Erhalt des Zahnes möglich oder sind die ersten Anzeichen einer Resorption der Anfang vom Ende? Der folgende Beitrag aibt anhand mehrerer Fallerläuterungen mögliche Antworten auf die obige Fragestellung und stellt potenzielle Versorgungsschritte vor.

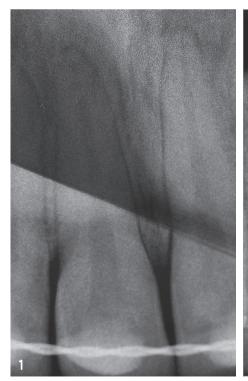
Abb. 1: Zahn 11 nach Replantation, Fixierung und Trepanation im Februar 2019. Abb. 2: Kontrollaufnahme Zahn 11 Anfang April 2019 zeigt die rasch voranschreitende Wurzelresorption.

Im April 2019 stellte sich ein 19-jähriger Soldat nach Frontzahntrauma bei uns in der Abteilung mit der Fragestellung vor, ob Zahn 11 erhalten werden kann. Der sechs Wochen zuvor avulsierte Zahn 11 wurde alio loco reponiert. Gleichzeitig erfolgte eine semi-rigide Fixierung mit einem KFO-Draht. Das am 5.2.2019 angefertigte Röntgenbild zeigte bereits erste Resorptionserscheinungen (Abb. 1). Am Tag der Erstvorstellung in unserer Abteilung, also nur knapp zwei Monate später, war die Resorption bereits deutlich vorangeschritten (Abb. 2).

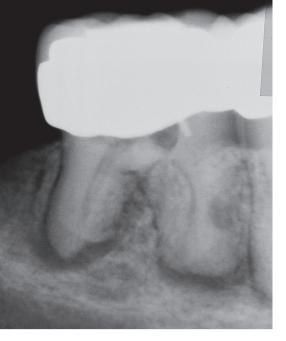
Abb. 3: Zahn 46 mit alio loco durchgeführter Trepanation. Verdacht auf Resorptionen im apikalen Bereich der distalen Wurzel sowie im mittleren Wurzeldrittel der mesiolingualen Wurzel.

Im zweiten Fall wurde uns ein 47-jähriger Patient überwiesen, bei dem die Suche nach den Wurzelkanaleingängen an Zahn 46 frustran abgebrochen wurde. Das bei Erstvorstellung angefertigte Diagnose-Röntgenbild legte den Verdacht auf eine Resorption im mittleren Wurzeldrittel der mesiolingualen Wurzel nahe. Gleichzeitig erschien der apikale Bereich der distalen Wurzel zumindest anresorbiert (Abb. 3).
