Wurzelresorptionen – Lohnt der Zahnerhalt?

Autor: Dr. Andreas Simka M.Sc.

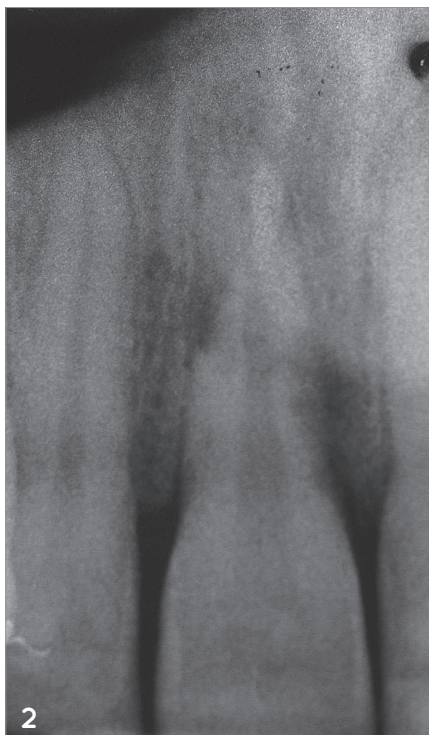
Abb. 1: Zahn 11 nach Replantation, Fixierung und Trepanation im Februar 2019. **Abb. 2:** Kontrollaufnahme Zahn 11 Anfang April 2019 zeigt die rasch voranschreitende Wurzelresorption.

Im April 2019 stellte sich ein 19-jähriger Soldat nach Frontzahntrauma bei uns in der Abteilung mit der Fragestellung vor, ob Zahn 11 erhalten werden kann. Der sechs Wochen zuvor avulsierte Zahn 11 wurde alio loco reponiert. Gleichzeitig erfolgte eine semi-rigide Fixierung mit einem KFO-Draht. Das am 5.2.2019 angefertigte Röntgenbild zeigte bereits erste Resorptionserscheinungen (Abb. 1). Am Tag der Erstvorstellung in unserer Abteilung, also nur knapp zwei Monate später, war die Resorption bereits deutlich vorgeschritten (Abb. 2).

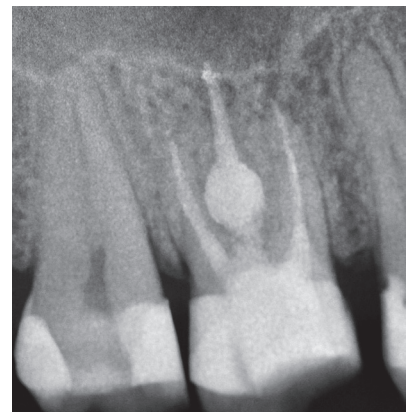
Abb. 5: Ampullenförmige Erweiterung des palatinalen Wurzelkanals Zahn 26, Kontrollaufnahme ein Jahr nach Wurzelkanalbehandlung.

tergliedern lassen.¹ Bei den internen Resorptionen kommt es zu einer lokalisierten, ampullen- oder kugelförmigen Erweiterung des Wurzelkanals (Abb. 5). Gründe hierfür sind chronische Entzündungsprozesse, welche beispielsweise bei Nekrose der Pulpa zu finden sind⁷. Fällt bereits radiologisch eine interne Resorption auf, ist dies daher eine klare Indikation für eine Wurzelkanalbehandlung.⁹

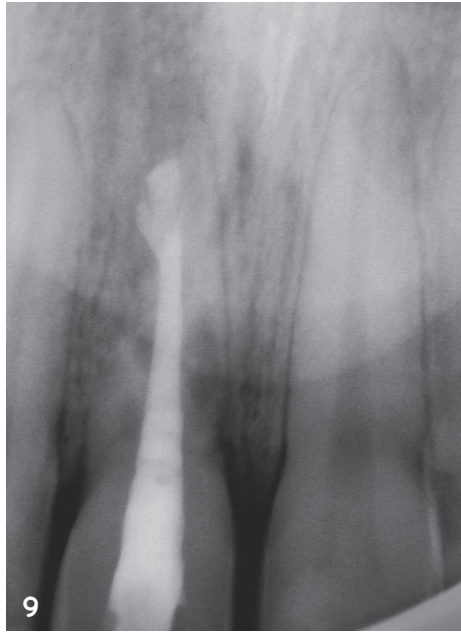
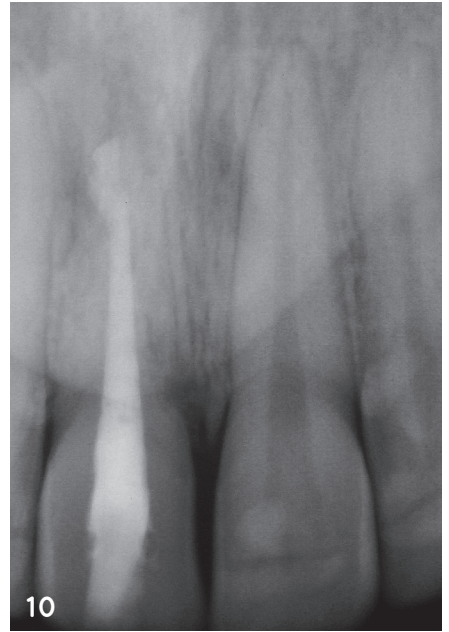
Abb. 8: Die Masterpointaufnahme des Zahnes 11 zeigt die Progredienz der Resorption. **Abb. 9:** Röntgenkontrollbild nach Wurzelfüllung. **Abb. 10:** Röntgenkontrollbild zehn Monate nach Wurzelfüllung. Es zeigen sich keine Anzeichen für ein Fortschreiten der Resorption.

dieser Wachstumsfaktoren mit in Betracht gezogen werden. Nach eingehender Aufklärung des Patienten entschieden wir uns, nicht zuletzt auch wegen seines jungen Alters, für den Erhaltungsversuch und den Versuch, die Resorption durch die endodontische Therapie zu stoppen bzw. stark zu verlangsamen. Beschwerden gab der Patient am Tag der Erstvorstellung nicht an. Die angefertigte Masterpointaufnahme zeigt nochmals deutlich das Ausmaß des Resorptionsprozesses (Abb. 8).

Um ein Überpressen des Wurzelfüllmaterials zu vermeiden, und da eine suffiziente Trocknung des Wurzelkanals nicht ausreichend sicherzustellen war, obturierten wir den Wurzelkanal vollständig mit ProRoot MTA® (Dentsply Sirona) (Abb. 9). Das zehn Monate später angefertigte Röntgenbild gibt keine Hinweise auf ein Fortschreiten der Resorption (Abb. 10). Vielmehr zeigt sich eine vollständige ossäre Regeneration der Howship'schen Lakunen.

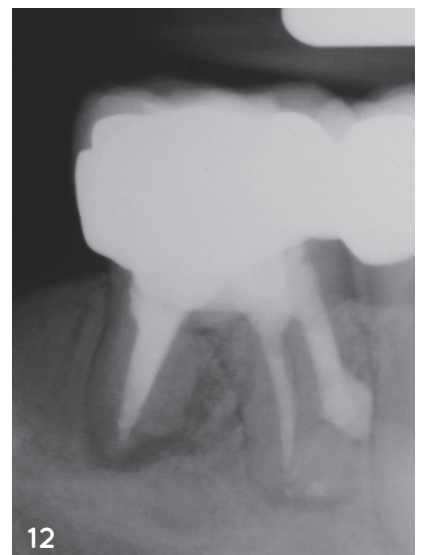
Abb. 11: Röntgenkontrollaufnahme. Die Perforation wurde mit ProRoot MTA® (Dentsply Sirona) verschlossen. **Abb. 12:** Verlaufskontrolle Zahn 36 zeigt die annähernd vollständige Ausheilung der apikalen Läsion.

Ein Wiederauffinden des apikalen Wurzelkanalverlaufs war nicht sicher möglich. Wie im oben beschriebenen Fall wurde nach ausreichender mechanischer und chemischer Reinigung die Resorption mit ProRoot MTA® verschlossen. Das postoperative Röntgenbild zeigt die vollständige Obturation der internen Resorption (Abb. 11).
