# Wurzelresorptionen – Lohnt der Zahnerhalt?

Das Auftreten von Wurzelresorptionen stellt den Zahnarzt vor die Frage: Ist der Erhalt des Zahnes möglich oder sind die ersten Anzeichen einer Resorption der Anfang vom Ende? Der folgende Beitrag gibt anhand mehrerer Fall Erläuterungen mögliche Antworten auf die obige Fragestellung und stellt potenzielle Versorgungsschritte vor.

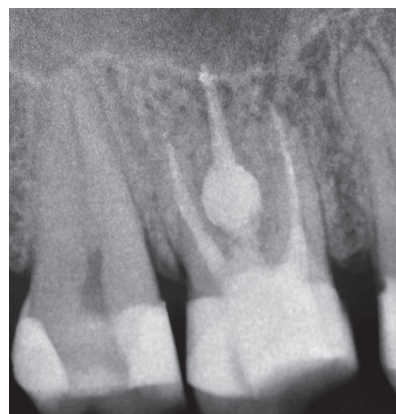
**Abb. 5:** Ampullenförmige Erweiterung des palatinalen Wurzelkanals Zahn 26, Kontrollaufnahme ein Jahr nach Wurzelkanalbehandlung.

tergliedern lassen.<sup>1</sup> Bei den internen Resorptionen kommt es zu einer lokalisierten, ampullen- oder kugelförmigen Erweiterung des Wurzelkanals (Abb. 5). Gründe hierfür sind chronische Entzündungsprozesse, welche beispielsweise bei Nekrose der Pulpa zu finden sind<sup>7</sup>. Fällt bereits radiologisch eine interne Resorption auf, ist dies daher eine klare Indikation für eine Wurzelkanalbehandlung.<sup>9</sup>
