# Wurzelresorptionen – Lohnt der Zahnerhalt?

Das Auftreten von Wurzelresorptionen stellt den Zahnarzt vor die Frage: Ist der Erhalt des Zahnes möglich oder sind die ersten Anzeichen einer Resorption der Anfang vom Ende? Der folgende Beitrag gibt anhand mehrerer Fall Erläuterungen mögliche Antworten auf die obige Fragestellung und stellt potenzielle Versorgungsschritte vor.

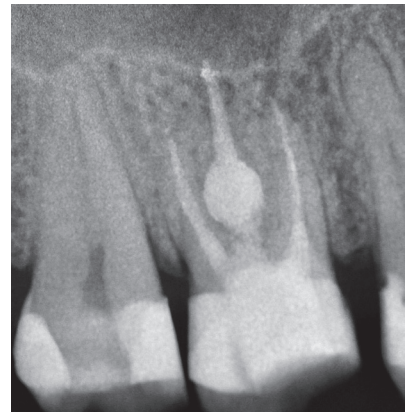
**Abb. 5:** Ampullenförmige Erweiterung des palatinalen Wurzelkanals Zahn 26, Kontrollaufnahme ein Jahr nach Wurzelkanalbehandlung.

tergliedern lassen.<sup>1</sup> Bei den internen Resorptionen kommt es zu einer lokalisierten, ampullen- oder kugelförmigen Erweiterung des Wurzelkanals (Abb. 5). Gründe hierfür sind chronische Entzündungsprozesse, welche beispielsweise bei Nekrose der Pulpa zu finden sind<sup>7</sup>. Fällt bereits radiologisch eine interne Resorption auf, ist dies daher eine klare Indikation für eine Wurzelkanalbehandlung.<sup>9</sup>

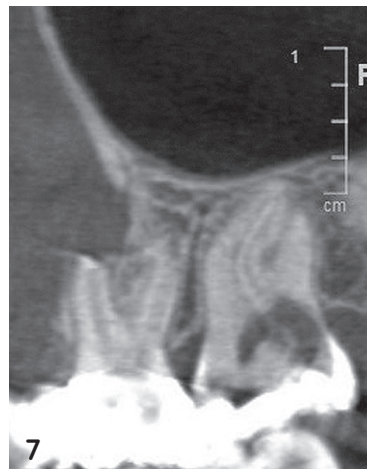
**Abb. 6:** DVT-Aufnahme Zahn 27 mit externer zervikaler Resorption, sagittale Darstellung. Die Resorption läuft entlang der Pulpa ab, ohne die PRRS zu durchdringen. **Abb. 7:** DVT-Aufnahme Zahn 27 mit externer zervikaler Resorption, sagittale Darstellung.

Da sich bei der externen zervikalen Resorption die Zerstörung der Zahnhartsubstanzen entlang der Pulpa bewegt (Abb. 6 und 7), diese jedoch nicht infiltriert, ist das erste Ziel, die Vitalität der Pulpa zu erhalten. Diese Infiltrationsbarriere bildet die oben genannte PRRS.

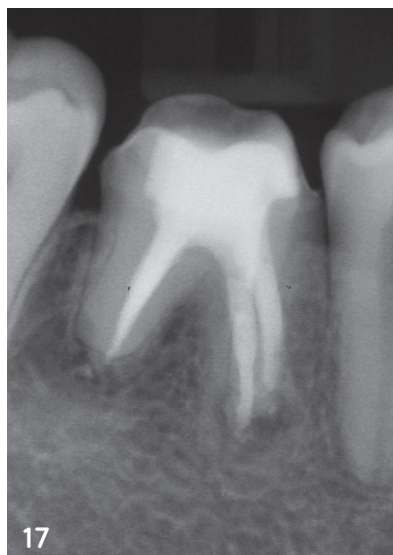
**Abb. 16:** Postoperative Röntgenkontrolle. **Abb. 17:** Ein-Jahres-Kontrolle. Deutlicher Rückgang der periapikalen Osteolysen.

Es folgten die thermoplastische Obturation und der adhäsive Verschluss (Abb. 16). Die Röntgenkontrolle ein Jahr nach erfolgter Wurzelfüllung zeigte den deutlichen Rückgang der periapikalen Läsionen. Ein weiteres Voranschreiten der Resorptionen ließ sich nicht erkennen. Der Patient ist beschwerdefrei, und die zirkulären Sondierungstiefen betragen maximal 3mm. Aktuell ist der Zahn mit einem Langzeitprovisorium versorgt und kann nun definitiv prothetisch versorgt werden.
