UPDATE // Der Erhaltungsversuch von Zähnen mit invasiven zervikalen Resorptionen stellt im Allgemeinen eine besondere Herausforderung für den Behandler dar – nicht zuletzt aufgrund der großen morphologischen Vielfalt dieses Erscheinungsbilds. Im Folgenden geben die Autoren ein Update und vermitteln in drei unterschiedlichen Fallberichten, wie Diagnose und Therapie erfolgen können.

INVASIVE ZERVIKALE WURZELRESORPTIONEN

Dr. Fabian Hieber & Dr. Christoph Zirkel / Köln

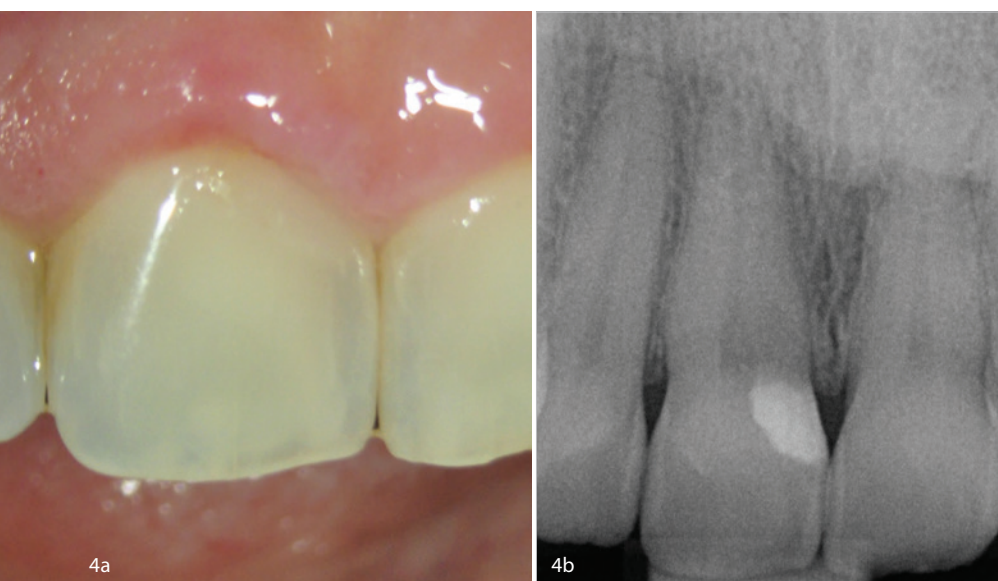
Abb. 4a: Klinische Situation nach zwei Jahren. **Abb. 4b:** Postoperative Zahnfilmaufnahme (nach zwei Jahren).

lei Auffälligkeiten und auch die Patientin klagte über keine Beschwerden. Etwa zwei Jahre später wurde die Patientin erneut in unserer Praxis zum Recall vorgestellt. Zu diesem Zeitpunkt waren an dem behandelten Zahn 11 keine „signs and symptoms“ vorhanden. Die Sensibilitätsprobe zeigte eine unverändert positive Reaktion auf einen Kältereiz und die parodontalen Verhältnisse waren frei von Entzündung (Abb. 4a). Auch die unauffällige radiografische Nachuntersuchung mittels Zahnfilmaufnahme unterstrich einen bis dahin erfolgreichen Erhaltungsversuch (Abb. 4b).
