# Mesiolinguale Verbindung zwischen Parodontalspalt und Wurzelkanälen

Dr. med. dent. Mark Plachtovics, PhD, Dr. med. dent. Jörg Matschke

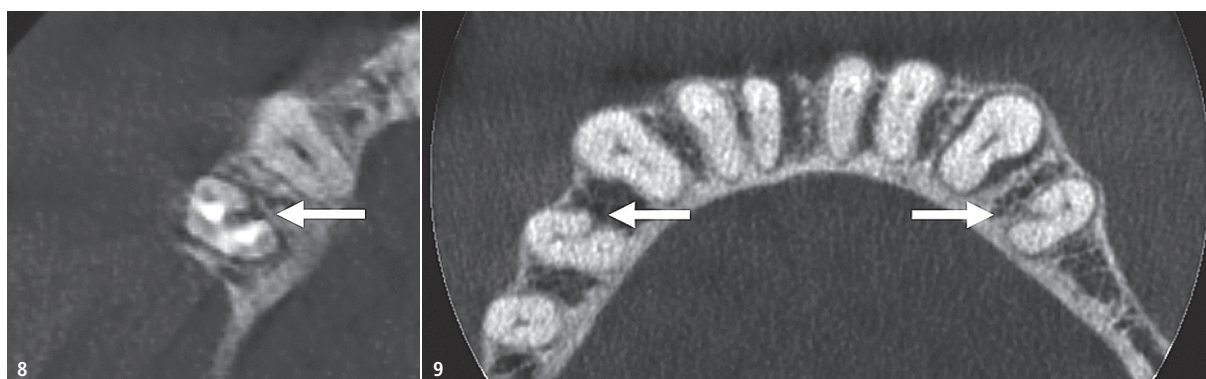
**Abb. 8:** Der wurzelkanalgefüllte untere erste Prämolare mit einer aus mesiolingualer Richtung zu den Wurzelkanälen hin verlaufenden Verbindung an der mesialen Wand (Pfeil) – *KaVo OP 300 Maxio, FOV 80x80mm, Unterkiefer, 0,2mm Schnittdicke, 90kVp, 8,9mAs.* – **Abb. 9:** Axiale Ansicht einer kleinvolumigen DVT-Aufnahme mit Darstellung beider endodontisch unbehandelten unteren ersten Prämolaren bei ähnlicher, aus mesiolingualer Richtung hin zu den Wurzelkanälen laufender anatomischer Verbindung wie in Abb. 2–4, 7 und 8 (Pfeile) – *KaVo OP 300 Maxio, FOV 50x50mm, Unterkiefer, 0,086mm Schnittdicke, 90kVp, 10mAs.* Bilder: © Dr. Mark Plachtovics, PhD, Dr. Jörg Matschke
