Mesiolinguale Verbindung zwischen Parodontalspalt und Wurzelkanälen

Dr. med. dent. Mark Plachtovics, PhD, Dr. med. dent. Jörg Matschke

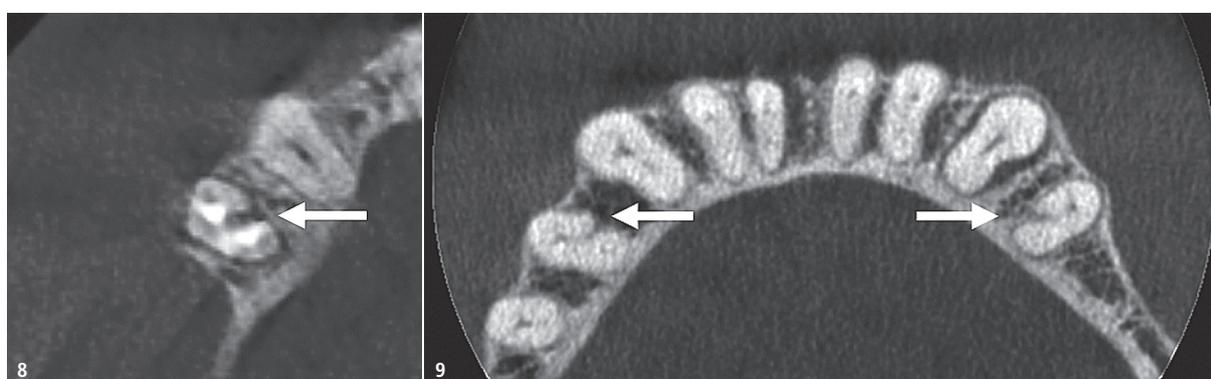
Abb. 8: Der wurzelkanalgefüllte untere erste Prämolare mit einer aus mesiolingualer Richtung zu den Wurzelkanälen hin verlaufenden Verbindung an der mesialen Wand (Pfeil) – *KaVo OP 300 Maxio, FOV 80x80mm, Unterkiefer, 0,2mm Schnittdicke, 90kVp, 8,9mAs.* – **Abb. 9:** Axiale Ansicht einer kleinvolumigen DVT-Aufnahme mit Darstellung beider endodontisch unbehandelten unteren ersten Prämolaren bei ähnlicher, aus mesiolingualer Richtung hin zu den Wurzelkanälen laufender anatomischer Verbindung wie in Abb. 2–4, 7 und 8 (Pfeile) – *KaVo OP 300 Maxio, FOV 50x50mm, Unterkiefer, 0,086mm Schnittdicke, 90kVp, 10mAs.* Bilder: © Dr. Mark Plachtovics, PhD, Dr. Jörg Matschke
